COMUNE DI GENOVA

**DETERMINAZIONE DIRIGENZIALE N. 2021-205.0.0.-135**

Lavori di consolidamento e restauro conservativo volta del Salone Barabino Fase 2 - 2° Stralcio. I.C. Sampierdarena, Piazza del Monastero 6 - Approvazione del progetto definitivo - esecutivo, dei lavori ed individuazione delle modalità di gara.  
CUP B38B21000040004 - MOGE 20704 – CIG 903473425B.

## PALAZZO CENTURIONE

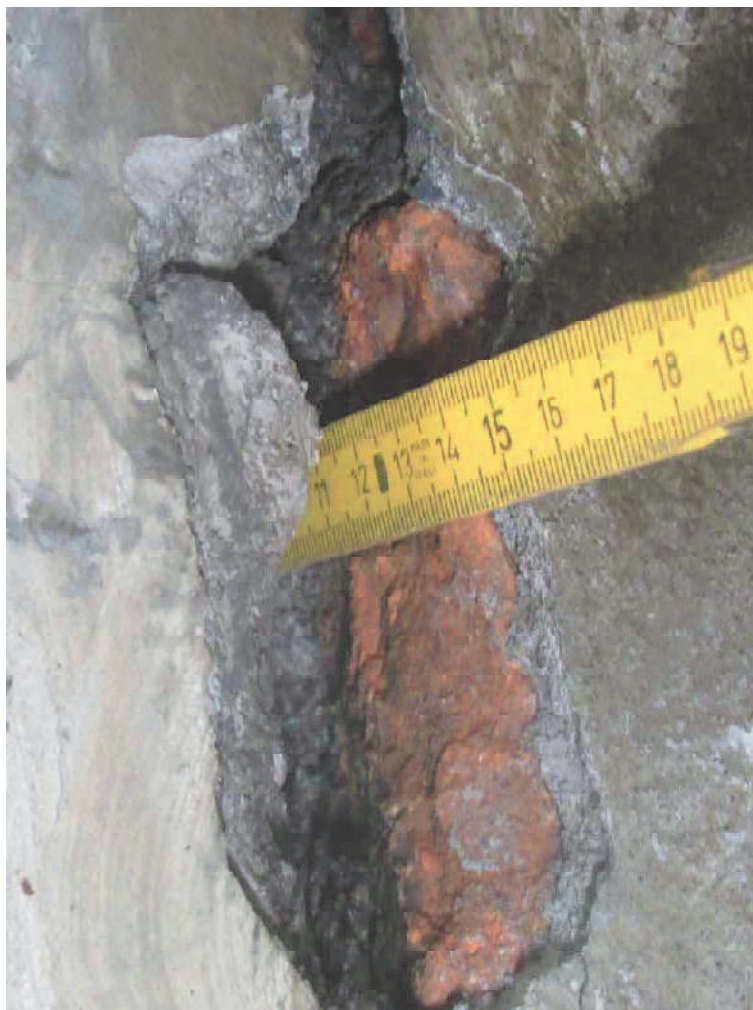
**Img. 19**– IMG\_0032: angolo sud-est, riempimento in mattoni, visibile dalla fessurazione verticale dell'ovale

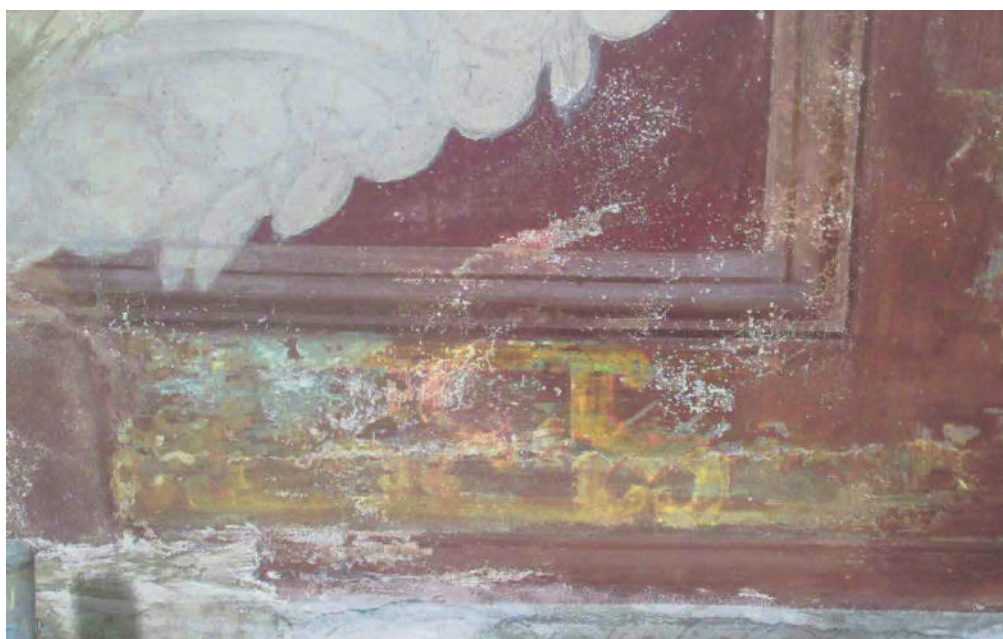
**Img. 20**– IMG\_0010: angolo nord-ovest, tracce di decorazione gialla e verde

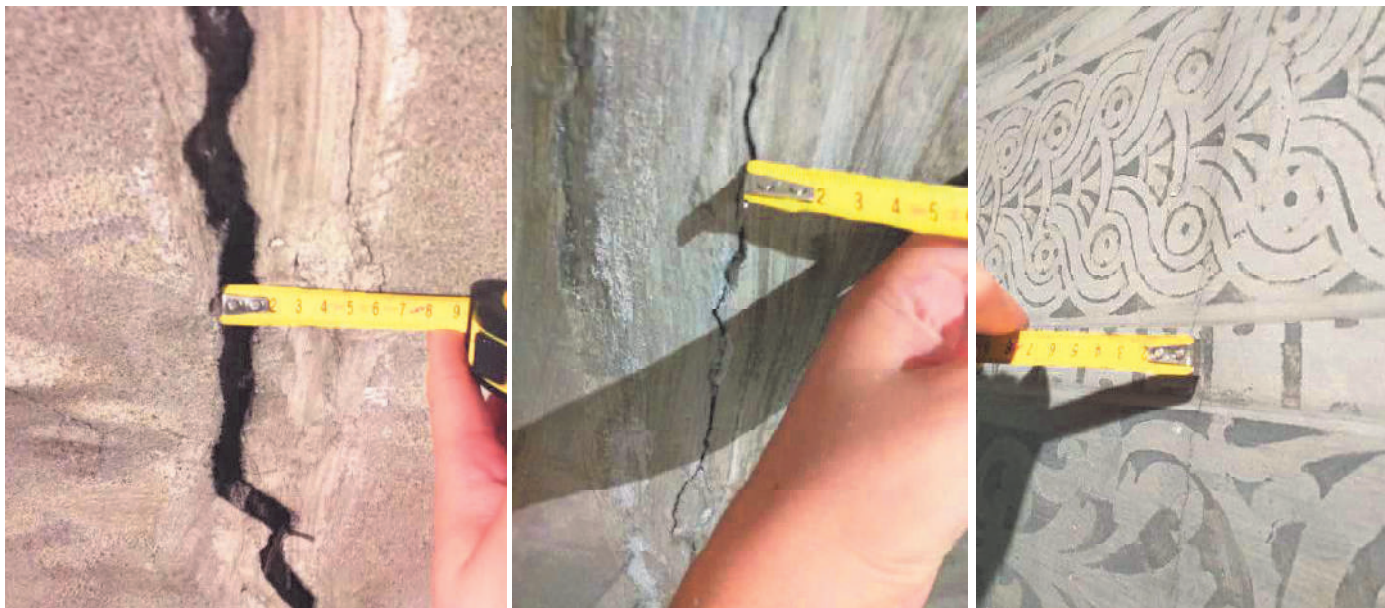
**Imgg. 1, 2, 3** – foto\_01, foto\_02, foto\_03: da sinistra a destra fotografie dell'ampiezza decrescente delle fessurazioni: ampia, media, sottile.

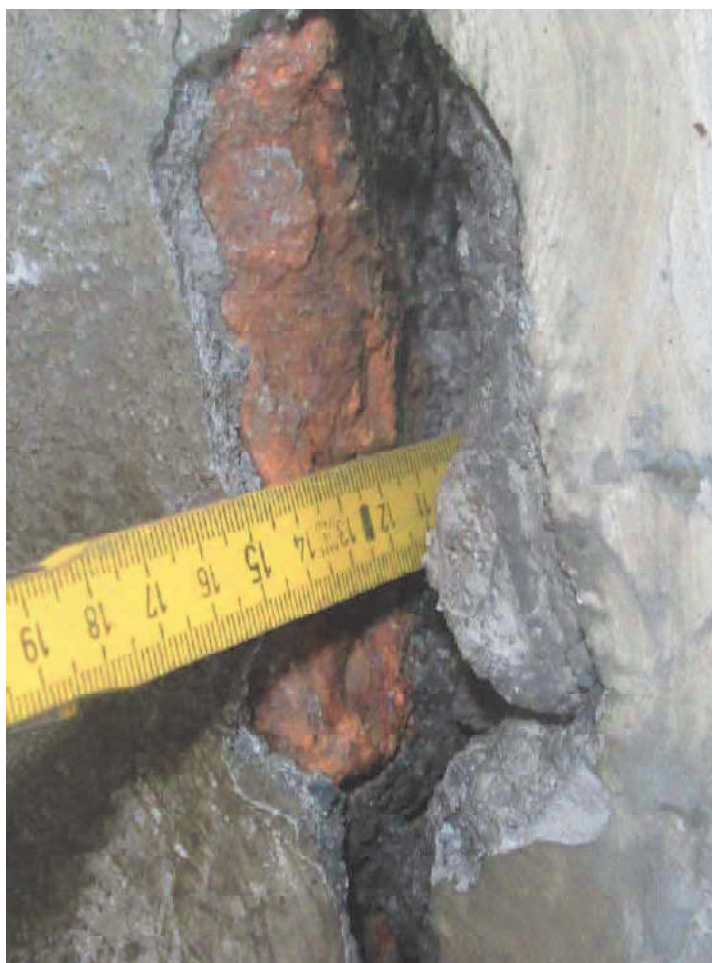
**Imgg. 4** – DSC\_0032: ampia e profonda fessurazione nell'angolo sud-est. Sono visibili mattoni di riempimento, forse frutto di un intervento di rifacimento.

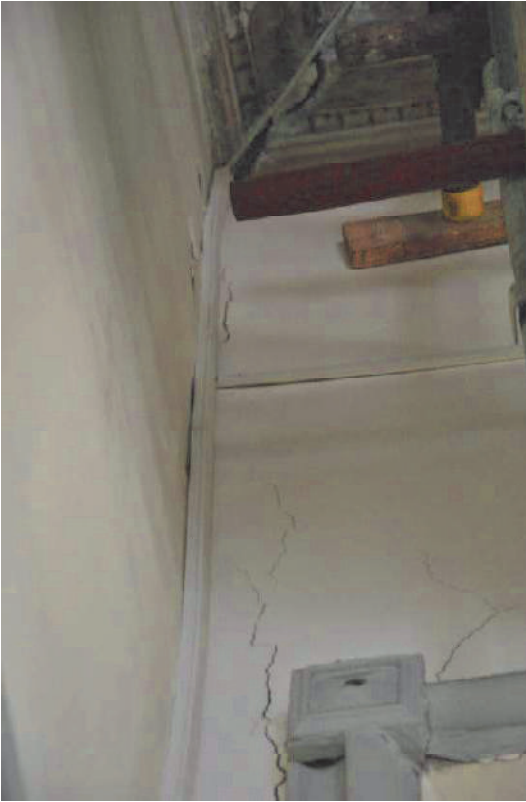
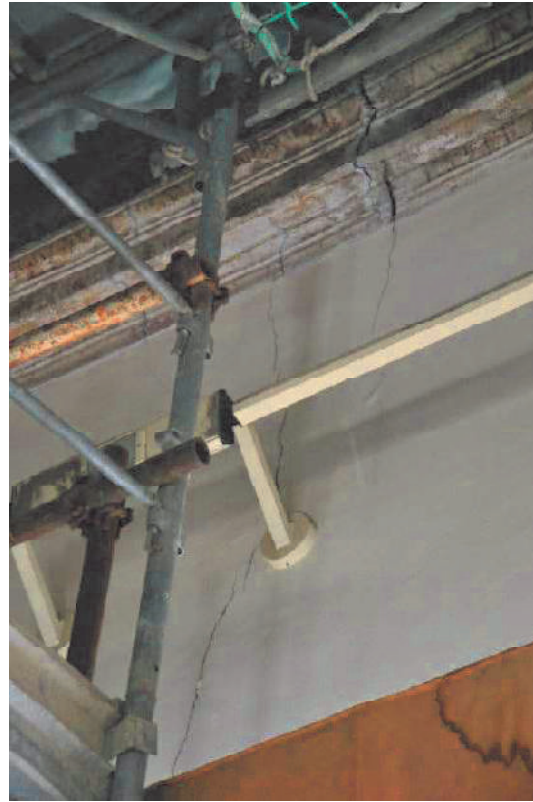
**Imgg. 5,6** – DSC\_0679 e DSC\_0675: fessurazioni sulle pareti. A sinistra l'angolo nord-ovest e a destra l'angolo sud-est.

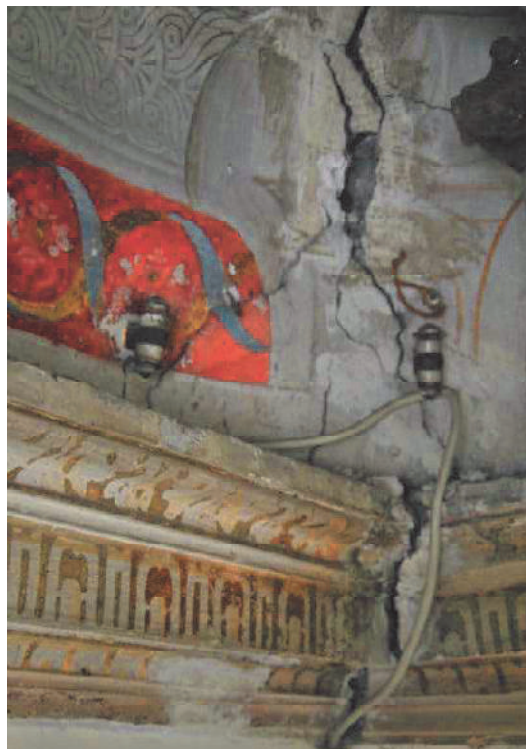
**Img. 7** – DSC\_0871: angolo nord-ovest, ampia fessurazione che dalla volta prosegue nel cornicione e poi lungo la parete

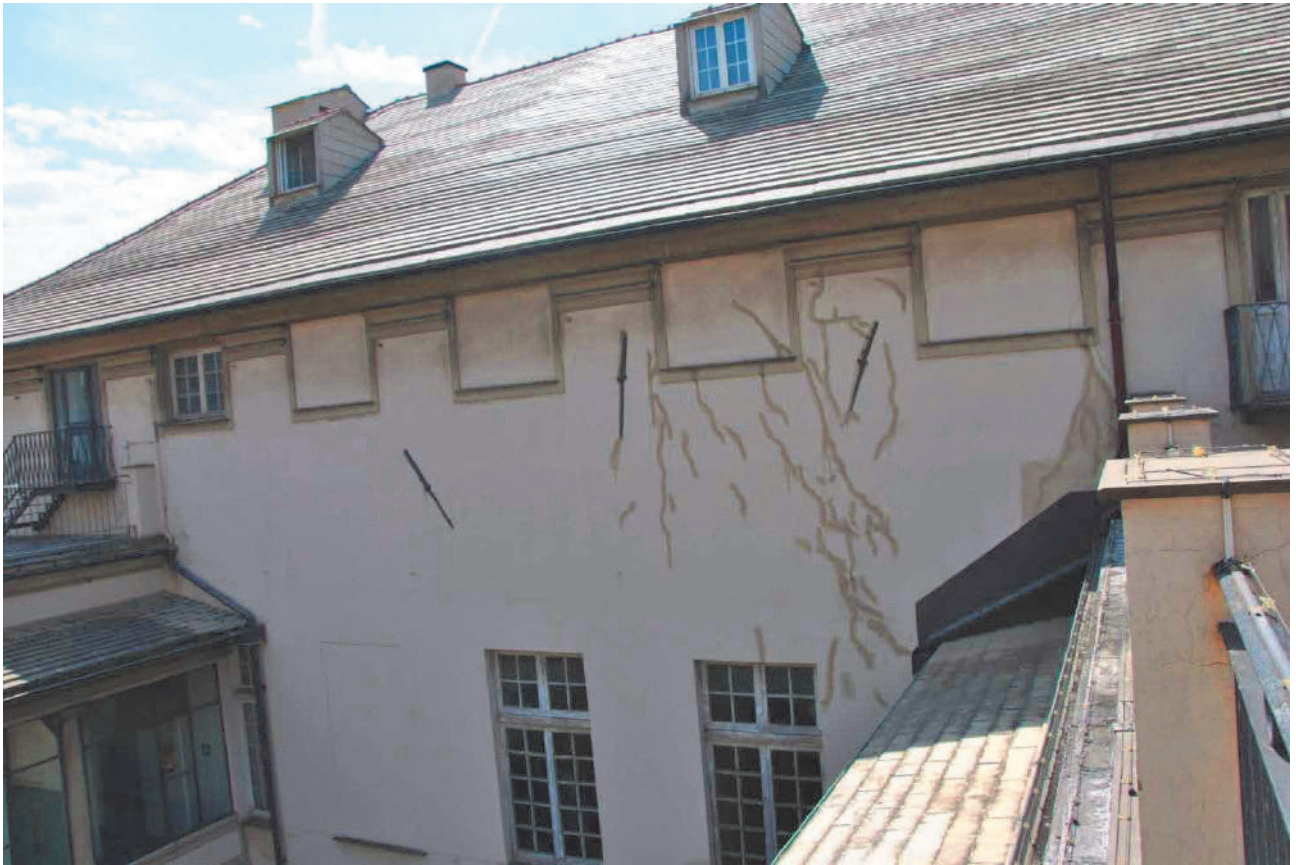
*Img. 8 – DSC\_0885: fronte esterno nord, sono visibili 4 bolzoni capochiave delle catene e numerose stuccature.*

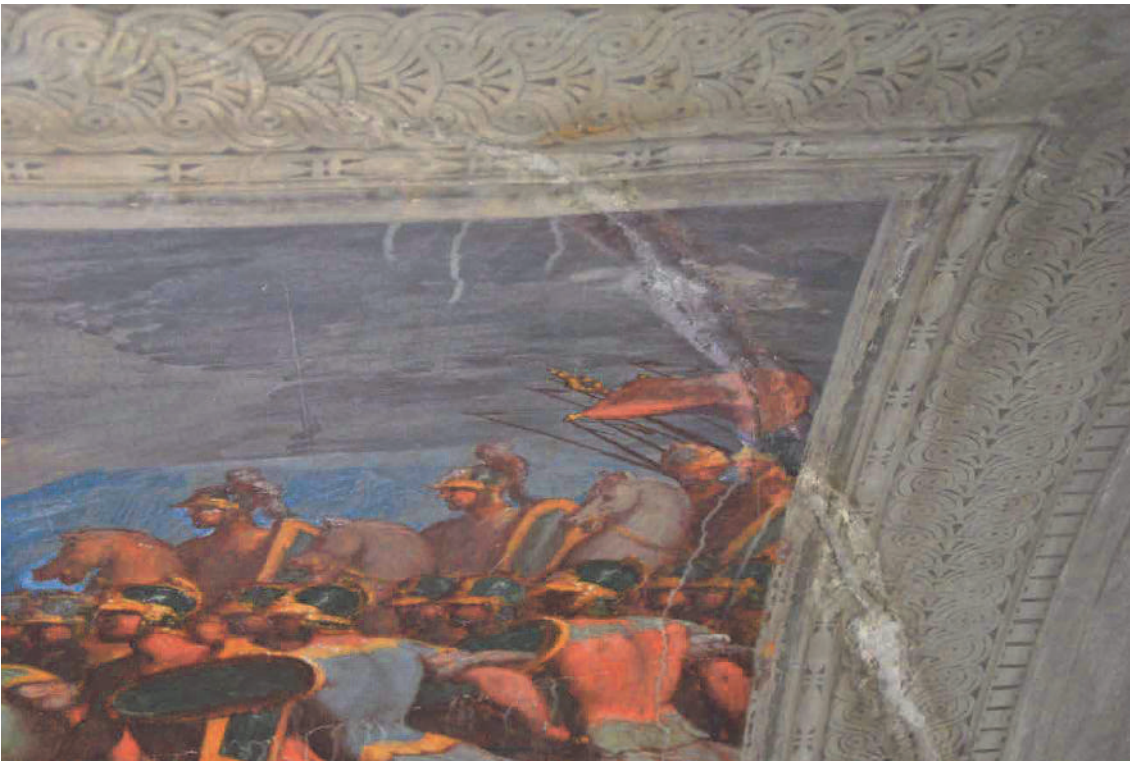
*Img. 17 – DSC\_0723: colature e efflorescenze saline dovute a pregresse infiltrazioni nella specchiatura nord.*

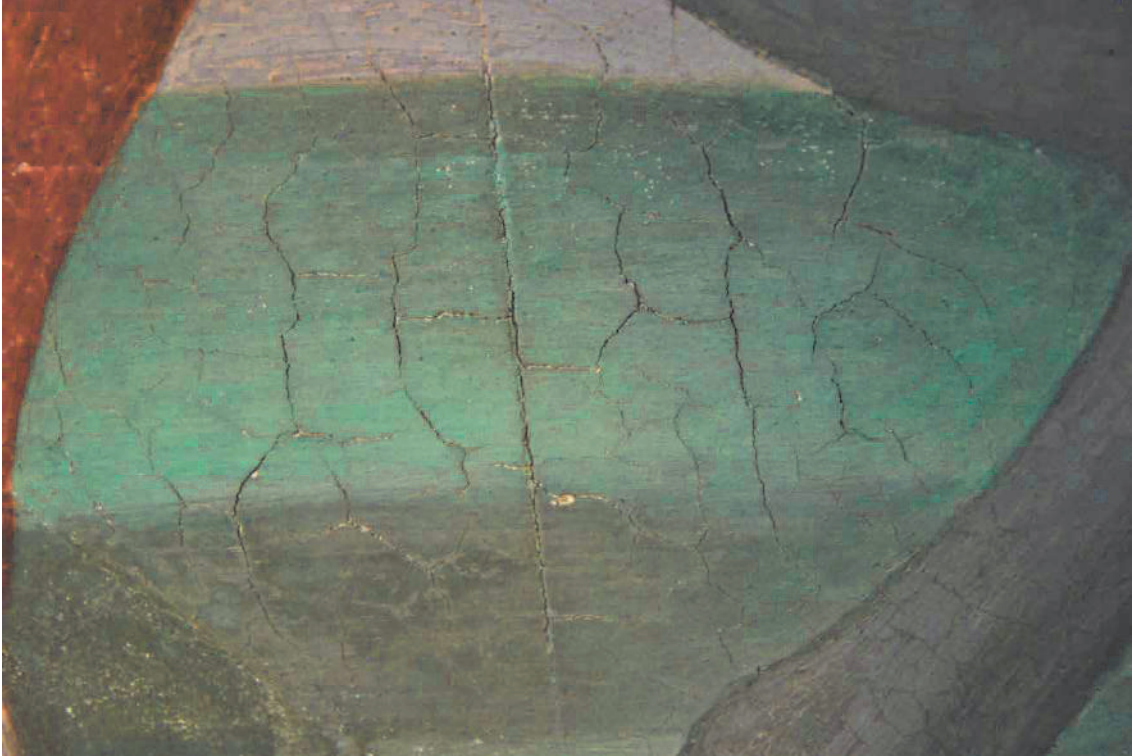
*Img. 18 – DSC\_0741: specchiatura ovest, crettatura dell'intonaco.*

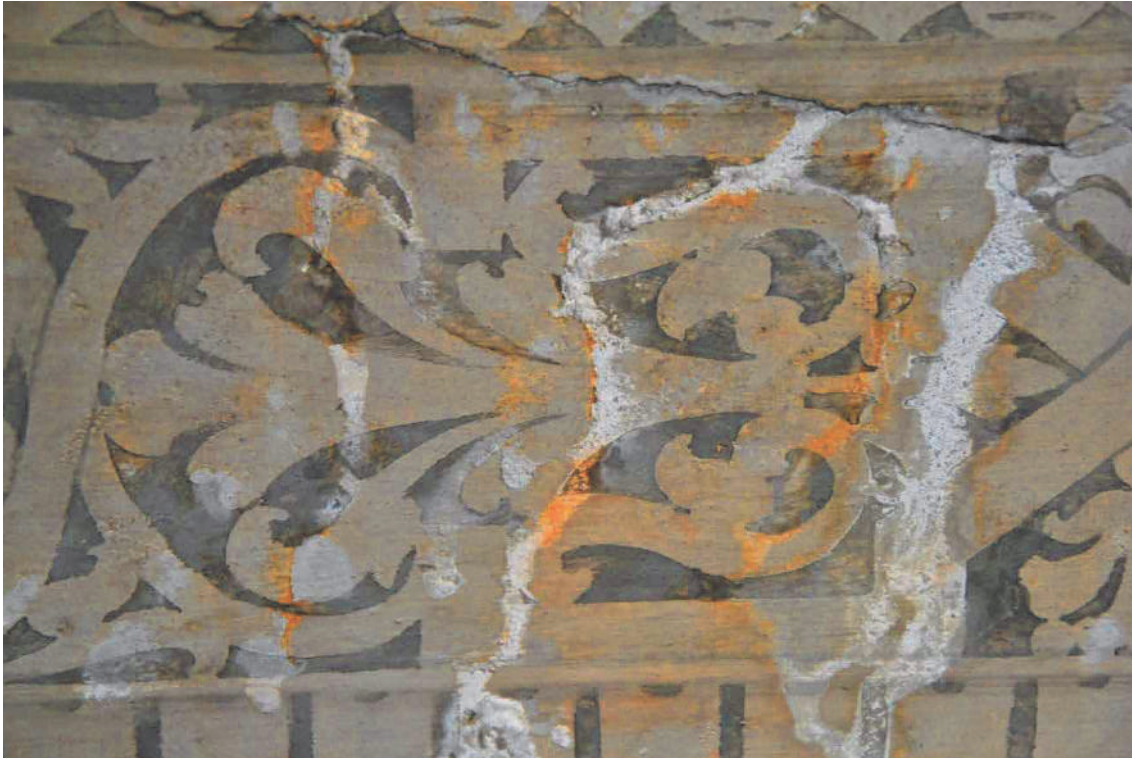
*Img. 20 – DSC\_0717: cornice superiore alla specchiatura nord, fessurazione, efflorescenze saline, colature e macchie da colatura di tannino.*

Sono presenti macchie da colatura di colore marrone, probabilmente legate al tannino contenuto nelle strutture lignee sovrastanti e veicolato sul dipinto dalle infiltrazioni di acqua. Sono localizzate nella cornice superiore alla specchiatura nord (rif. *Img.20*).

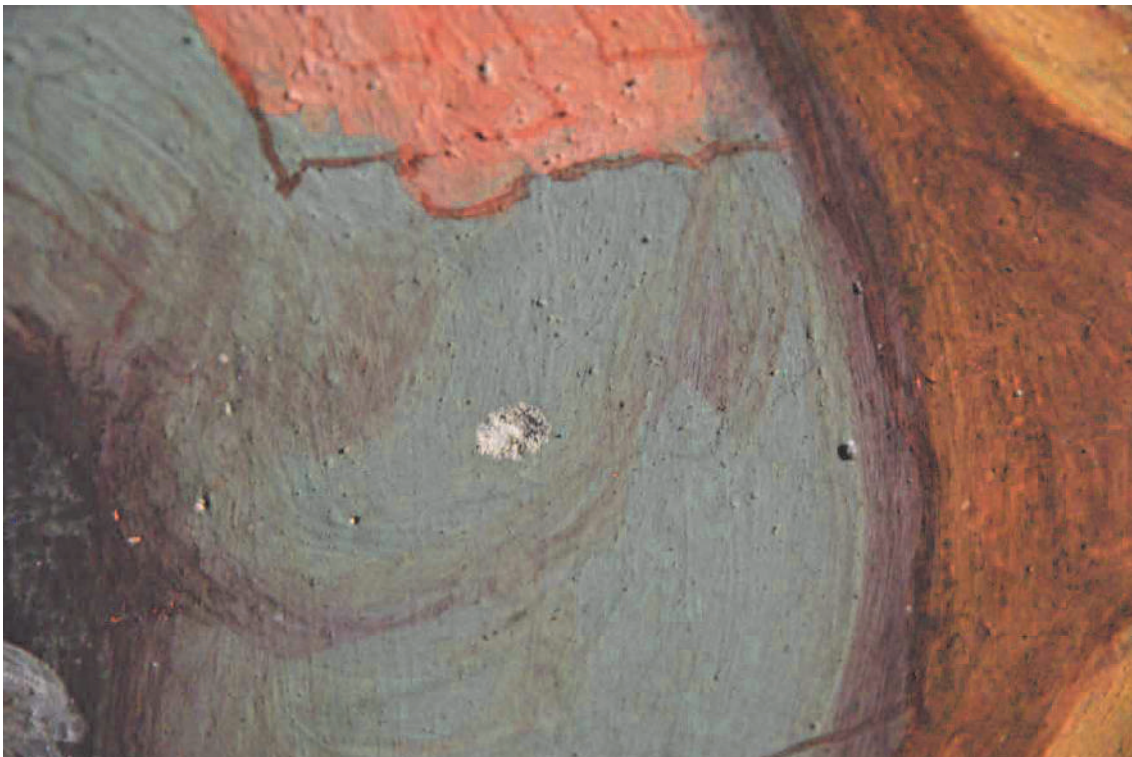
*Img. 21 – DSC\_0739: specchiatura centrale, calcinelli e perdita di materiale.*

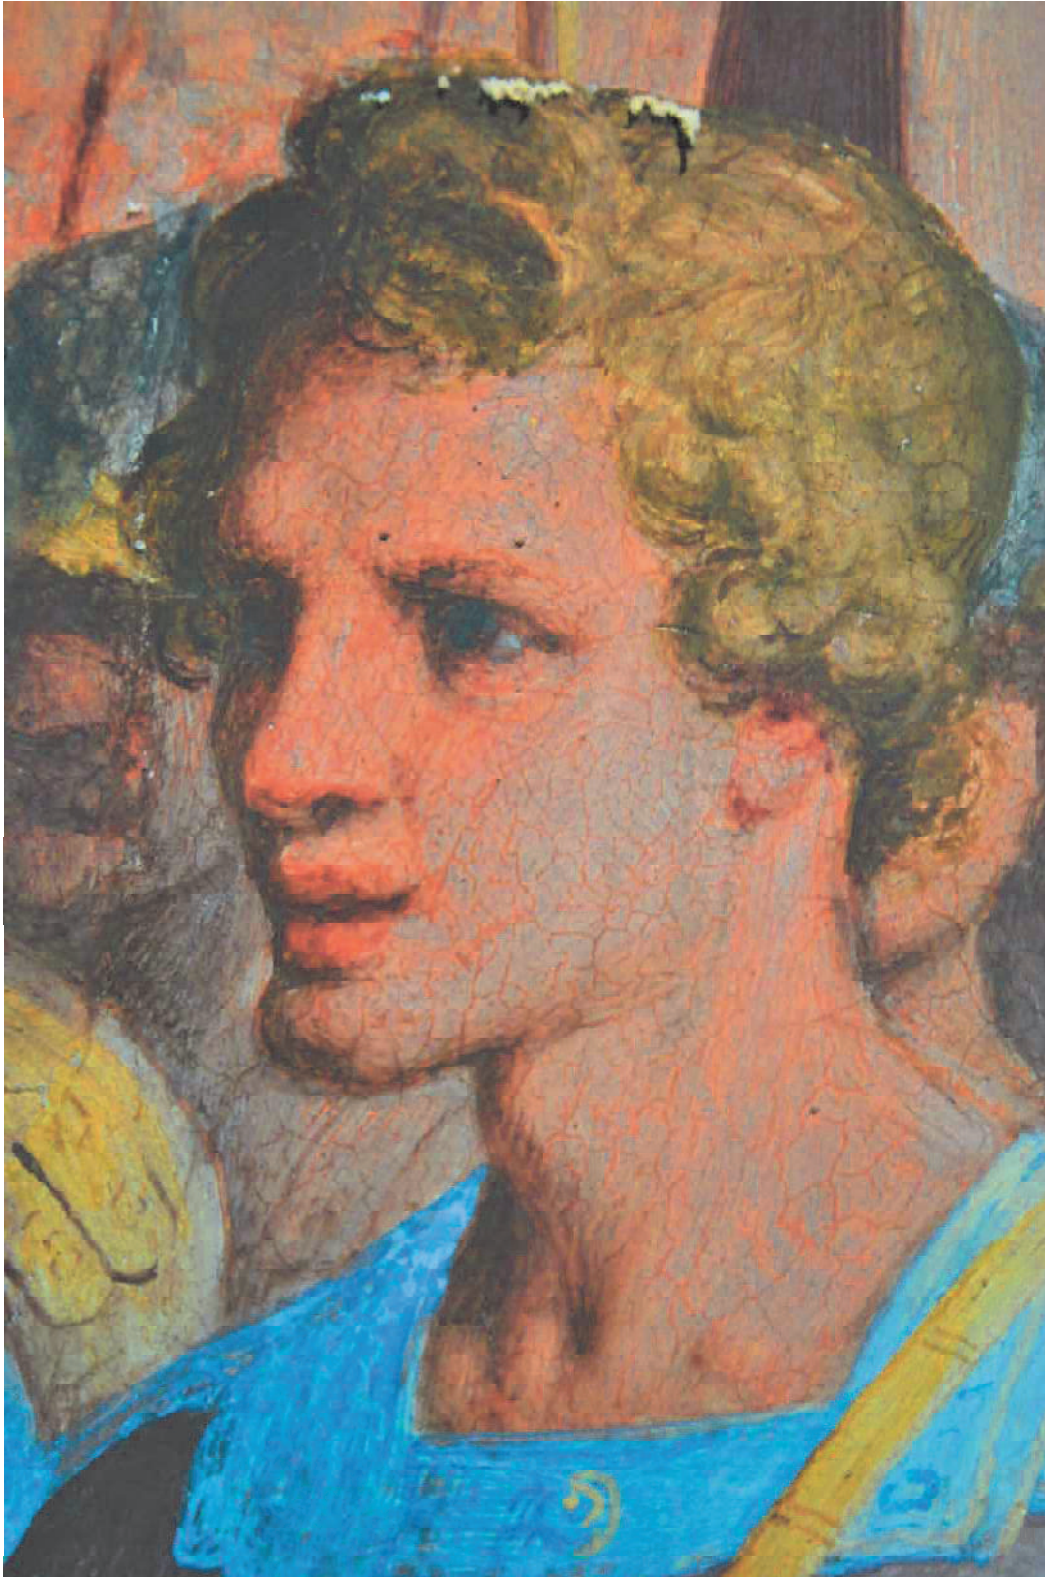
*Img. 22 – DSC\_0714: specchiatura est, cavillatura dell'intonaco ed efflorescenze saline che seguono il profilo della giornata.*

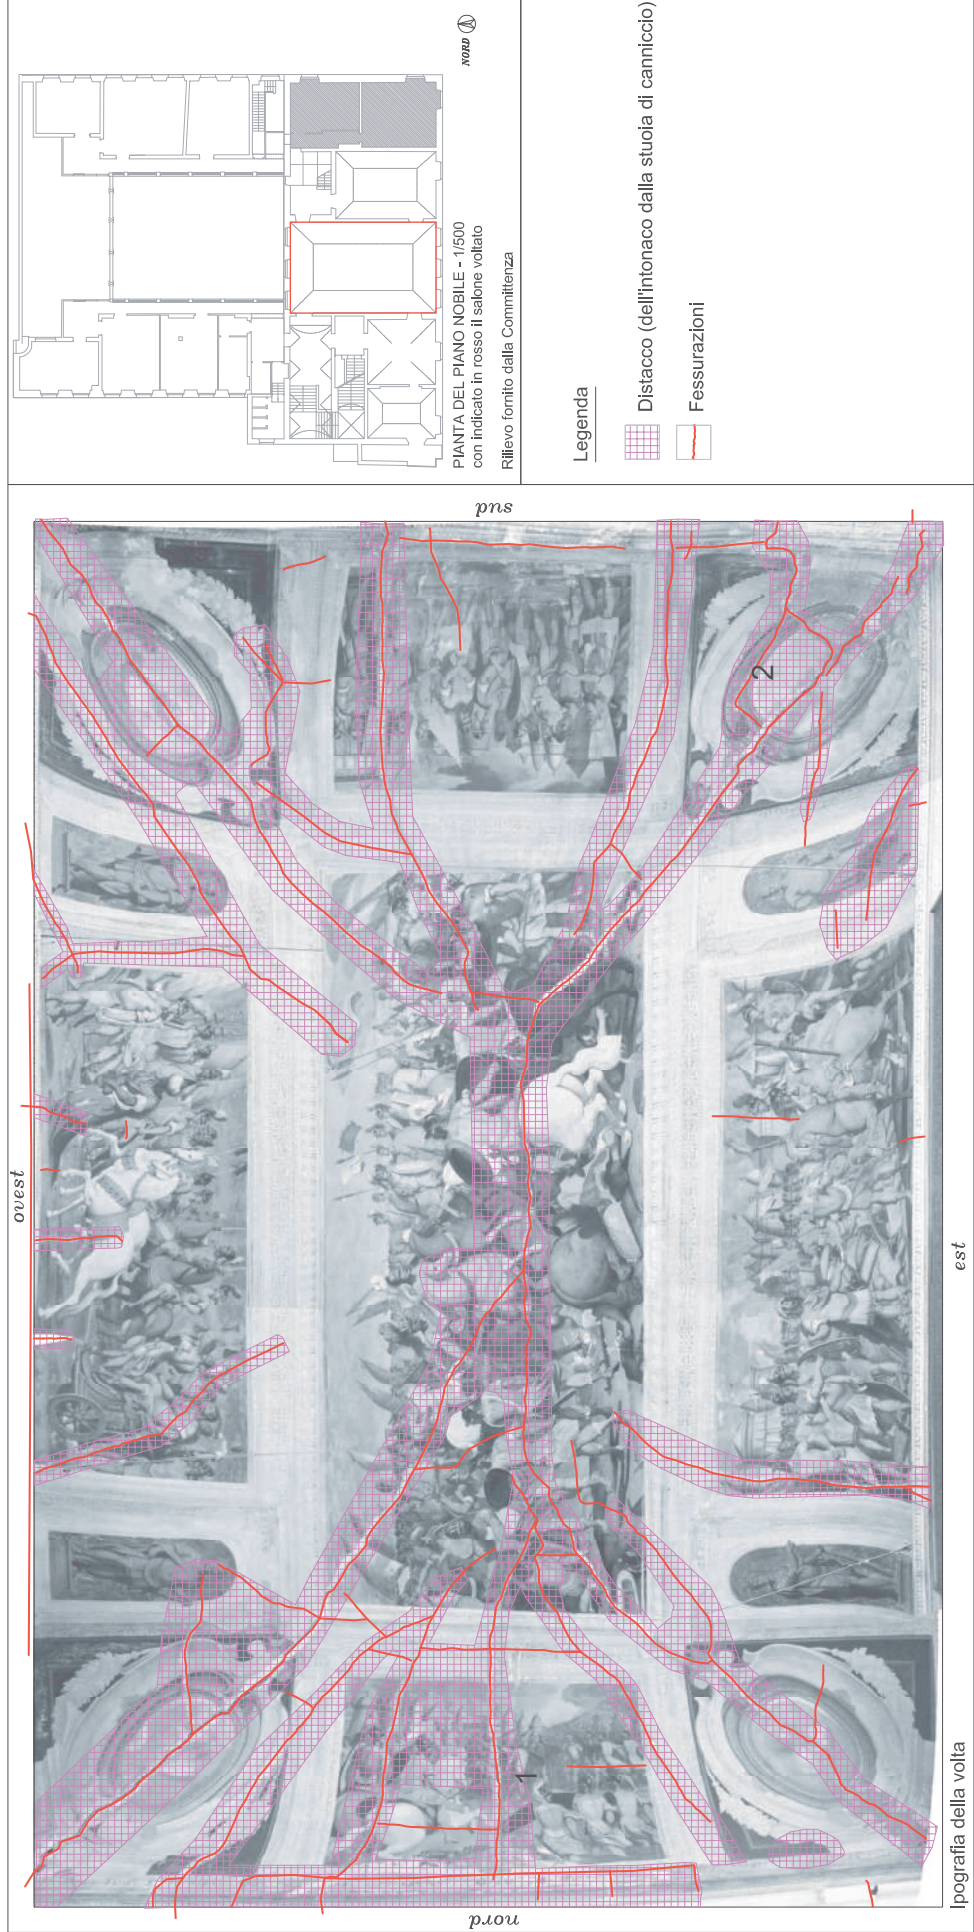
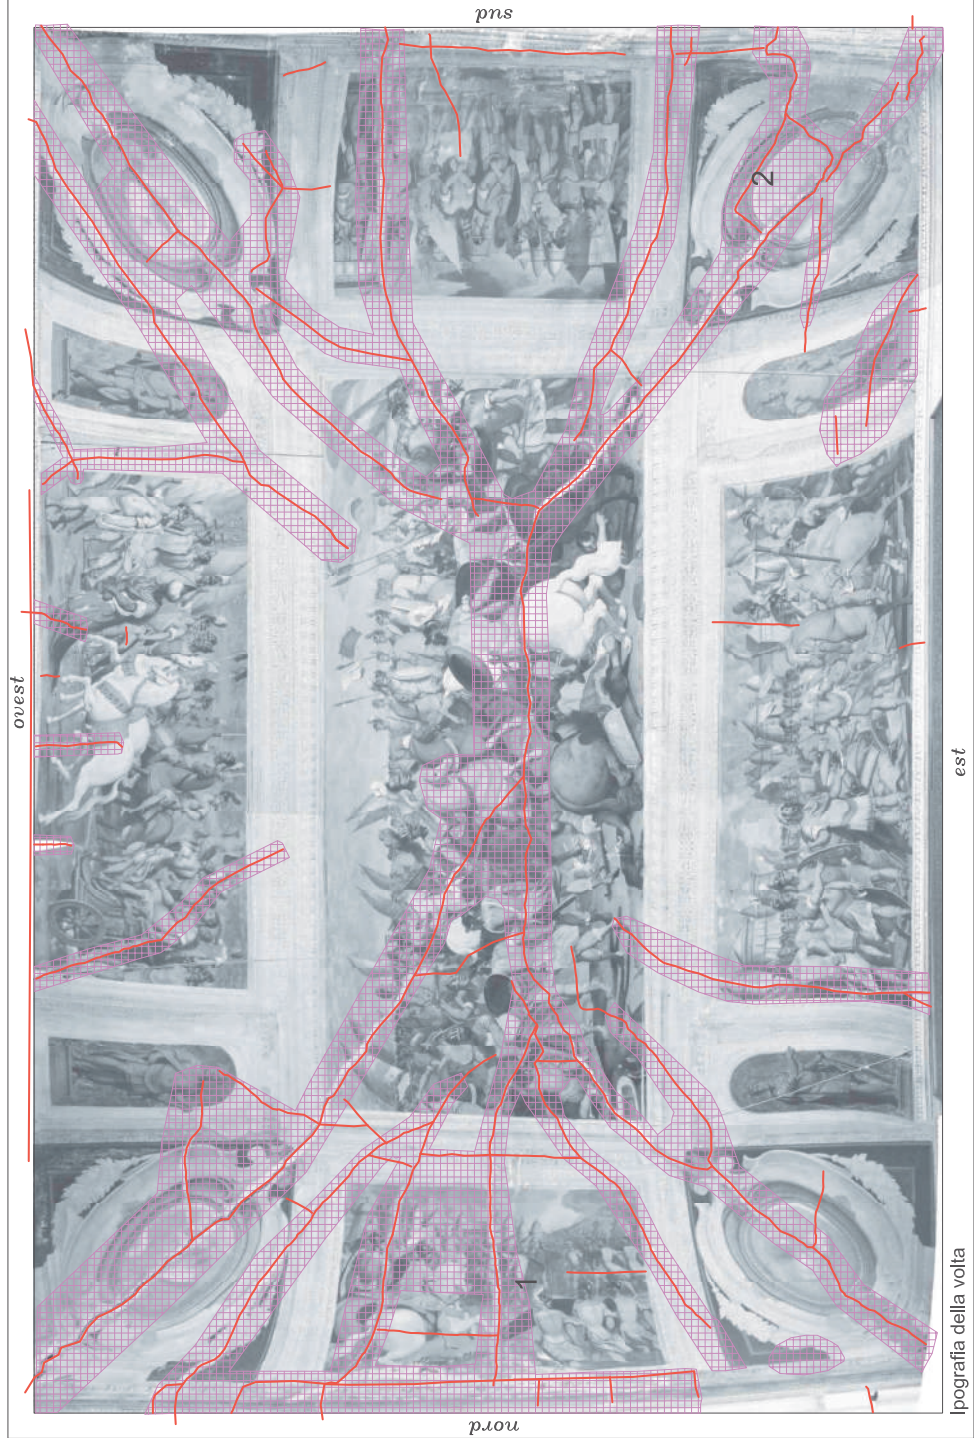
1 DSC\_0647: specchiatura nord; ampia e profonda fessurazione. Il distacco dell'intonaco dal canniccio è esteso e parta a circa 40cm e 20cm lungo i margini della fessurazione.

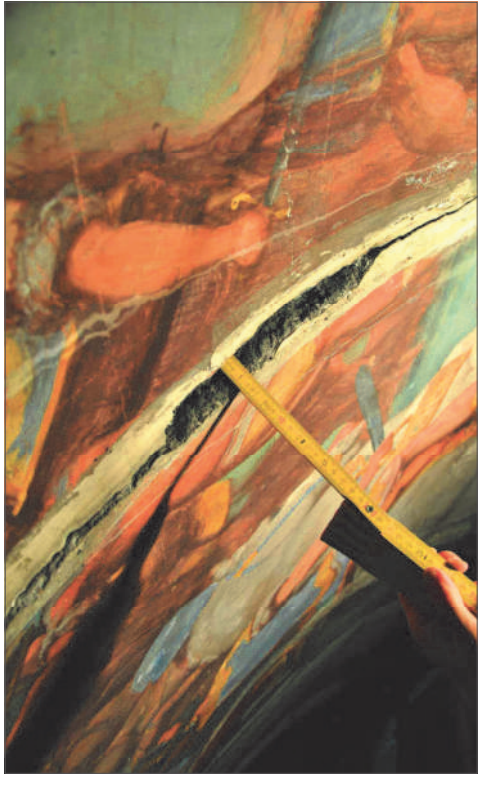
2 IMG\_0028: angolo sud-est. Il distacco dell'intonaco dal canniccio è esteso a quasi tutto il medaglione, in cui ci sono numerose fessurazioni ampie e profonde

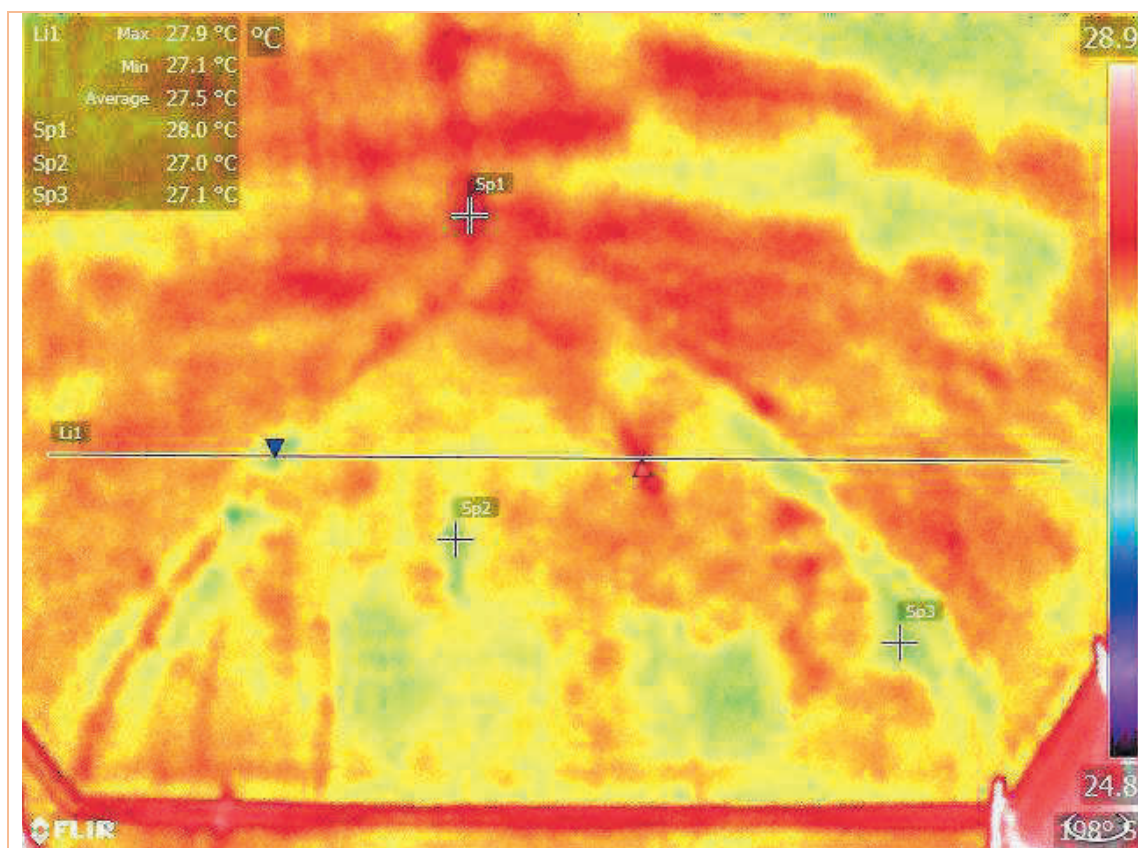
Termogramma T1

- termogramma T1** – Il termogramma mostra come la parete inquadrata sia interessata da una intensa fessurazione dell'intonaco (visibile anche ad occhio nudo). Nella parte superiore del termogramma si evidenziano importanti distacchi, che si manifestano come anomalie termiche positive (punto Sp1 e area di massimo nel grafico Li1). Le zone dal punto Sp3 e dal minimo lungo il grafico Li1 sono verosimilmente attribuibili all'intervento di consolidamento in atto tramite stuccatura delle fessure aperte

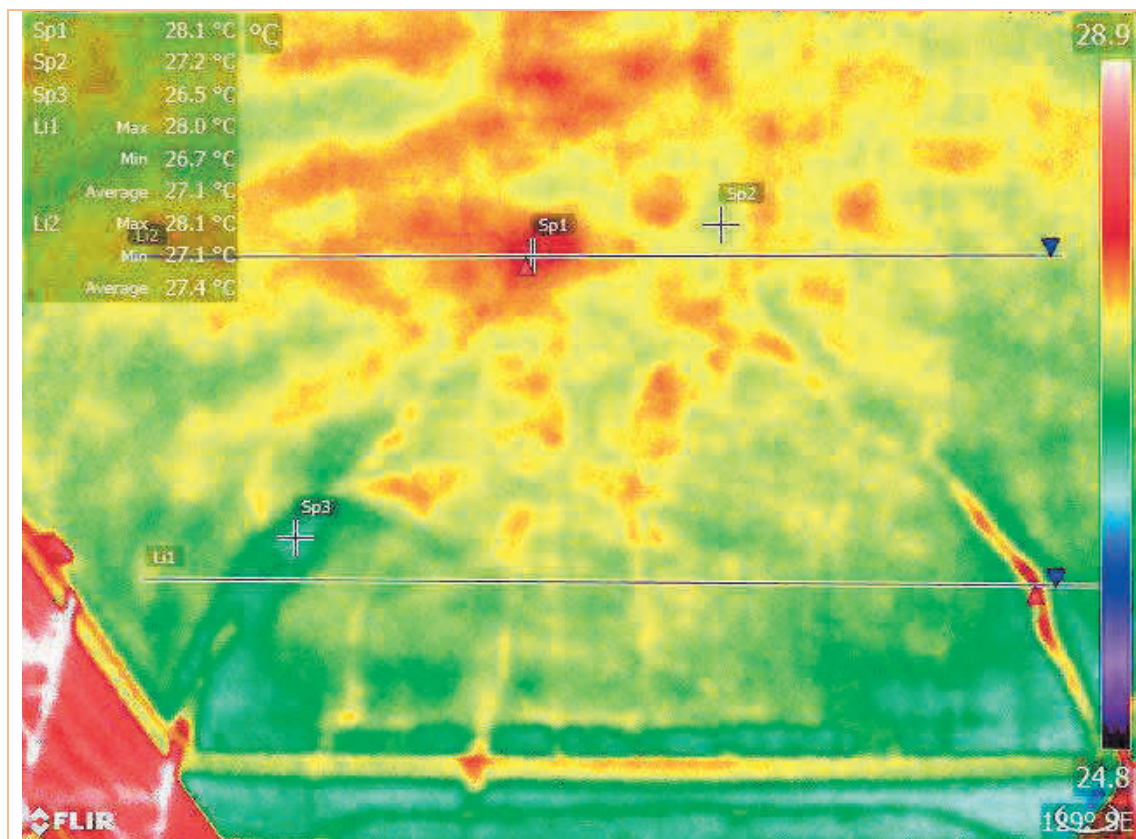
Termogramma T3

- termogramma T3** – Il termogramma mostra come la parete inquadrata sia interessata da una intensa fessurazione dell'intonaco (visibile anche ad occhio nudo). Nella parte superiore del termogramma si evidenziano importanti distacchi, che si manifestano come anomalie termiche positive (punto Sp1 e area di massimo nel grafico Li2).

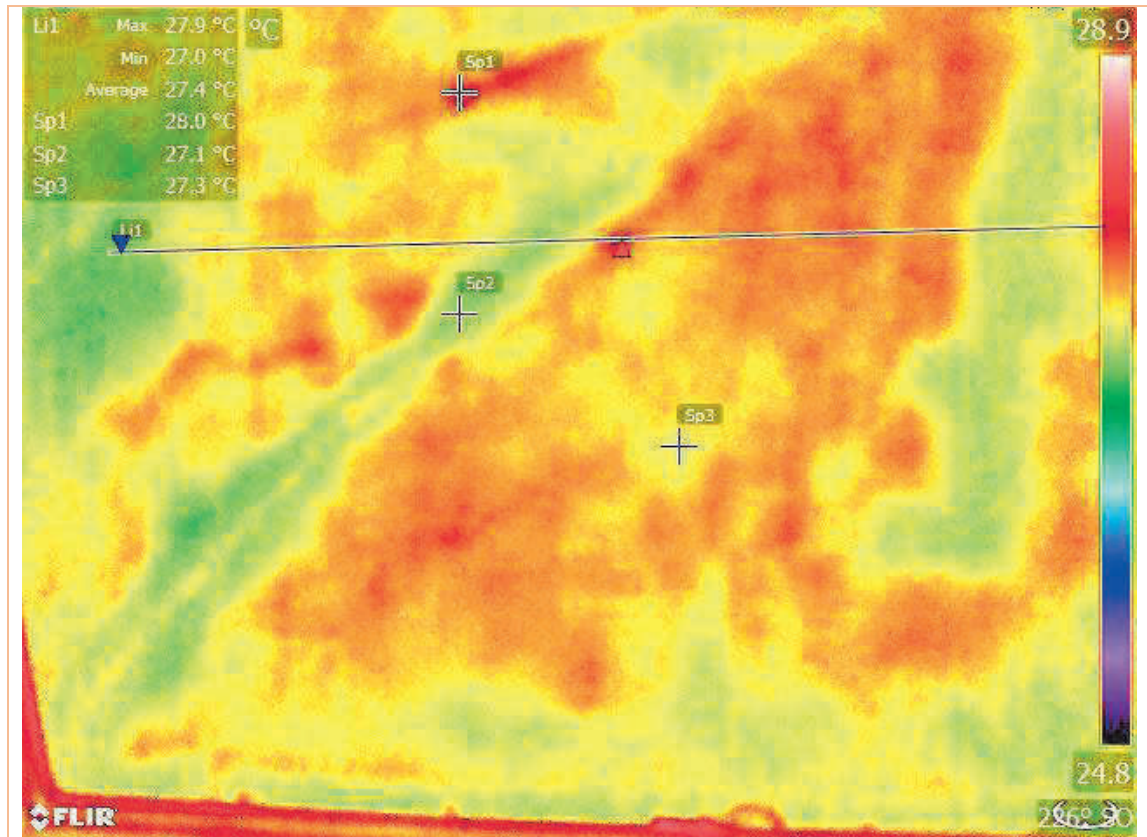
Termogramma 4

- **termogramma T4** – anche il termogramma in oggetto mette in evidenza la fessurazione dell'intonaco ed alcune zone di distacco (anomalie termiche positive nel punto Sp1 ed in corrispondenza del picco di massimo nel grafico Li1).

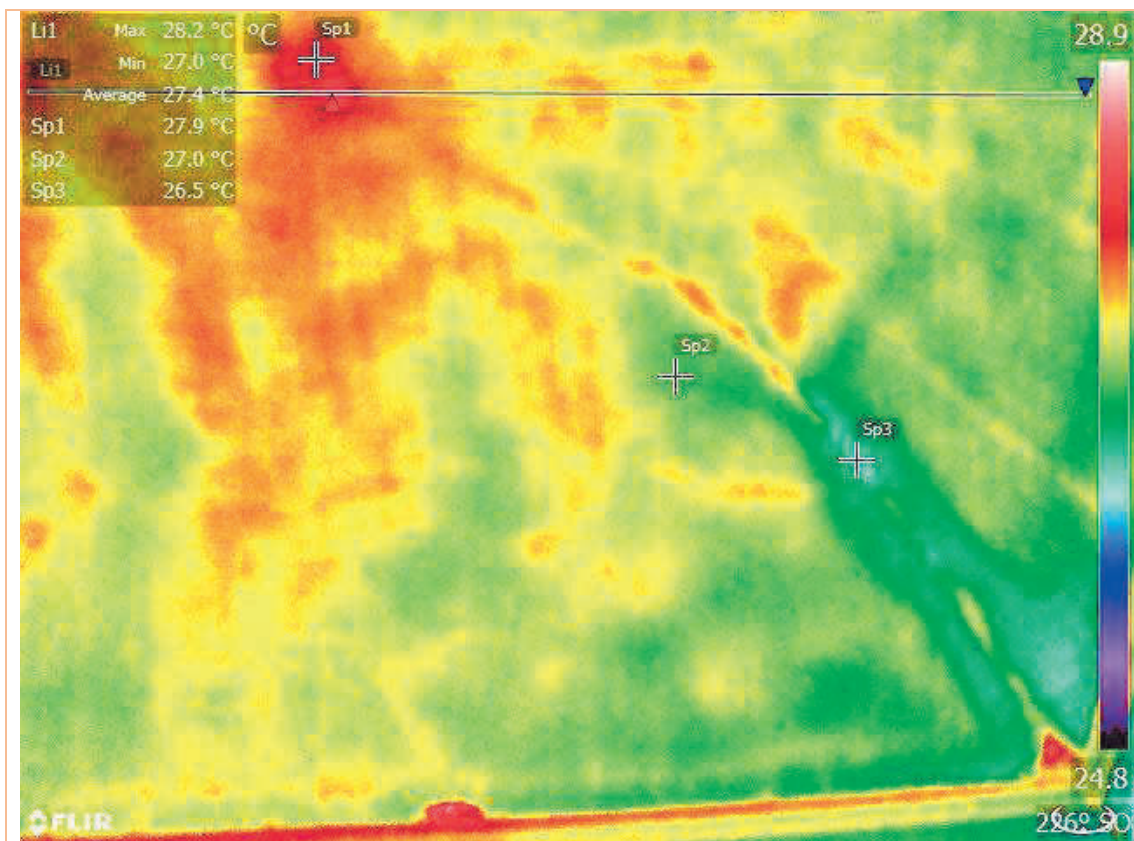
Termogramma 6

- **termogramma T6** – Il termogramma mette in evidenza la fessurazione dell'intonaco ed una importante zona di distacco in corrispondenza del punto Sp1 e del picco positivo del grafico Li1

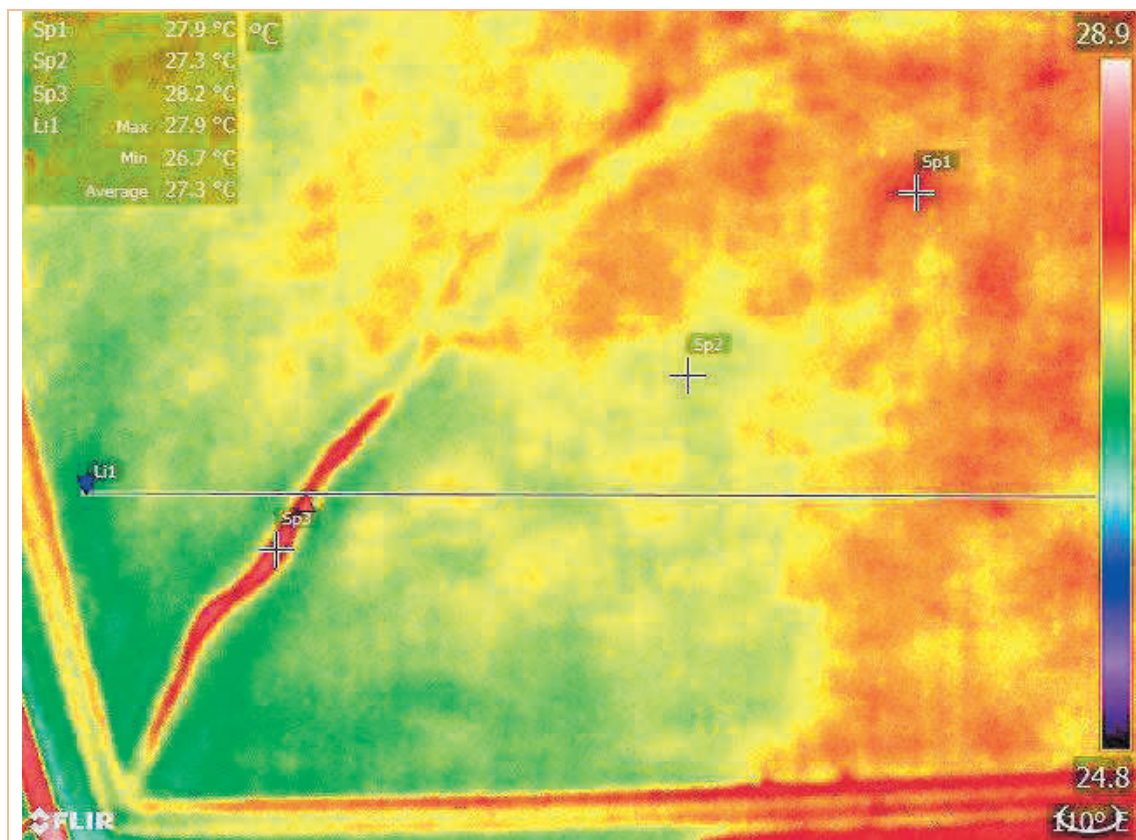
Termogramma 7

- termogramma T7** – Il termogramma mette in evidenza una importante fessura nello spigolo sinistro in basso, che restituisce una evidente anomalia termica positiva (punto di massimo nel grafico Li1) Tale anomalia è da mettere in relazione ad una stuccatura distaccata dal supporto). In corrispondenza del punto Sp1 si evidenziano inoltre anomalie termiche positive dovute probabilmente a distacchi dell'intonaco.

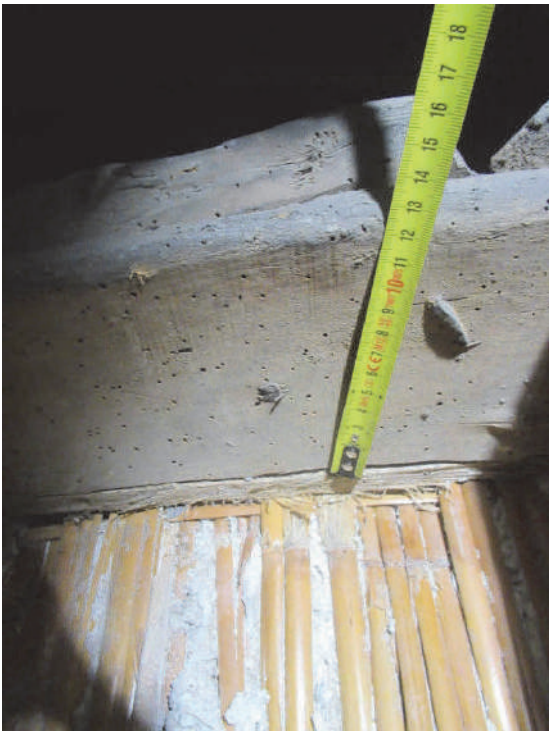
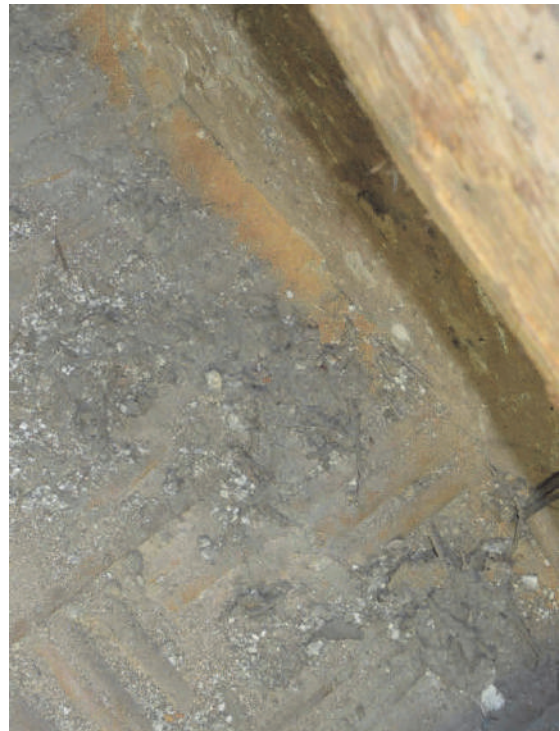
*Img 5 – DSC0054: estradosso, fori di sfarfallamento insetti xilofagi; Img 6 - DSC0033: estradosso, rosura legno*
