# Ferrovia a cremagliera Principe – Granarolo Progetto definitivo di ammodernamento della linea dalla stazione Principe alla fermata Bari

Comune di Genova

R3 - FASCICOLO DOCUMENTAZIONE FOTOGRAFICA

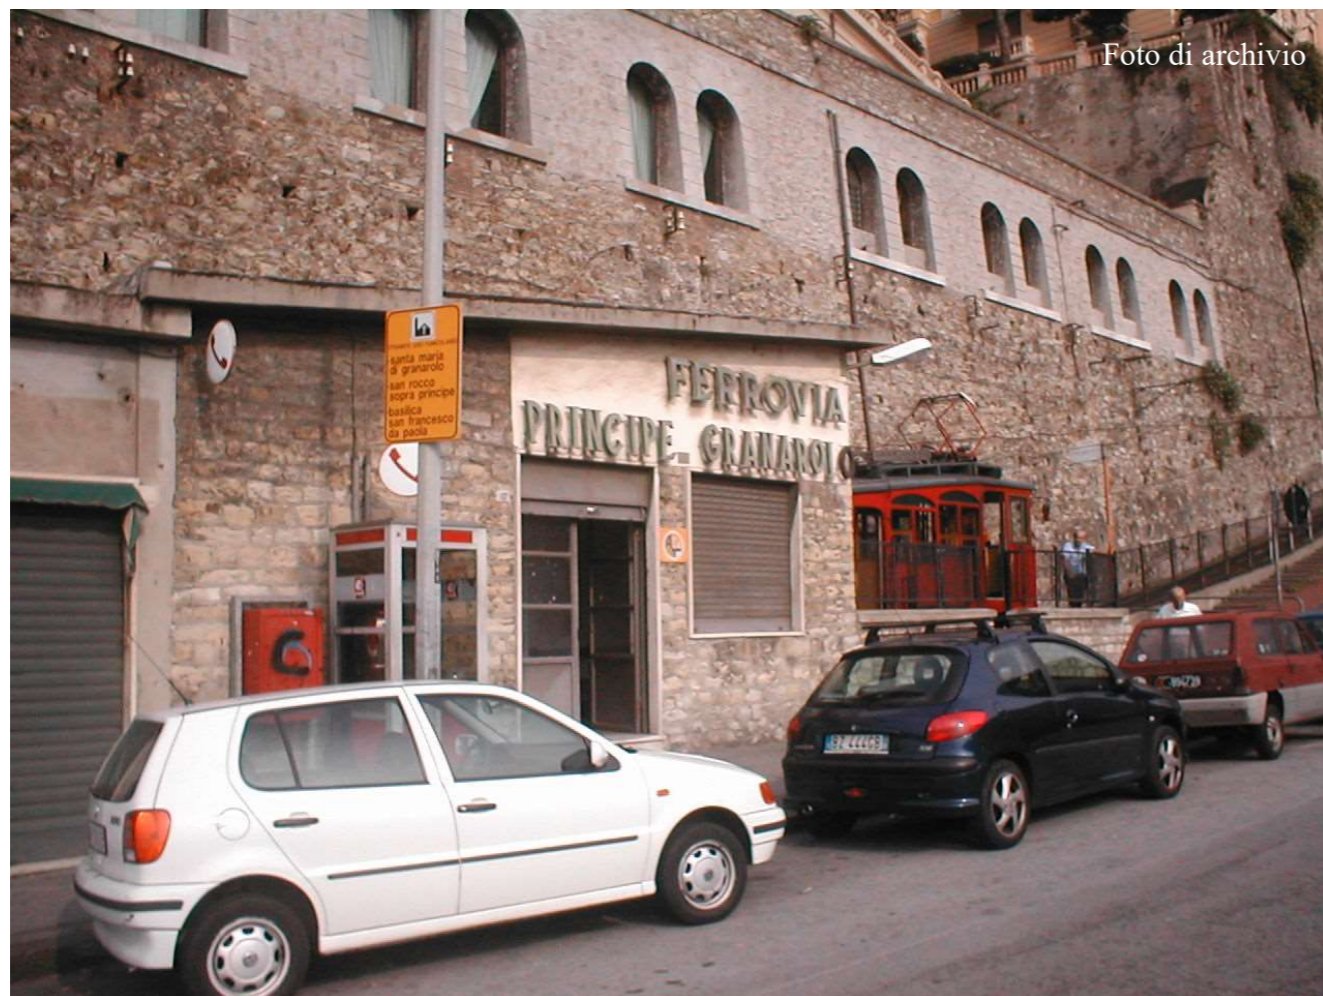
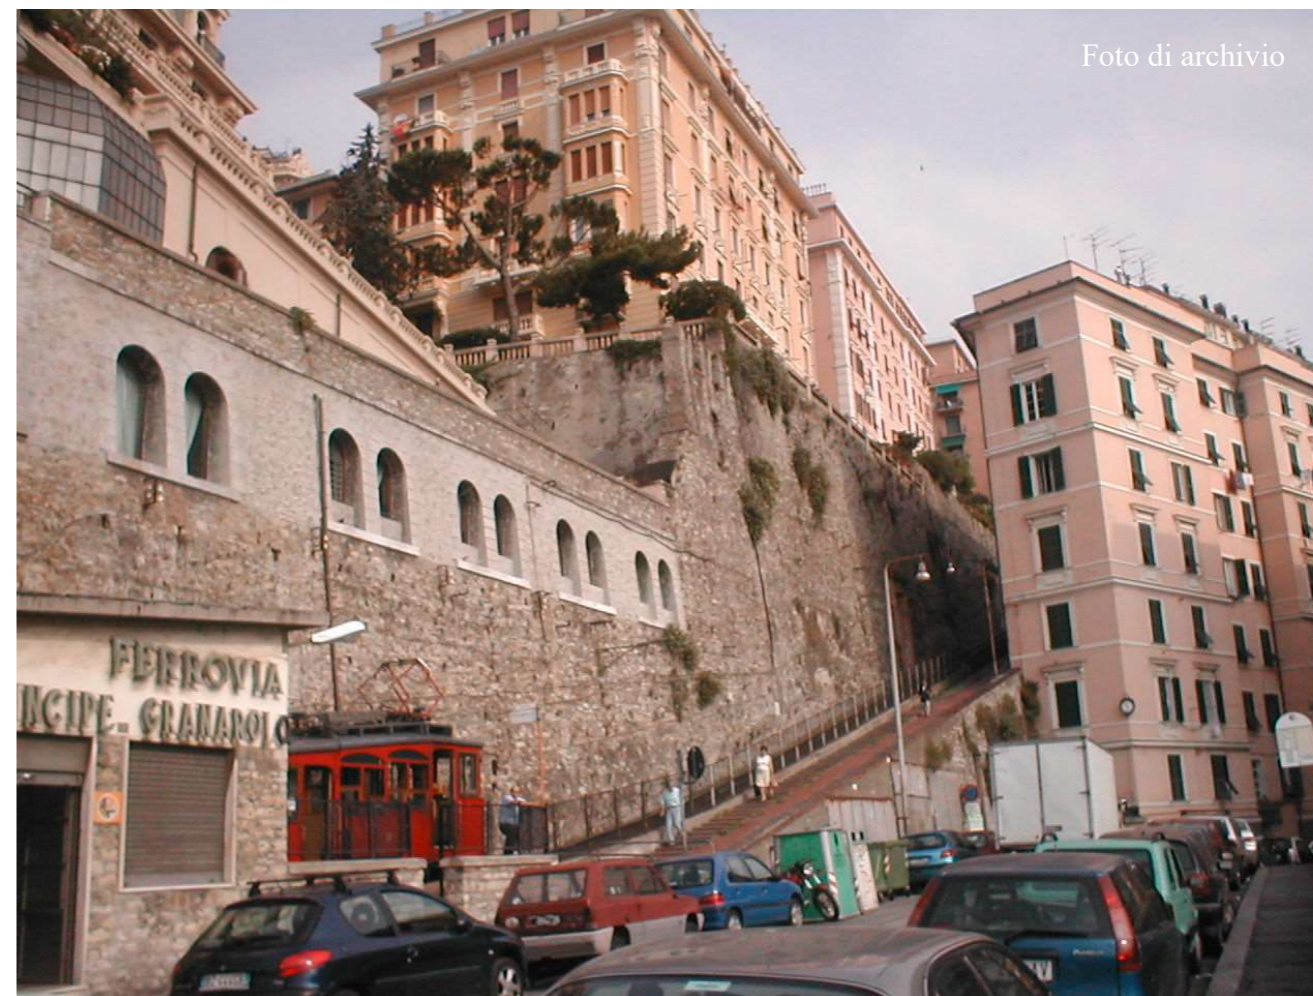
**Stazione inferiore ferrovia Principe – Granarolo;** via del Lagaccio e salita S. Rocco. Interessata da lavori recenti di ammodernamento (2021)  
Il camminamento in mattoni dovrà essere oggetto di lavori di manutenzione: pulizia ed eventuale sostituzione di mattoni rotti e/o ammalorati e vetusti.  
La recinzione di separazione tra il camminamento e la linea dovrà essere oggetto anche essa di attività di manutenzione e ove fosse in condizioni tali da non poter essere ulteriormente conservata dovrà essere sostituita con analoga/similare recinzione

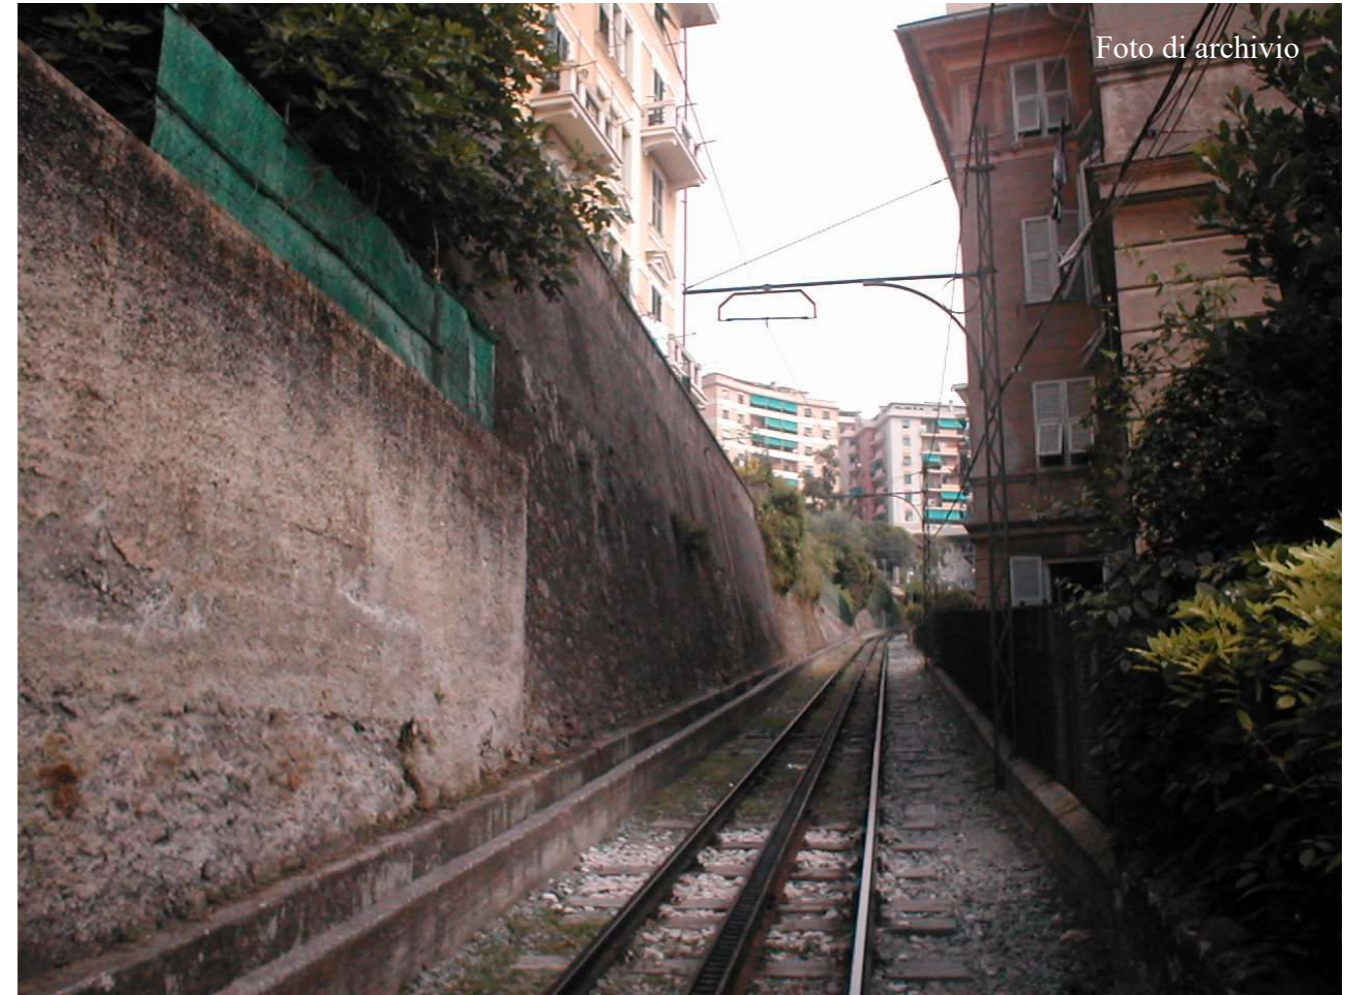
**Salita San Rocco civico 7 A** – In corrispondenza del montante del cancello del civico 7 A è previsto l'inizio del nuovo camminamento di servizio che andrà realizzato in analogia con quanto a monte della stazione Bari con elementi prefabbricati. Le dimensioni del camminamento e la distanza minima da tenere dal binario (60 cm) sono tali da non essere compatibili con l'attuale spazio tra il binario ed i muri/recinzioni delle proprietà private in adiacenza alla sede ferroviaria (sul lato destro andando verso monte). In questi casi deve essere prevista la demolizione delle recinzioni/muri fino alla quota che consenta la posa del camminamento che andrà posata al di sopra della parte di muro restante. Il camminamento sarà provvisto di corrimano/recinzione.

Nel caso specifico del montante del cancello del civico 7 A dovrà essere spostato / ricostruito al fine di renderlo congruente con il nuovo camminamento.

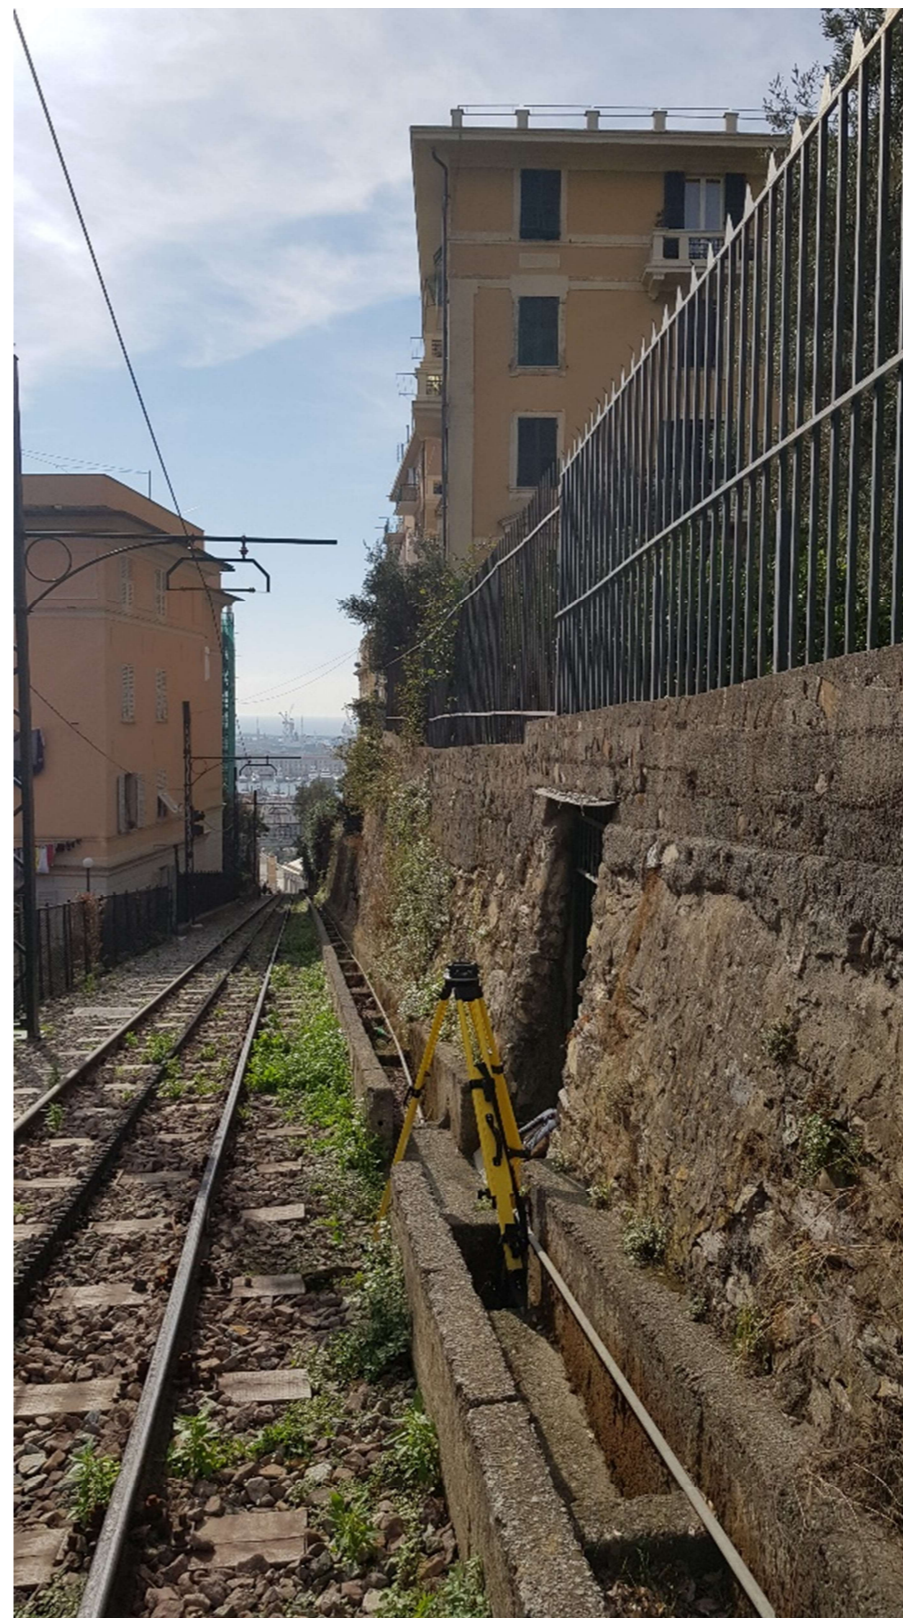
I muri dal lato di monte, in parte già oggetto di interventi di ricucitura del 2008, saranno oggetto di alcuni interventi ulteriori di consolidamento mediante l'ausilio di chiodi passivi (intervento ZN\_4). Per quanto concerne il camminamento di servizio sul lato di valle dovrà essere seguita la stessa procedura descritta nelle foto 6-7 precedenti: demolizione della recinzione ed alloggiamento del camminamento di servizio con il franco minimo di sicurezza.

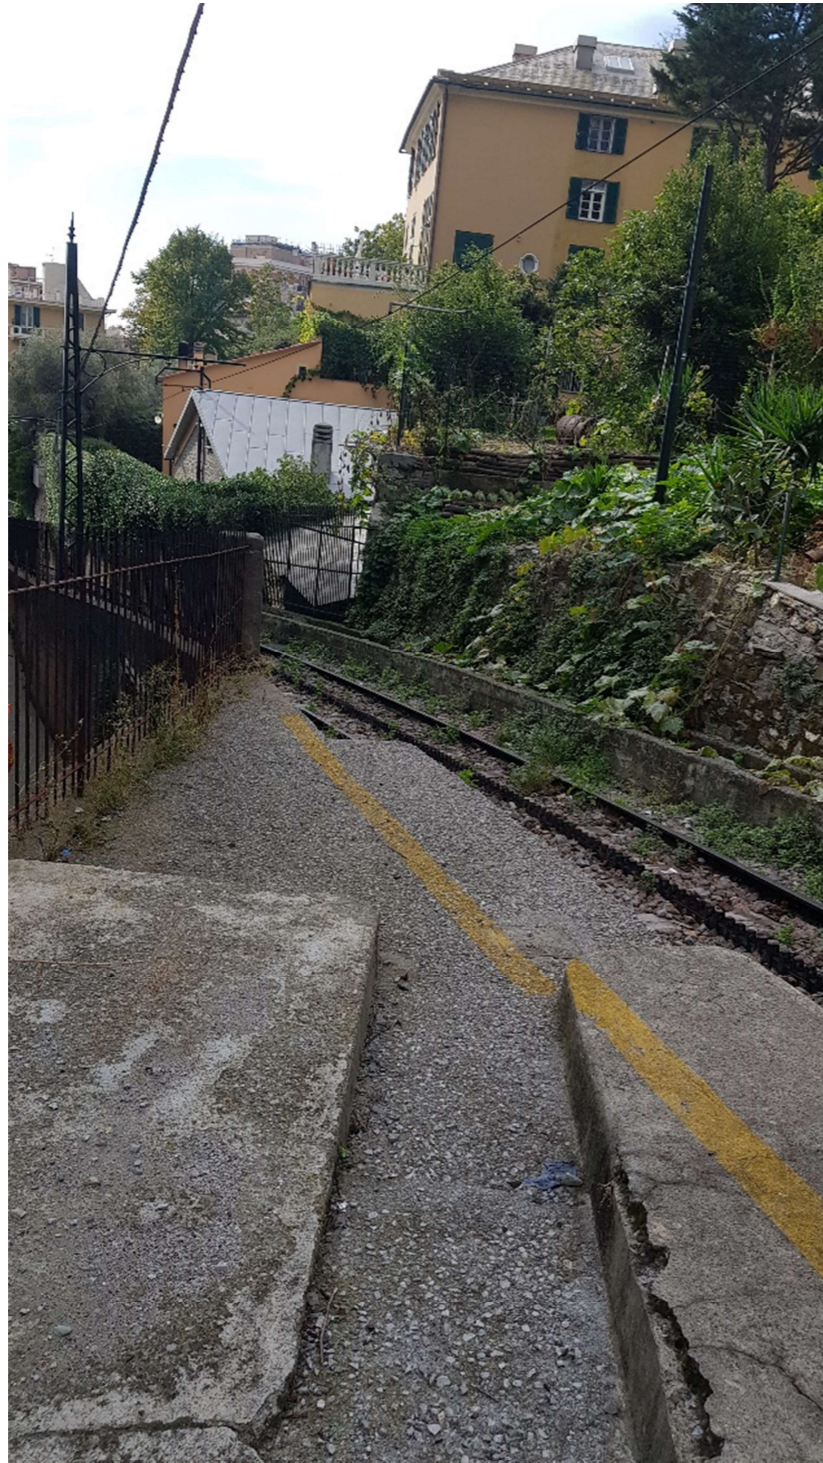
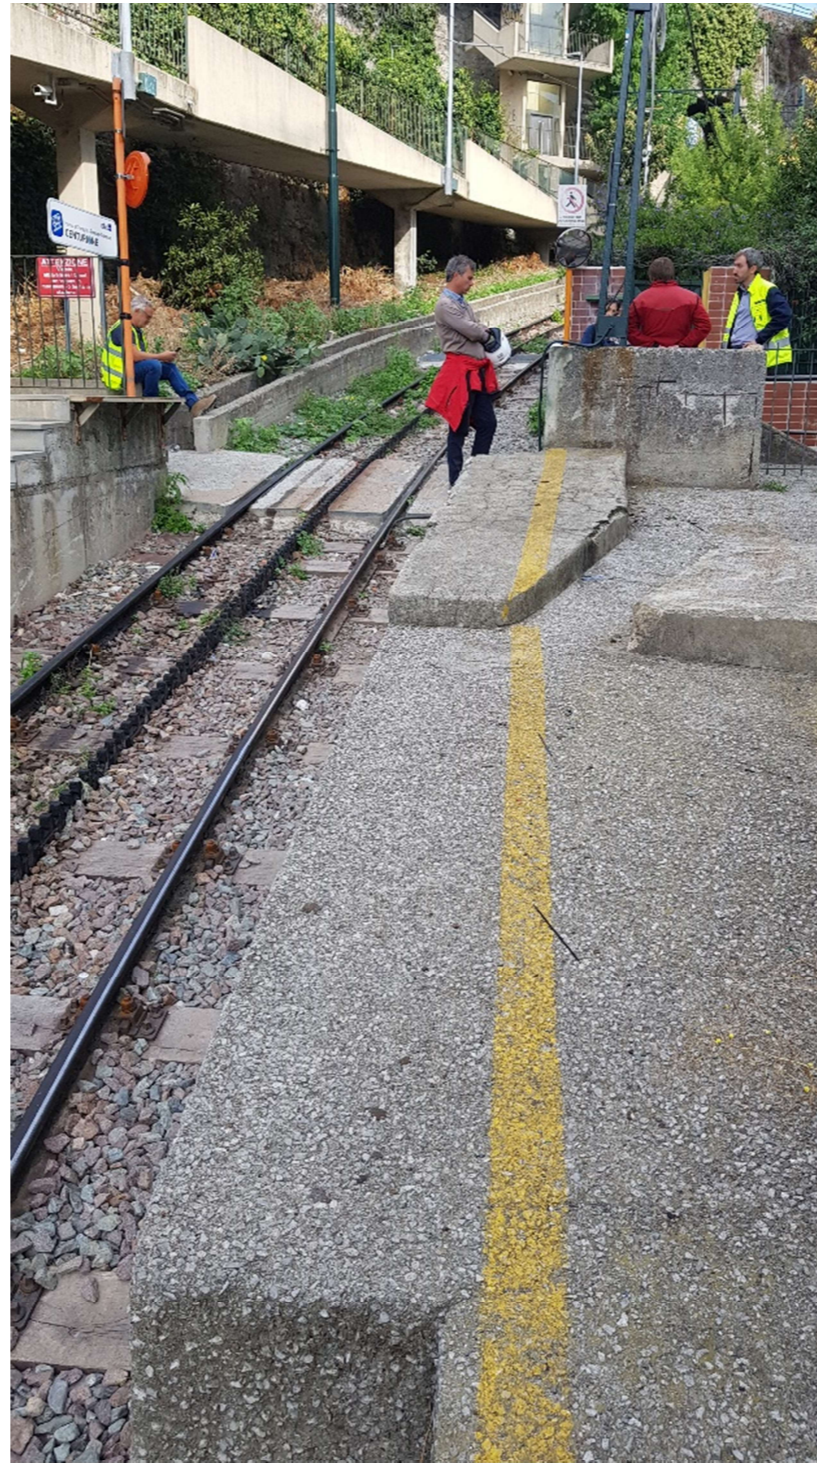
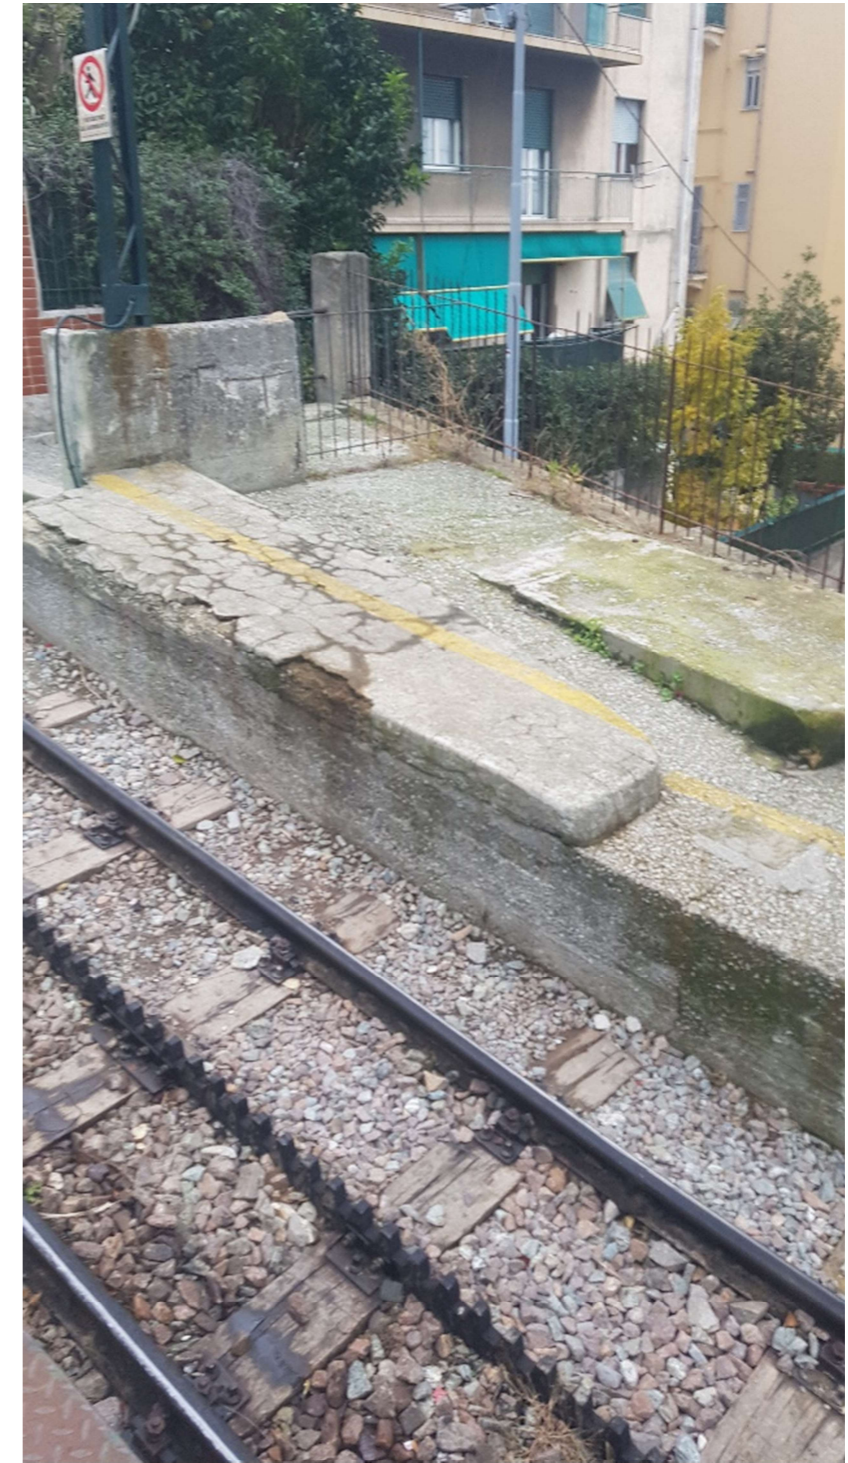
Realizzazione di nuova fermata Centurione di valle (intervento ZN\_2) e ripristino della pavimentazione della fermata Centurione esistente di monte al fine di rendere architettonicamente congruenti le due fermate

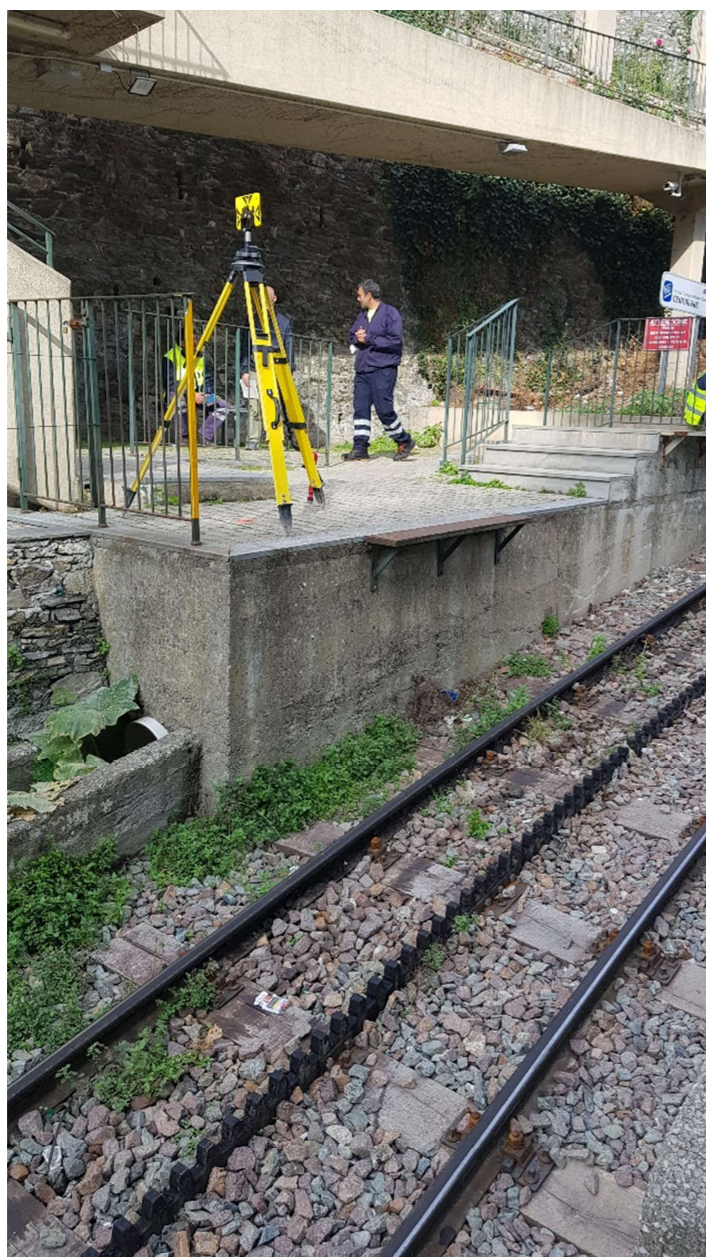
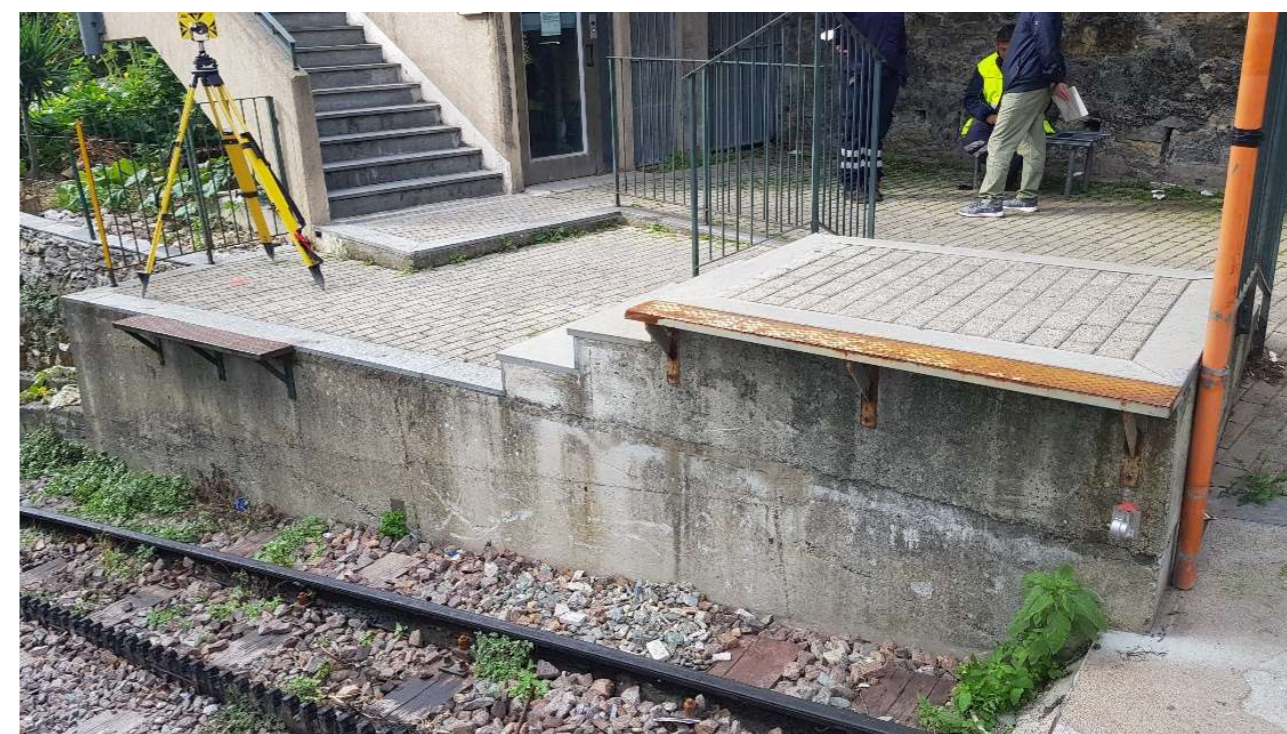
Per la fermata Centurione esistente dal lato di monte della ferrovia è prevista realizzazione di nuova pavimentazione con posizionamento di mappe tattili e tracciamento percorsi per non vedenti (intervento ZN\_2)

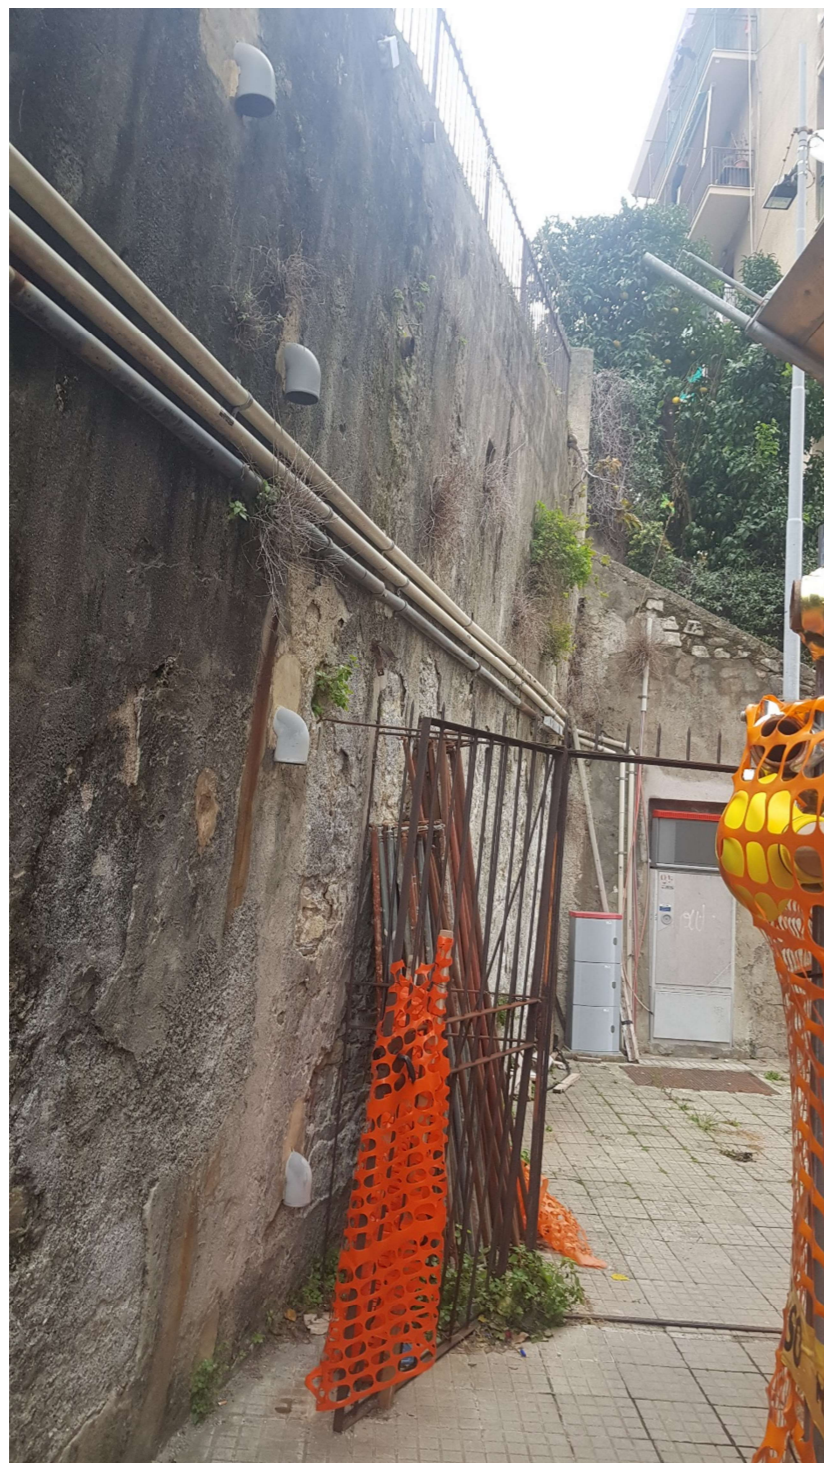
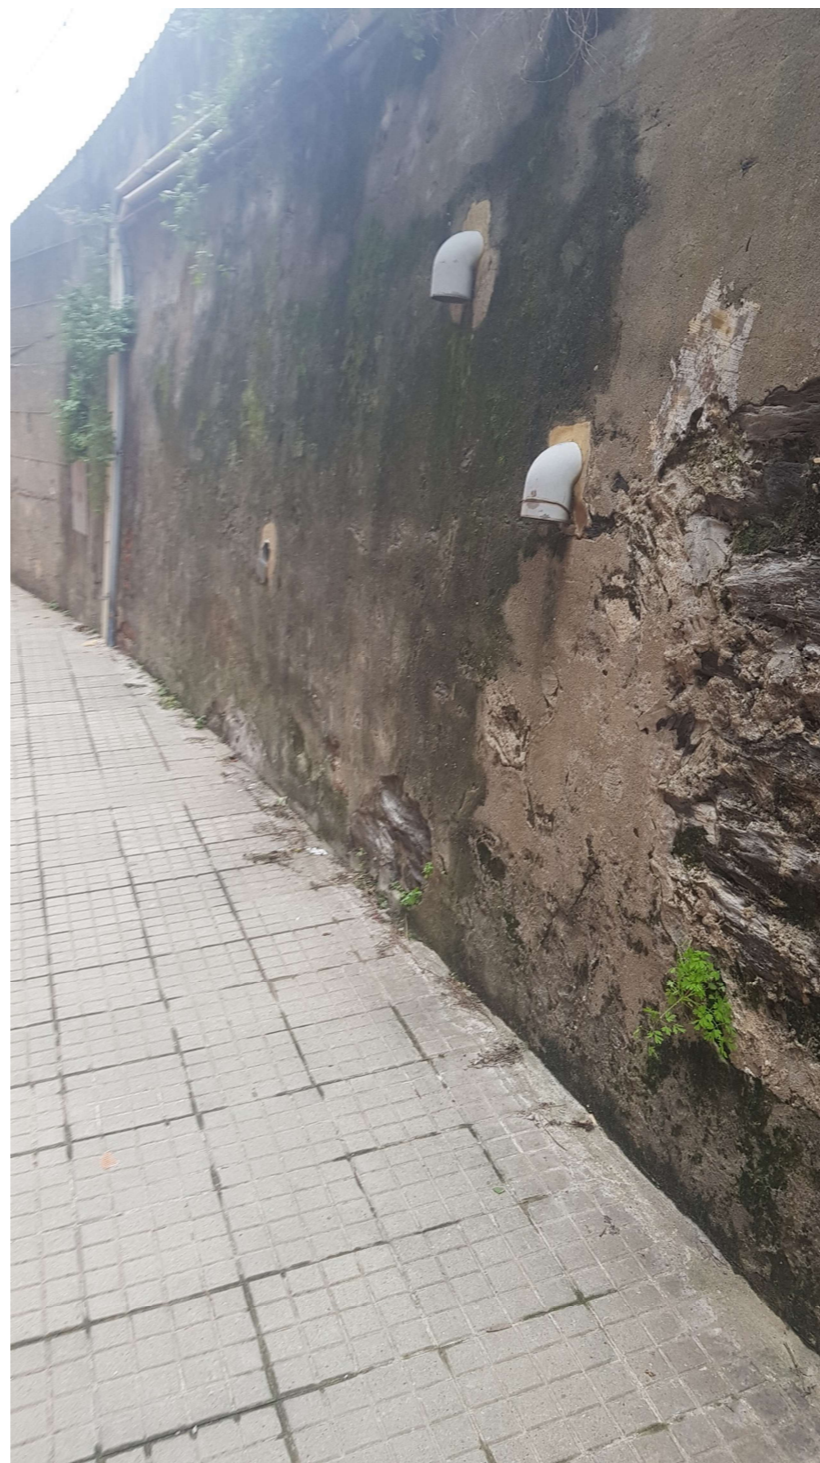
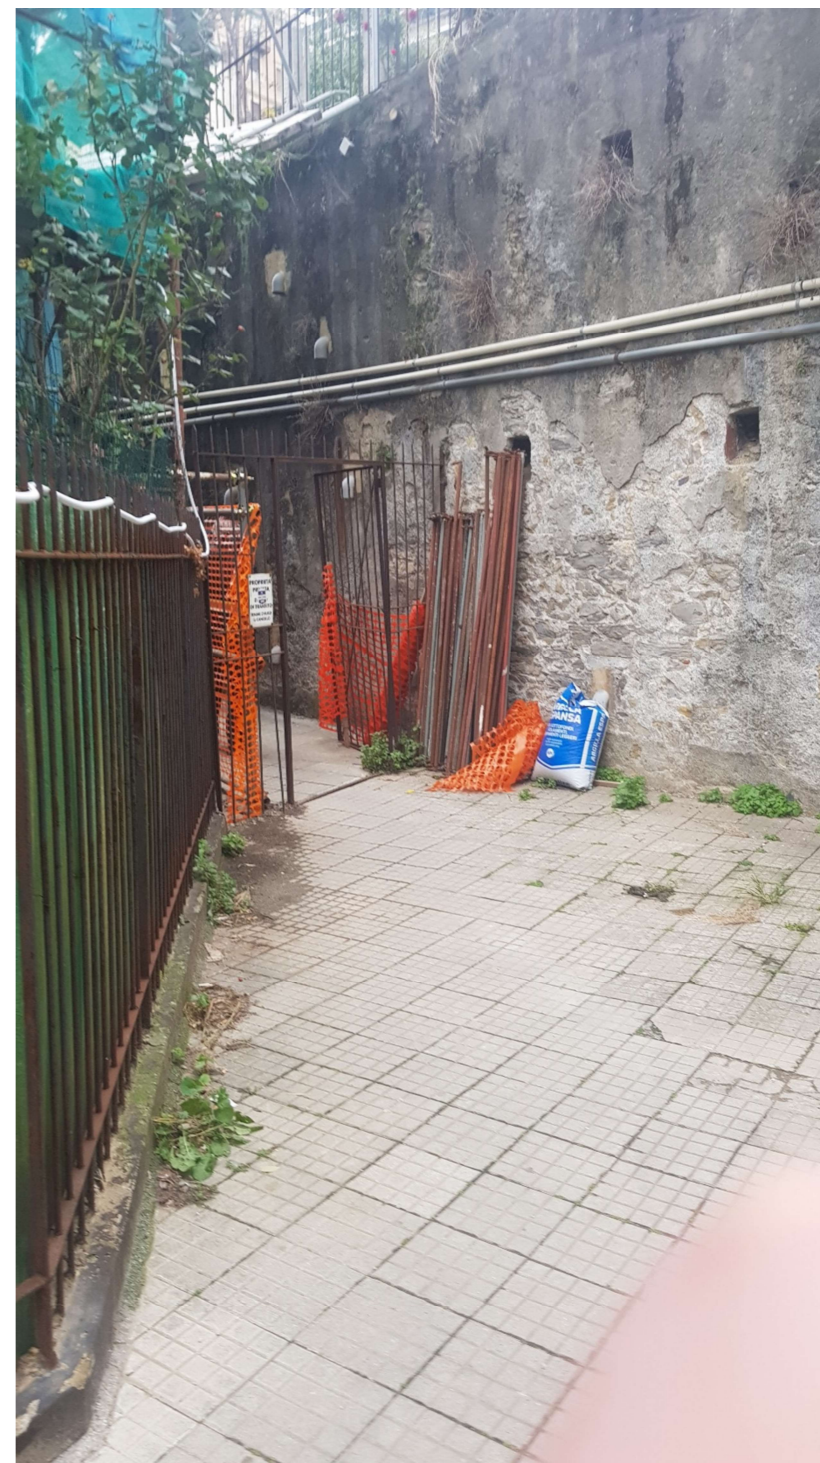
Consolidamento del muro di valle in corrispondenza della fermata Centurione, tramite placcaggio con chiodi passivi e microdreni. La facciata del muro andrà ripristinata con spritz-beton ed un rivestimento architettonicamente compatibile con il contesto. La raccolta delle acque drenate andrà convogliata e raccolta dalla zona a tergo del nuovo rivestimento del muro e veicolata negli scarichi esistenti opportuni.

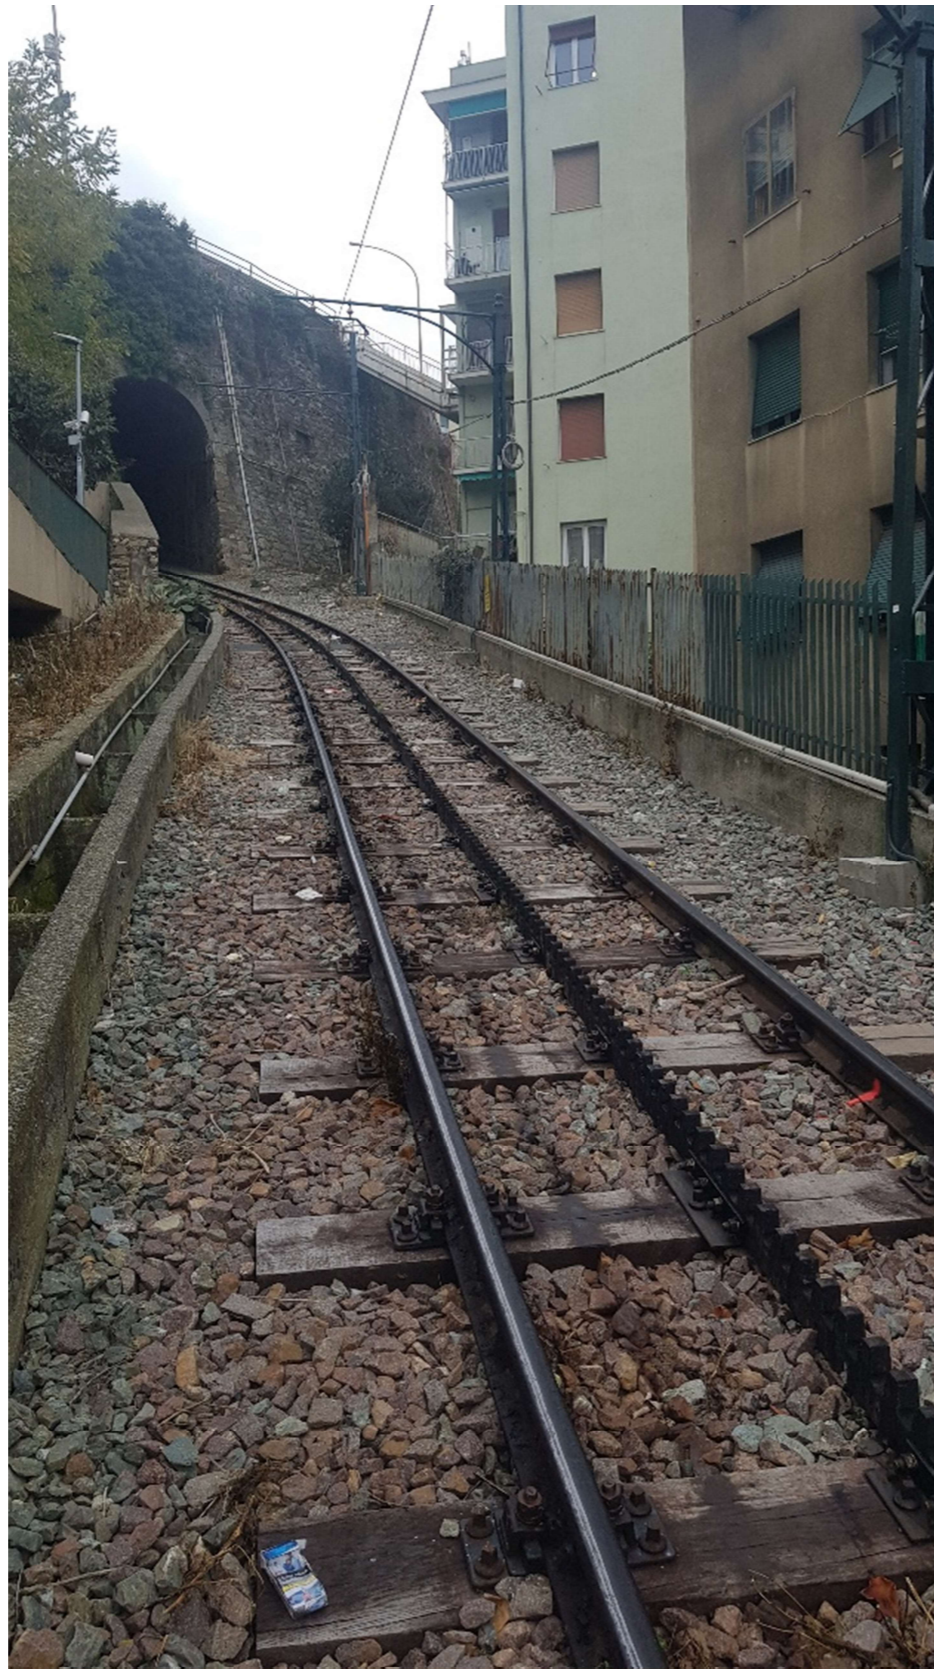
Realizzazione di nuovo muro a "L" a monte dell'esistente per sostegno dei carichi e conseguente sgravo del muro esistente eventuale demolizione del muro di valle, laddove interferente, per la realizzazione del camminamento

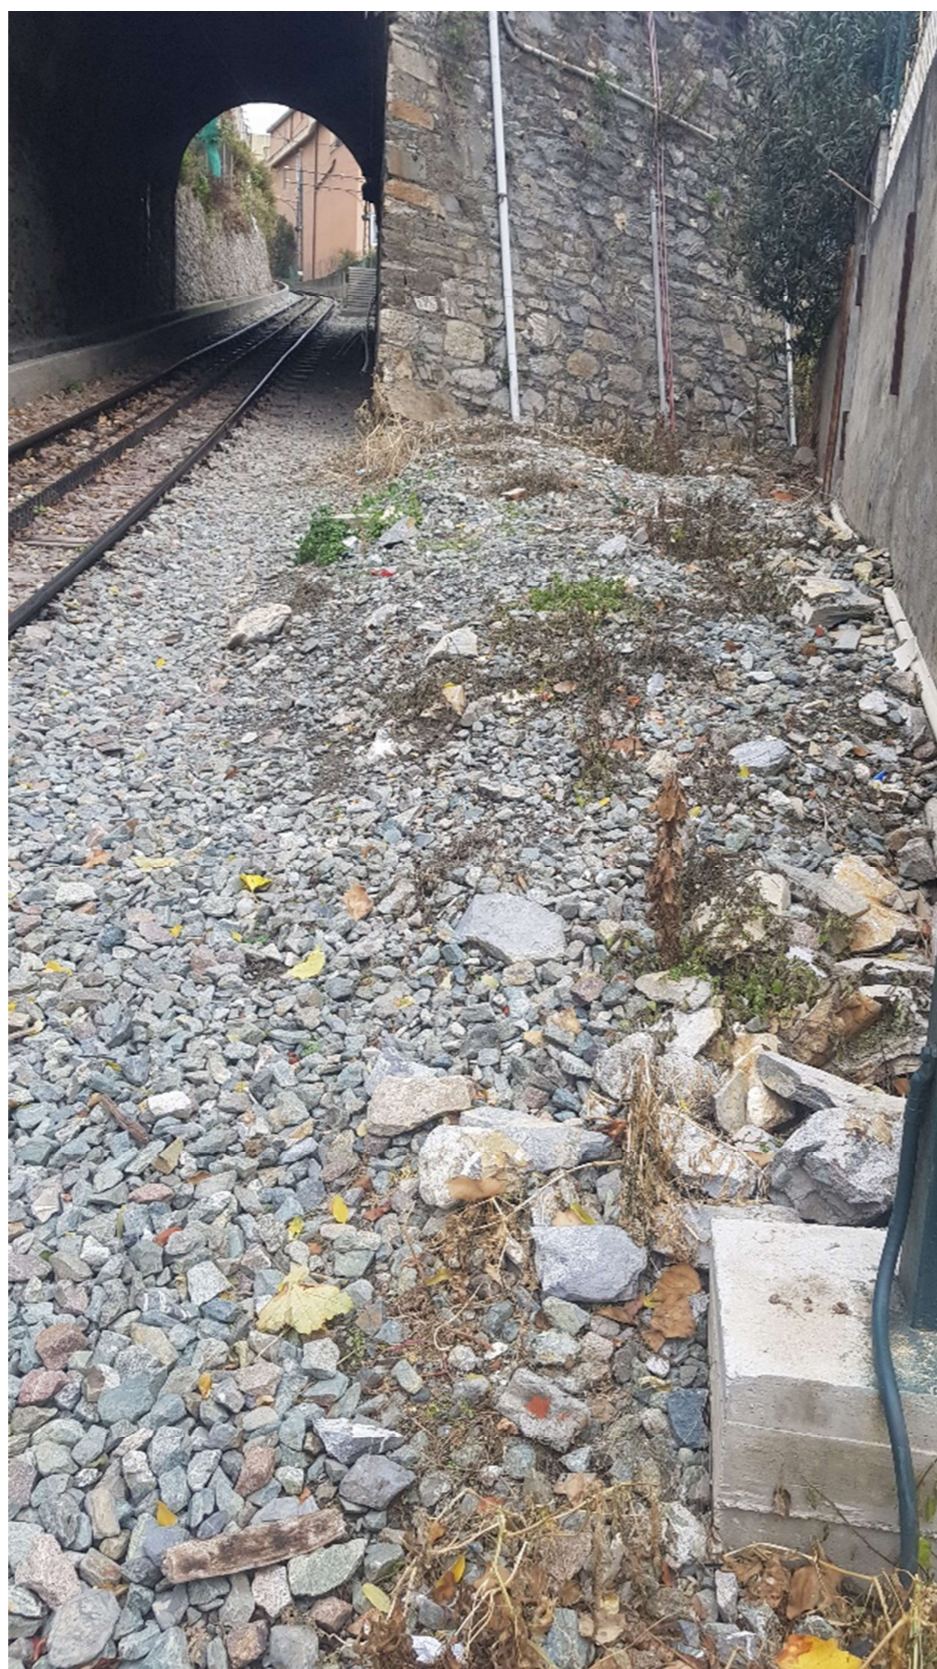
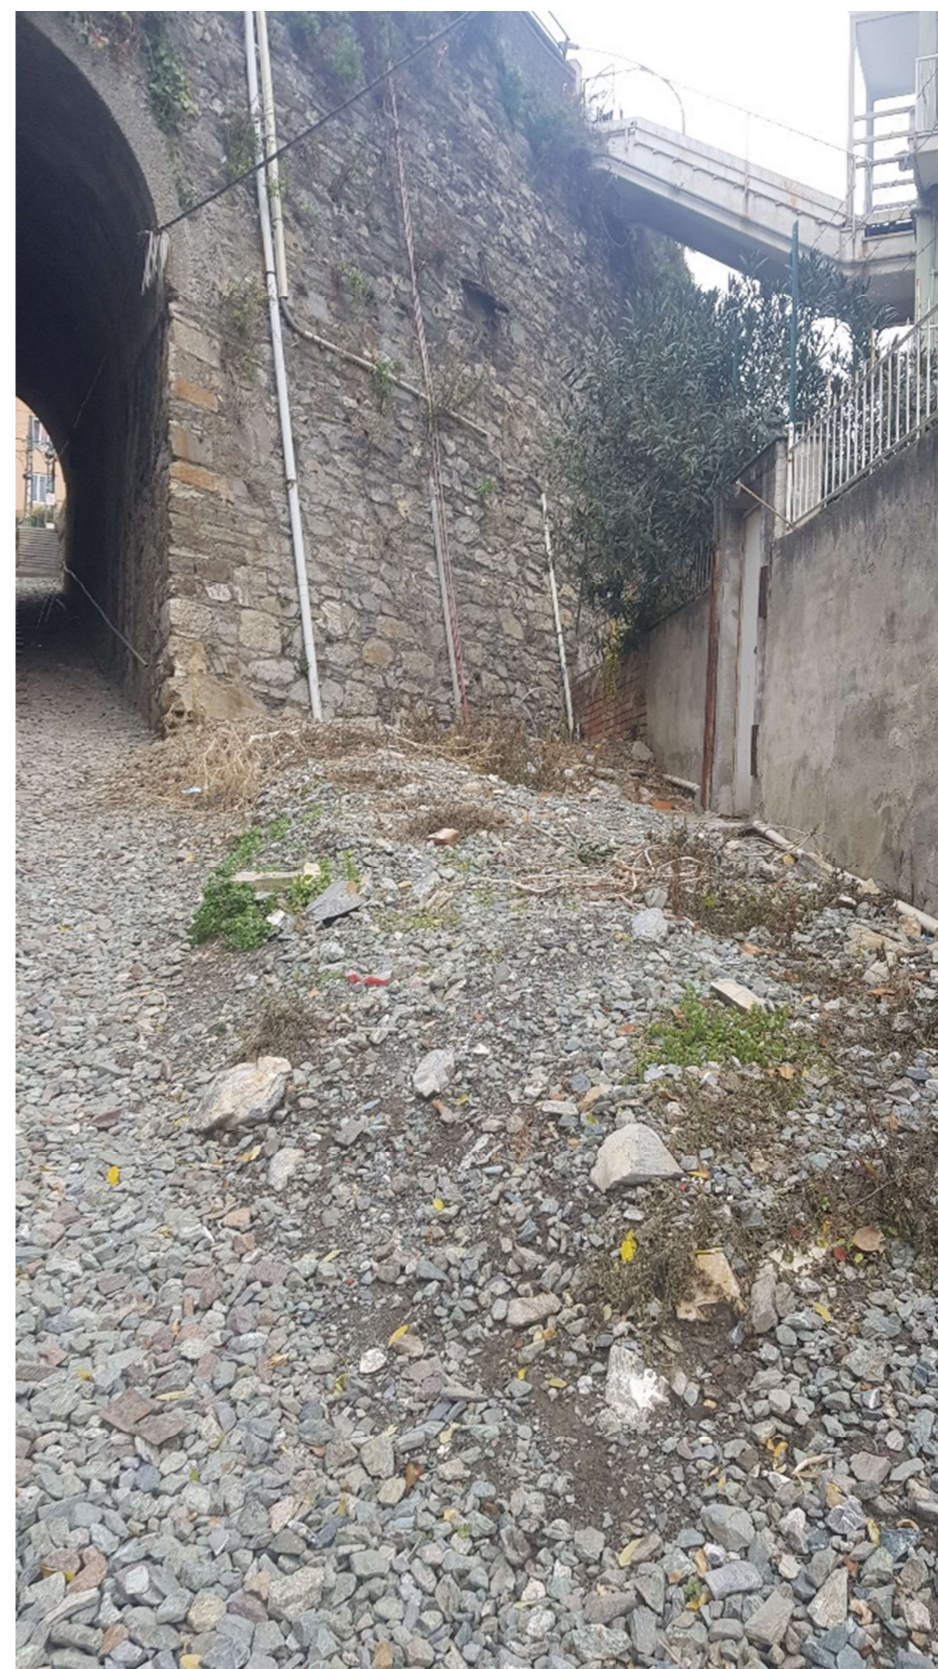
Realizzazione di nuova pavimentazione in luogo del ballast nel tratto subito a valle della galleria sotto via Bari

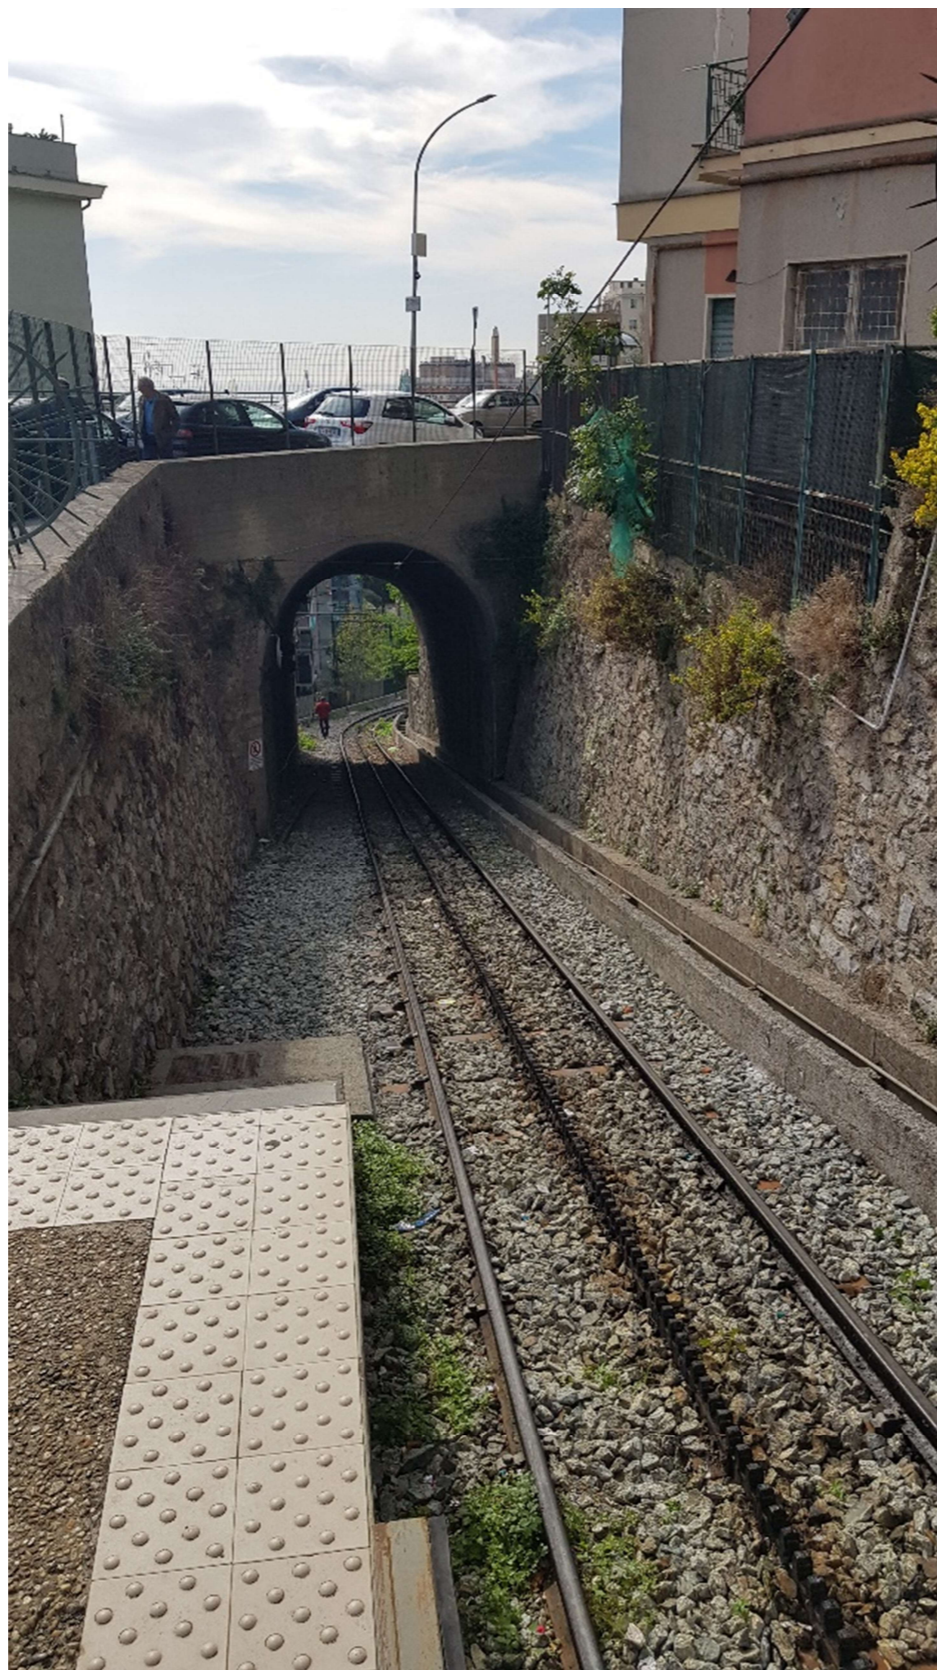
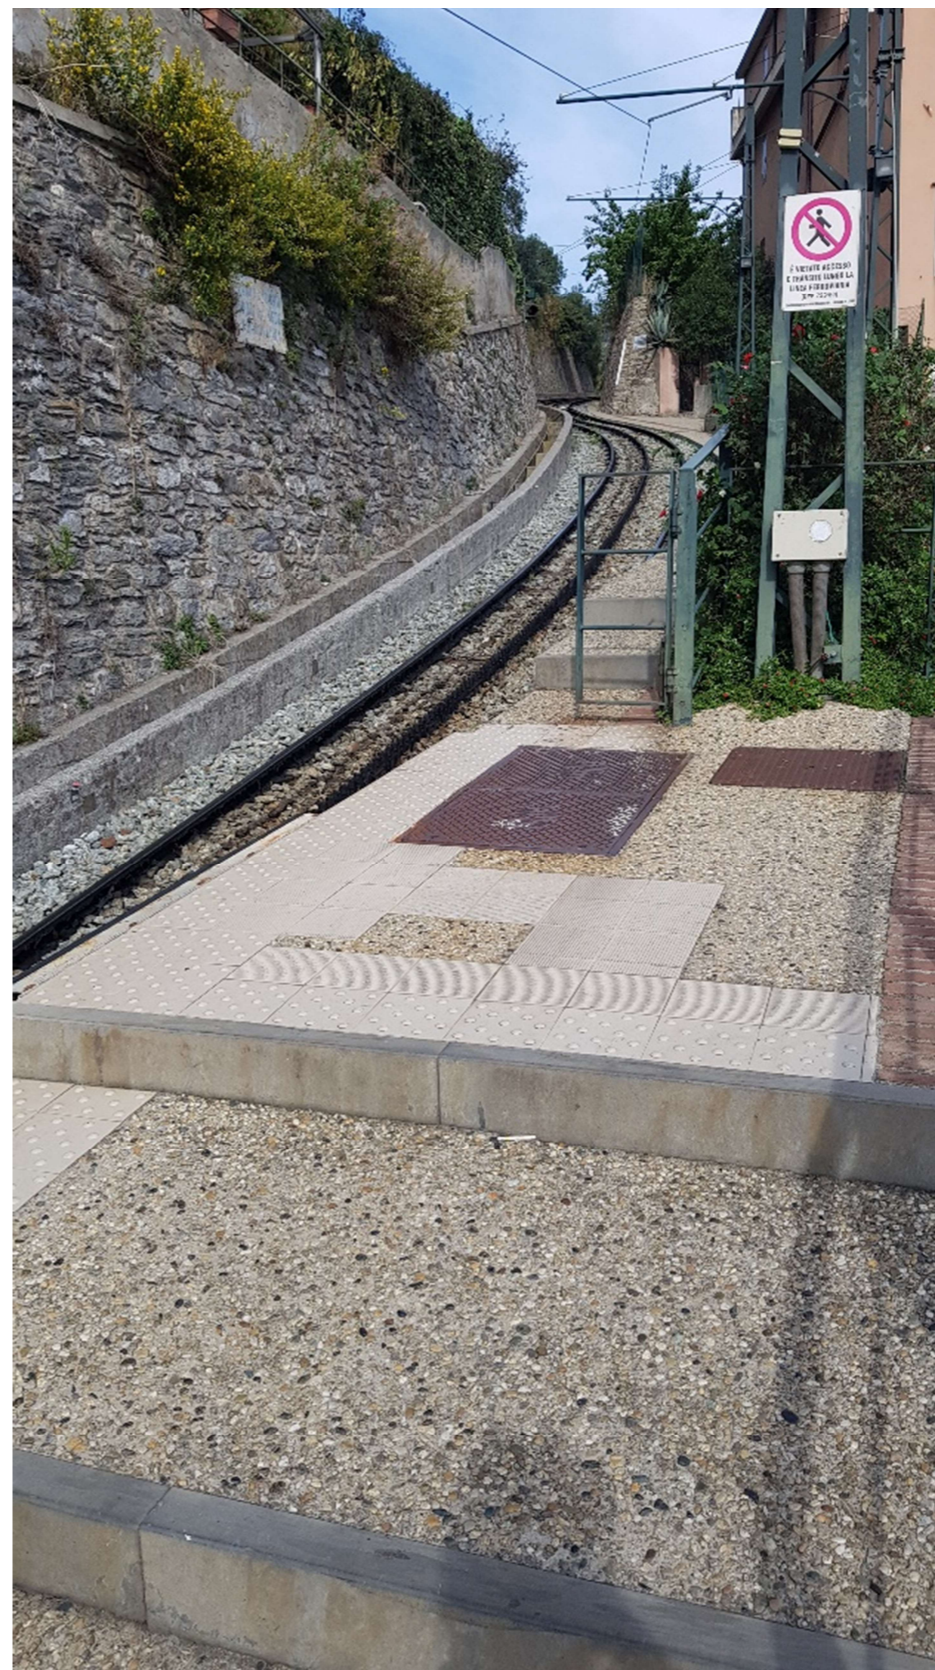
Situazione as-built della pavimentazione nella Fermata Bari; l'intervento in progetto di realizzazione del camminamento e di sostituzione dei vecchi tralicci ha inizio a partire da tale fermata e procede verso valle con i medesimi materiali e criteri descritti nelle foto precedenti.
