# Ferrovia a cremagliera Principe – Granarolo Progetto definitivo di ammodernamento della linea dalla stazione Principe alla fermata Bari

Comune di Genova

R3 - FASCICOLO DOCUMENTAZIONE FOTOGRAFICA

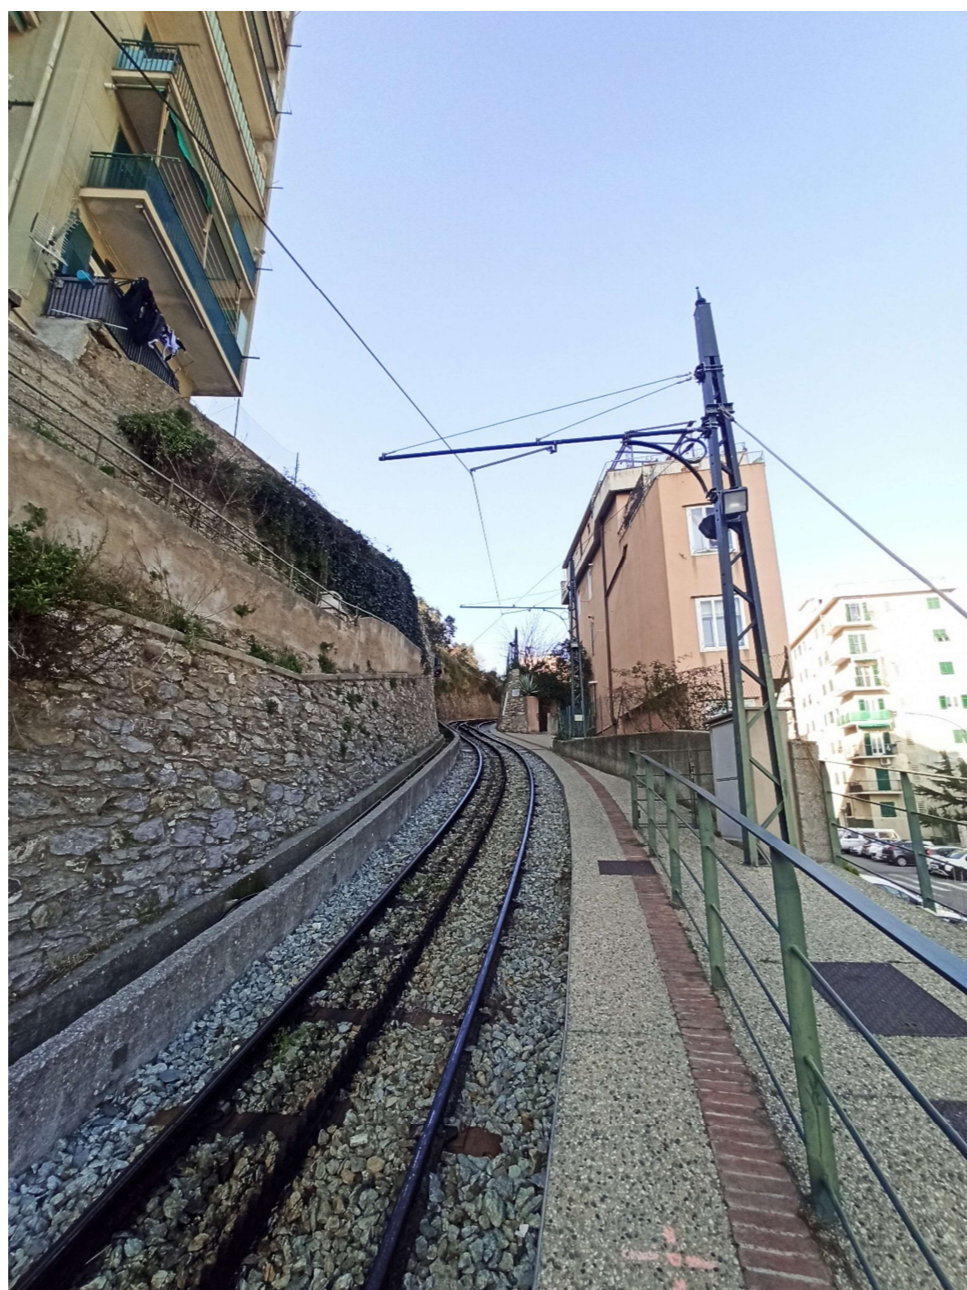
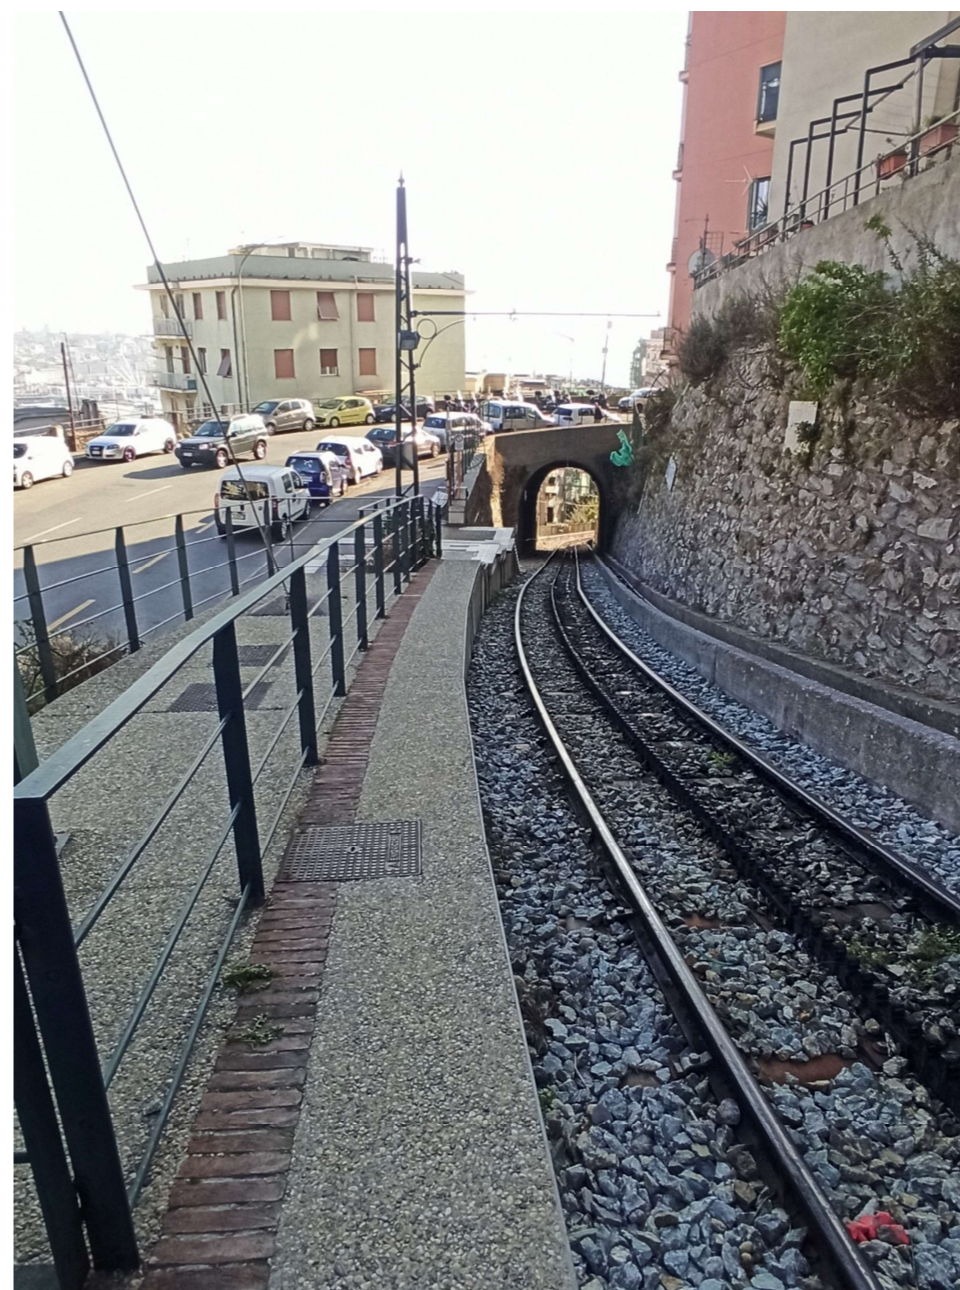
Situazione as-built della pavimentazione e della recinzione a monte della Fermata Bari; il camminamento con il cordolo in mattoni pieni e la recinzione sono del medesimo tipo di quelli che verranno installati nel tratto in progetto.

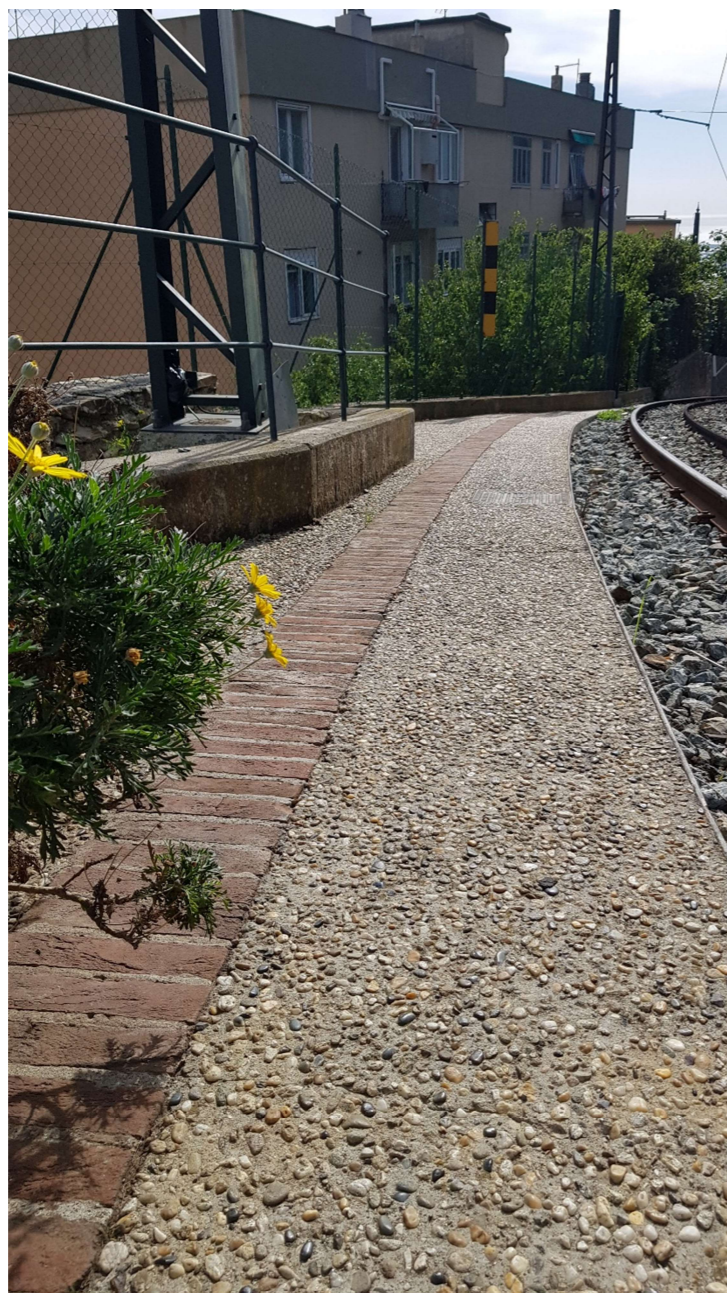
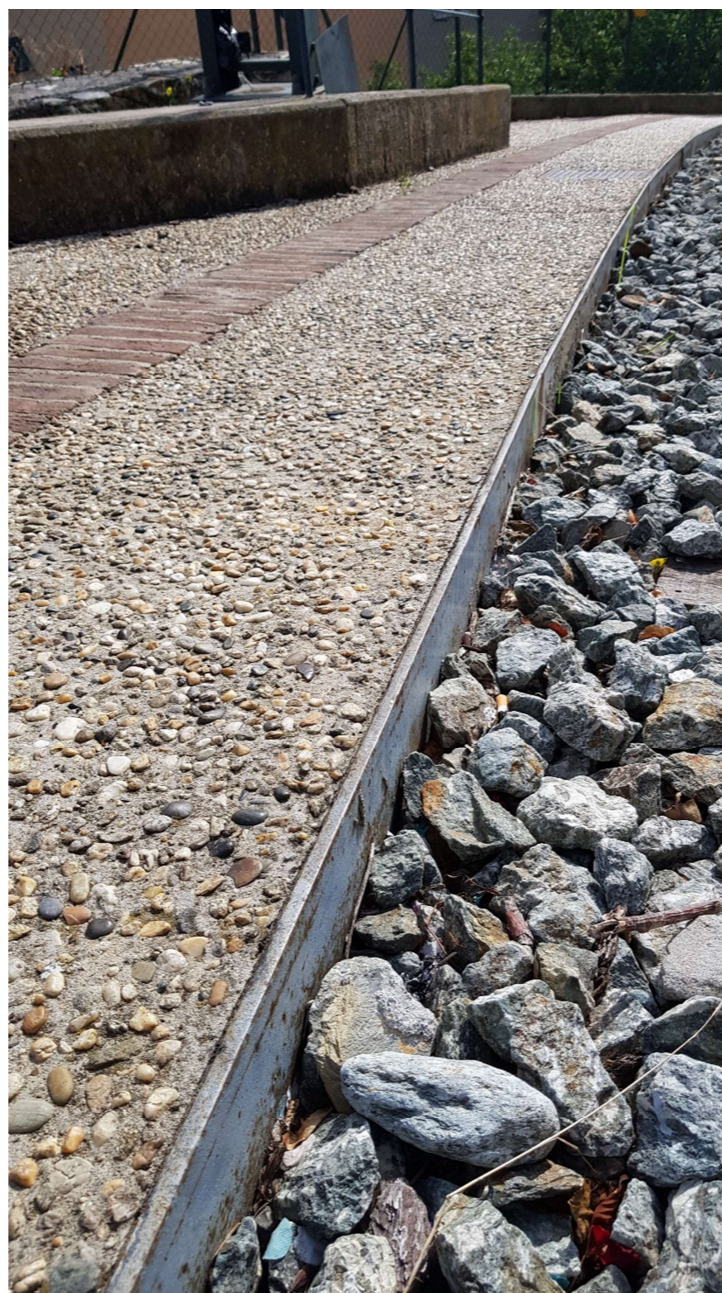
Dettagli del camminamento con il nuovo cordolo in mattoni pieni presente nel tratto Bari - Granarolo, da realizzarsi anche lungo il tratto Principe – Bari; nei tratti più inclinati il camminamento viene realizzato a gradini come quelli visibili in foto 32

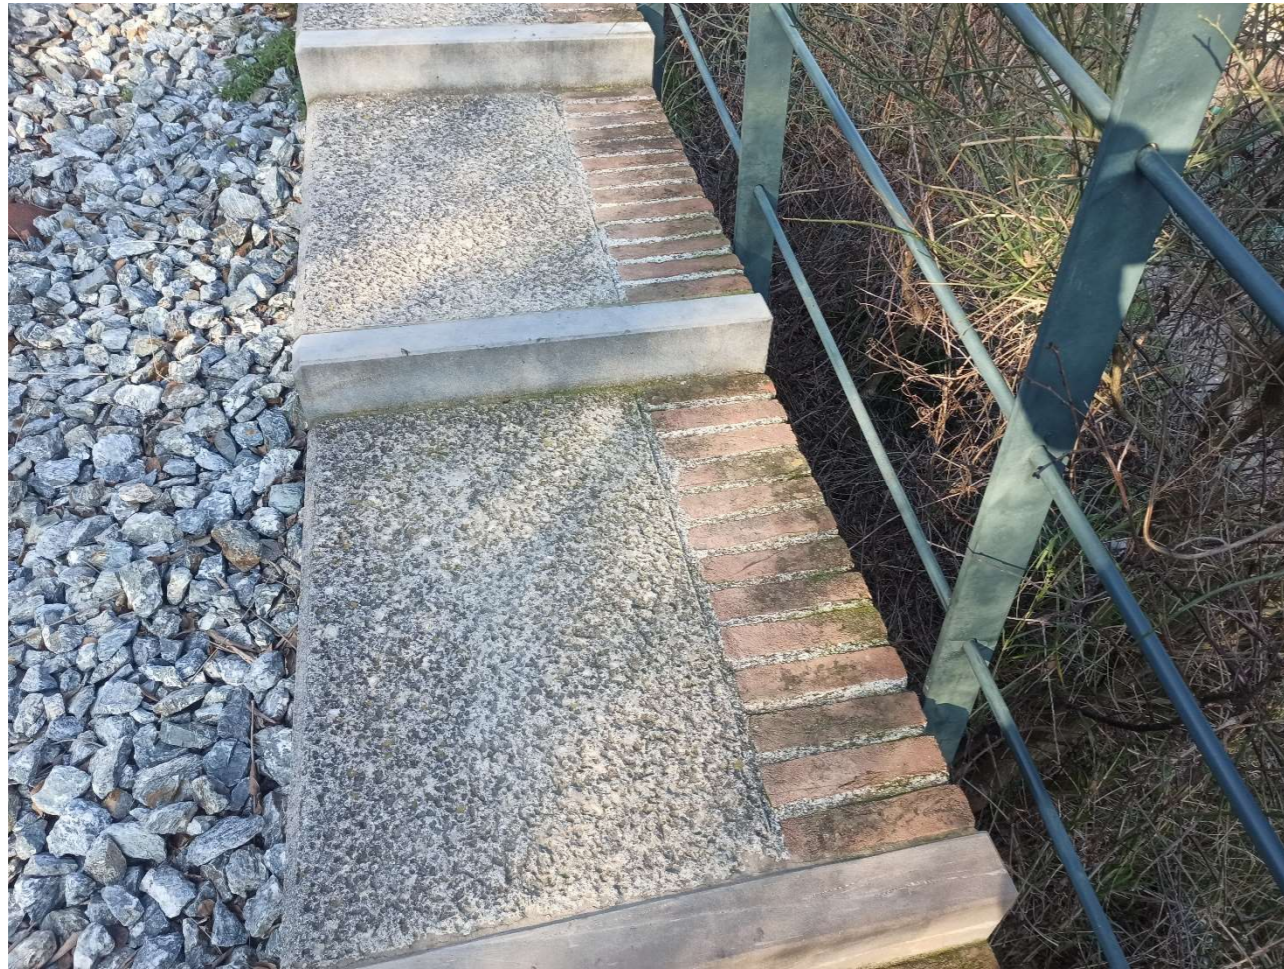
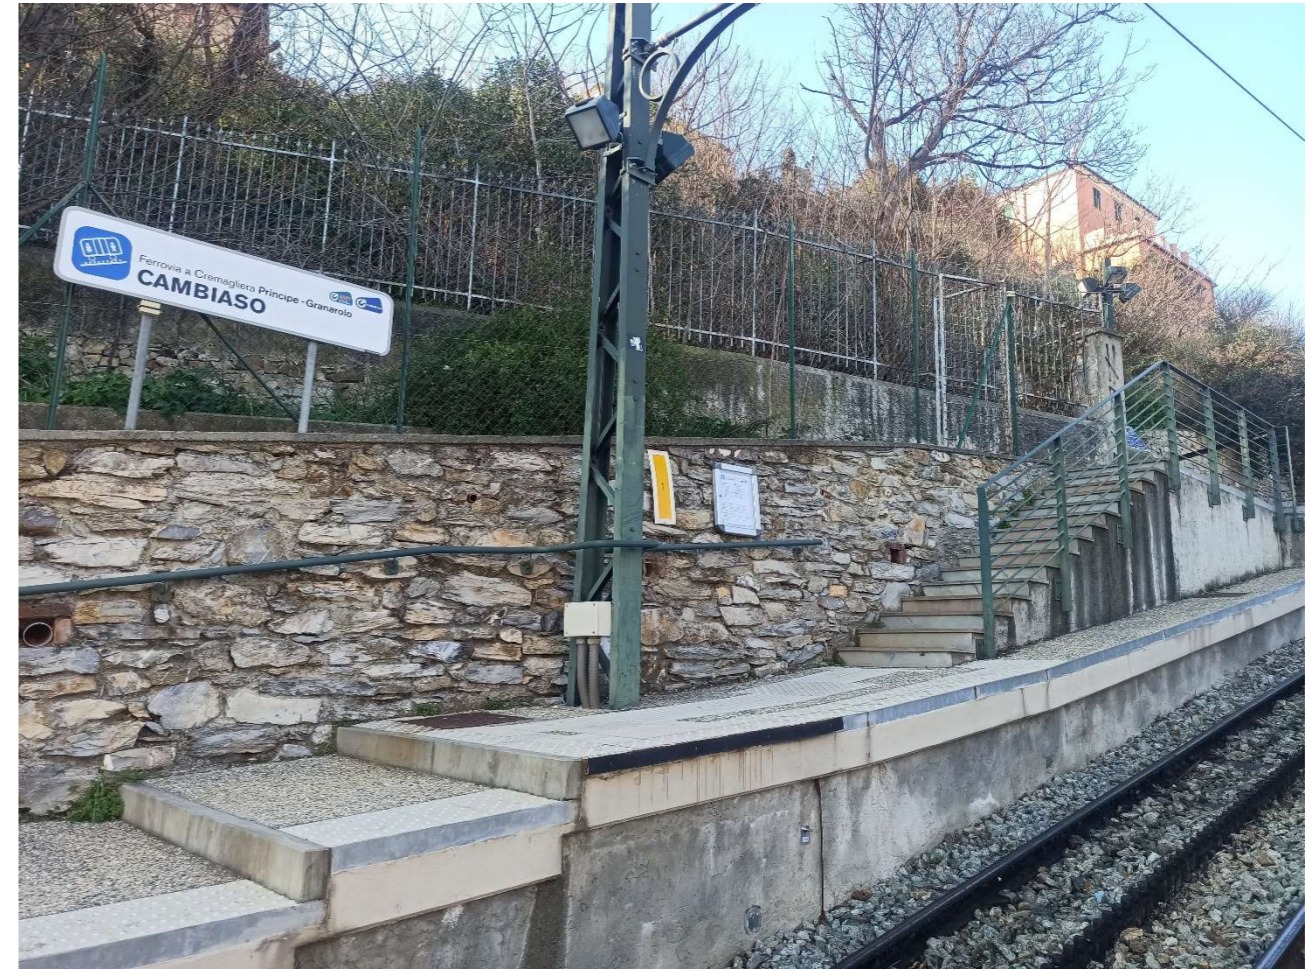
Dettaglio del materiale di costituzione del camminamento e dettaglio dell'aspetto finale della fermata Cambiaso, già riammodernata; l'aspetto finale della fermata Principe in progetto è in tutto paragonabile a quanto realizzato in corrispondenza di questa fermata.

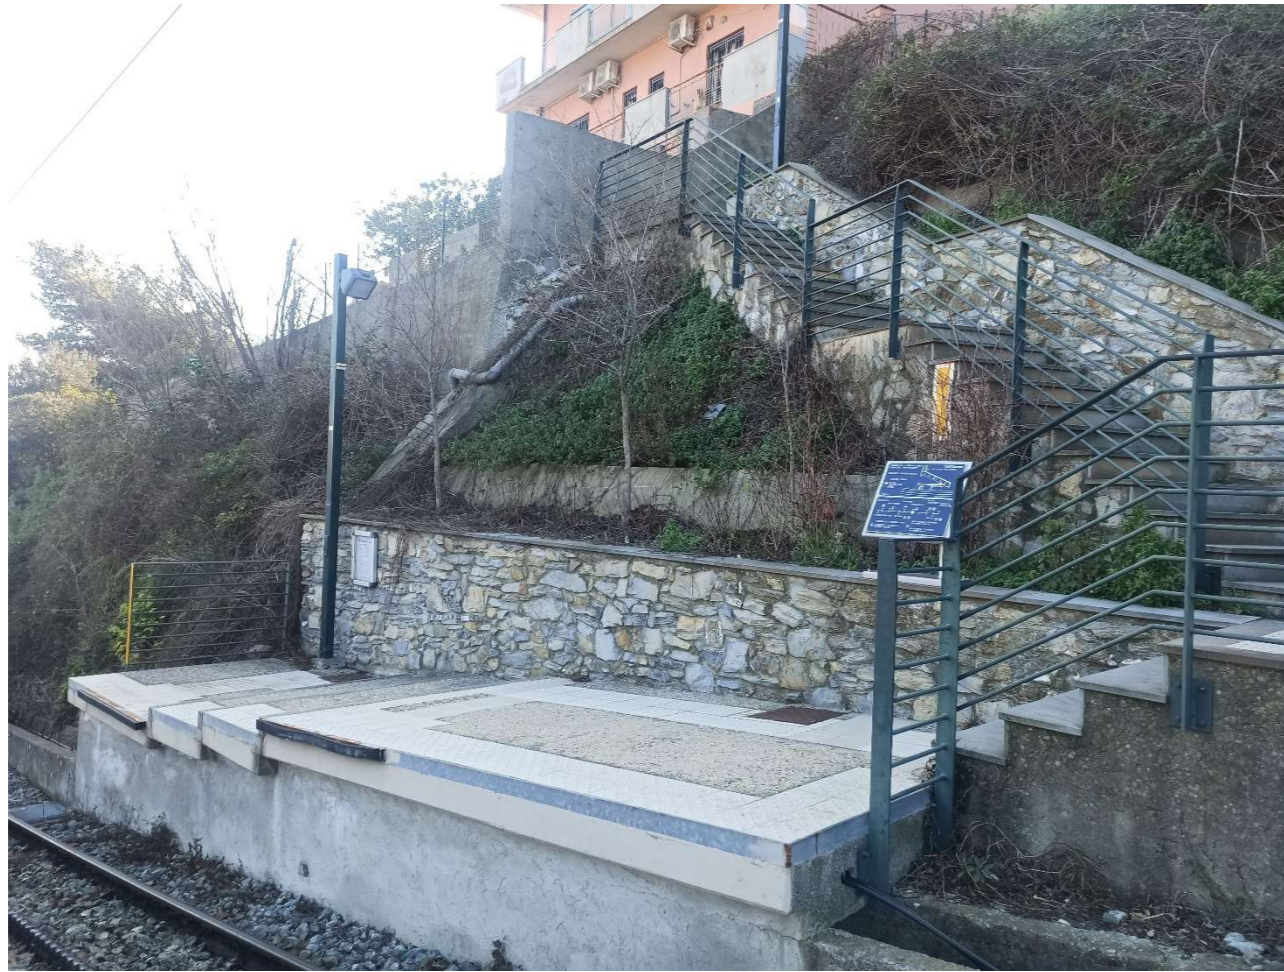
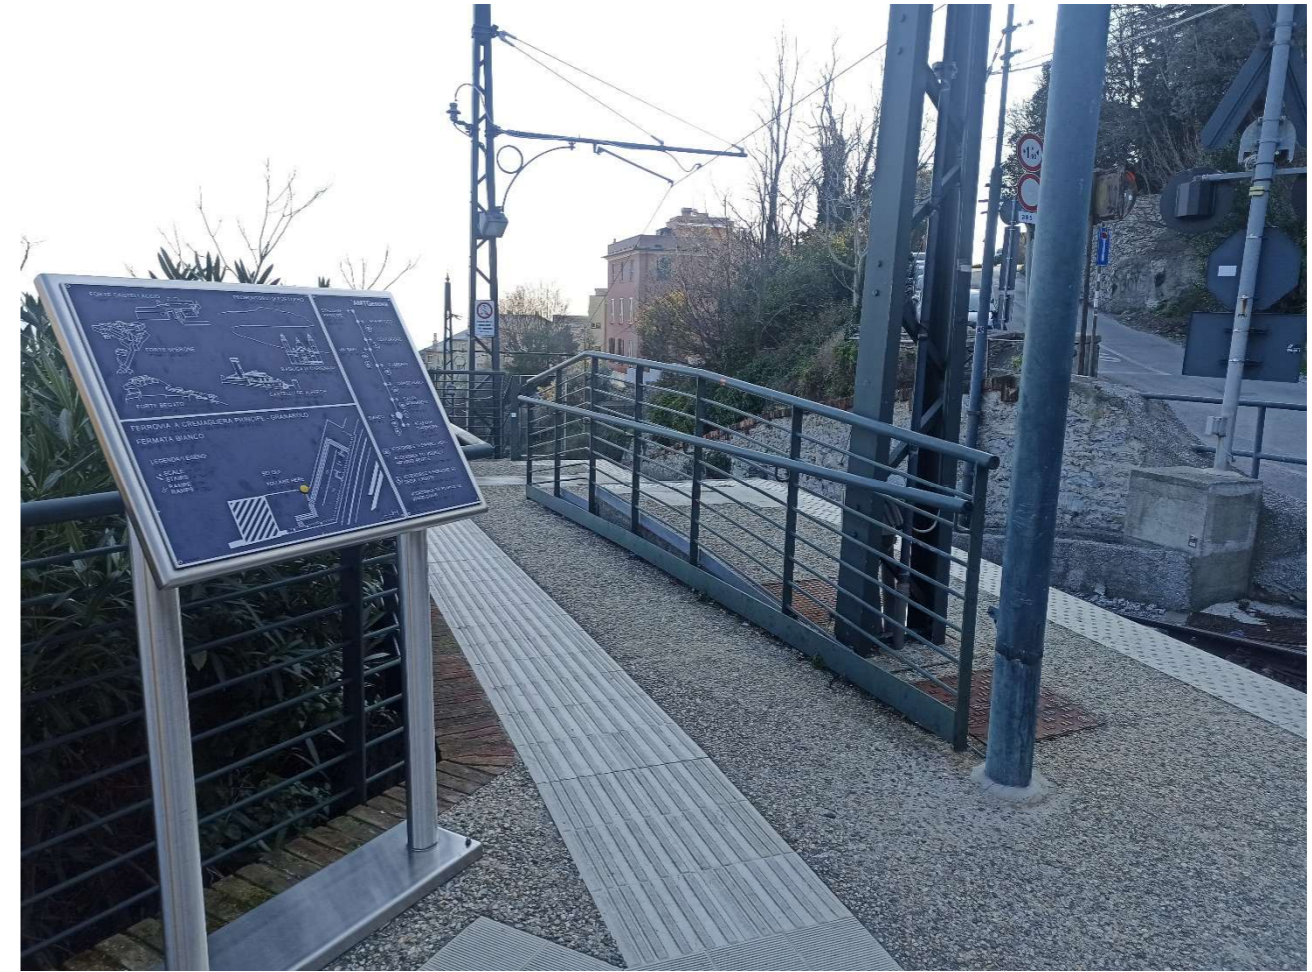
Aspetto finale delle fermate Salita Granarolo e via Bianco, già riammodernate; l'aspetto finale della fermata Principe in progetto è in tutto paragonabile a quanto realizzato in corrispondenza di queste fermate.
