**OPERE IDRAULICHE E STRUTTURALI DI ARGINATURA
SUL TORRENTE VARENNA IN LOCALITÀ SAN CARLO DI CESE
VAL VARENNA A GENOVA PEGLI**
- 2° lotto funzionale -

PROGETTO DEFINITIVO

STUDIO AMBIENTALE PRELIMINARE "SCREENING" RELAZIONE DI VALUTAZIONE AMBIENTALE PRELIMINARE	N
Prima emissione:	settembre 2022
Aggiornamento: Capitolo D.2) Ambiente idrico e D.4) Vegetazione Flora e Fauna, Inserito allegato "Relazione Incidenza Ambientale"	ottobre 2022

RELAZIONE DI VALUTAZIONE AMBIENTALE PRELIMINARE

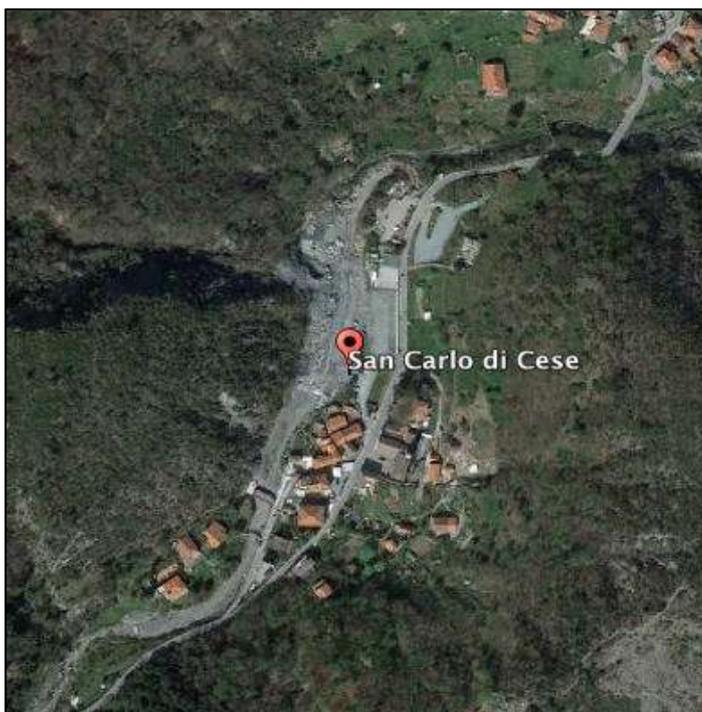
IMMAGINE N. 1 - Foto satellitare del settore centrale della Val Varenna: l'abitato di San Carlo di Cese

La Val Varenna si sviluppa in direzione Nord-Sud per circa 9 Km, con una ampiezza massima, in senso Est-Ovest di circa 4,5 Km. Il bacino ha una forma stretta ed allungata e presenta un'asimmetria del reticolo che evidenzia una maggiore ramificazione lungo il versante destro.

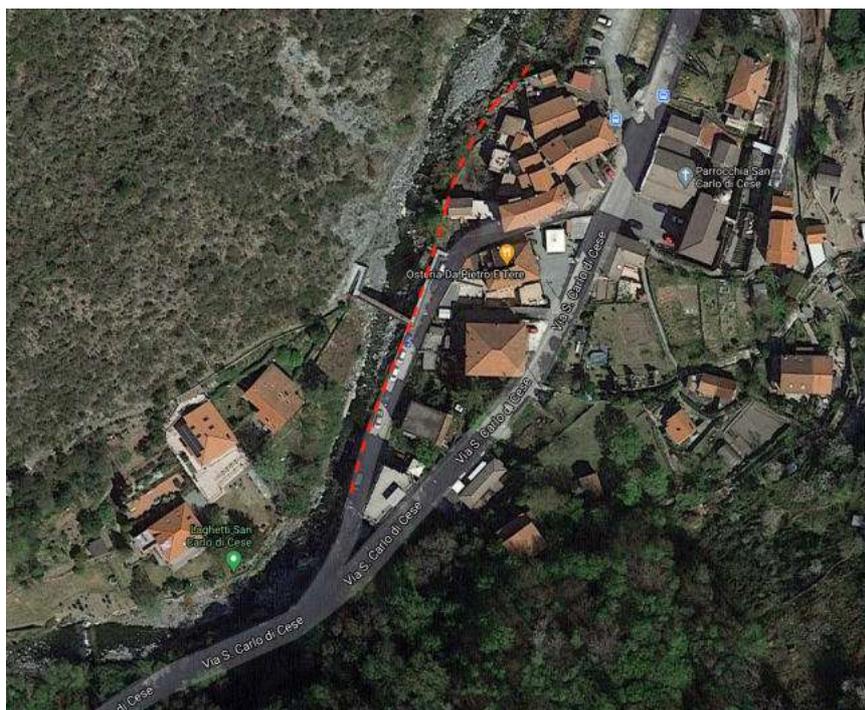
IMMAGINE N. 2 - inquadramento dell'abitato di San Carlo di Cese con la zona di intervento del 2° lotto

La presente relazione ha per oggetto la valutazione dell'incidenza delle opere e del relativo cantiere sull'ambiente con riferimento al nuovo progetto di messa in sicurezza dell'abitato di San Carlo di Cese nel tratto a valle della nuova briglia, realizzata nel contesto del 1° lotto funzionale, fino alla briglia esistente immediatamente a valle dell'abitato.

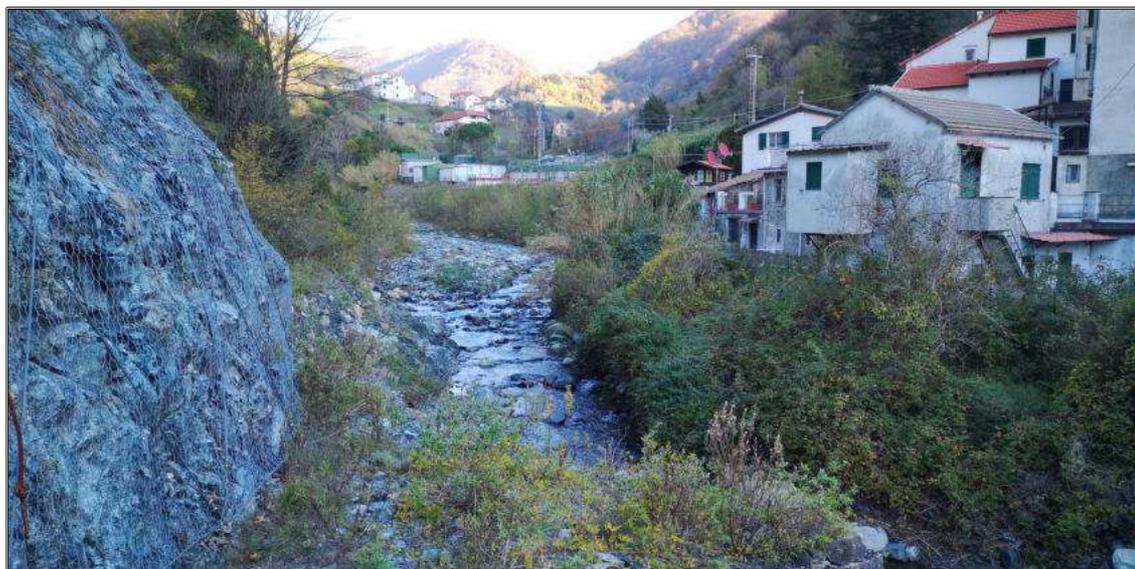
FOTO N. 1 Vista del primo tratto, verso l'origine del lotto, visto da valle.

- Un'area di monte, d'inizio lotto, ove il tracciato del muro d'argine previsto sfiora l'edificio in primo piano nella foto sottostante, con ciglio appena al di sotto del vano "servizi" aggettante verso fiume; in questo tratto le fondazioni del muro intercettano un collettore fognario esistente in loco, che dovrà essere disposto in attraversamento della fondazione del muro, quindi da intercettare preventivamente agli scavi.

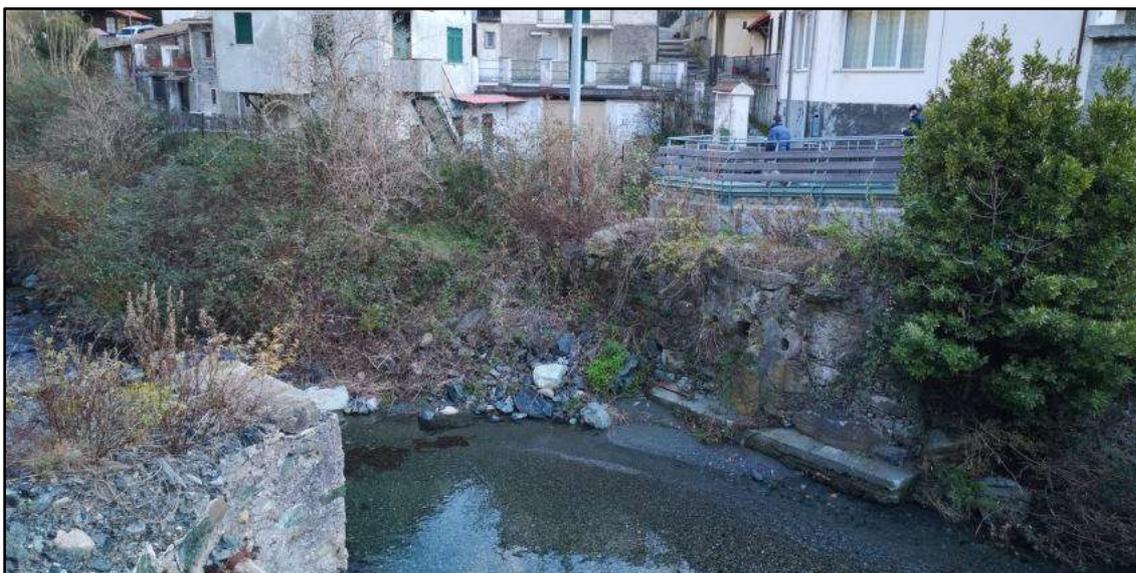
FOTO N. 2 Vista della parte del primo tratto, visto da valle (ossia dalla spalla destra della passerella pedonale), ove il nuovo muro si svilupperà in affiancamento alla rampa d'accesso alla passerella pedonale.

- Un'area di valle di tale tratto d'inizio lotto, ove il tracciato del muro d'argine si affianca alla struttura della rampa d'accesso alla passerella pedonale interferendo con le arginature in massi esistenti: in questo tratto le fondazioni del muro verranno disposte alla stessa quota di quelle della rampa suddetta, chiodandole sia alle strutture esistenti, sia alla roccia di fondazione; vi si intercetta un collettore a cielo aperto esistente in loco, di smaltimento acque a scorrimento superficiale provenienti dalle strade comunali di monte; tale collettore dovrà essere disposto anch'esso in attraversamento alla fondazione del muro, mantenendone attivo lo scarico sul fiume attraverso il muro stesso, disponendovi, però, una chiusura "a clapet" in modo da evitare l'ingresso delle portate di piena del fiume.

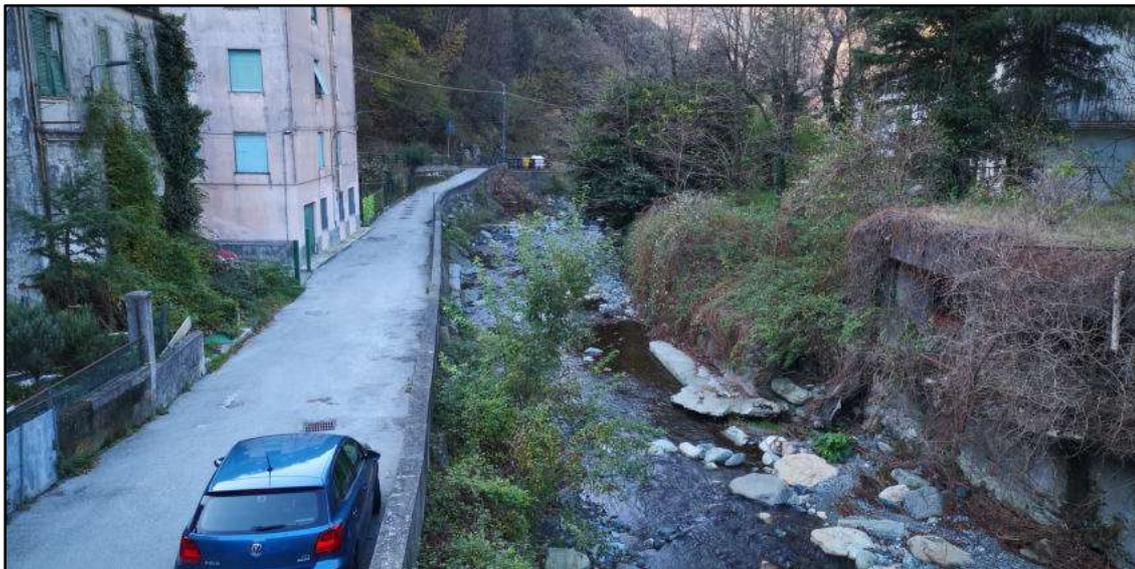
- **In sinistra alveo**, un andamento regolare, ove le fondazioni del nuovo muro d'argine saranno disposte appena al di sotto del piano stradale, con demolizione dell'attuale parapetto e fondazione su micropali appena arretrata rispetto all'attuale muro di contenimento del rilevato stradale; tale tratto è evidentemente accessibile dalla strada stessa, senza interessare l'alveo fluviale; durante gli scavi per le fondazioni, però, occorre fare attenzione ai sottoservizi ivi presenti, segnalati come fognature e gas adiacenti agli edifici, ma con possibili divagazioni a servizio della sponda opposta, in parte evidenti, in parte probabilmente nascoste ed ignote perché in disuso. Unica particolarità del tratto è data dall'intersezione della confluenza nel t. Varenna del Rio senza nome già segnalato al punto 1.3 della presente relazione, rio il cui sbocco è coperto da vegetazione, ma è individuabile dalla strada per la presenza di una griglia di aerazione e controllo della condotta, che a monte, fin oltre la strada comunale principale, è completamente tombinato. Il muretto di parapetto è dotato di scarichi diretti delle acque di pioggia: tali scarichi verranno sostituiti da pozzetti grigliati e le acque intercettate coltate fino allo sbocco nel t. Varenna nel punto in cui sbocca anche la fognatura, a valle della catena di vasche Imhoff esistenti sotto strada poco oltre la casa visibile sulla sinistra della foto.

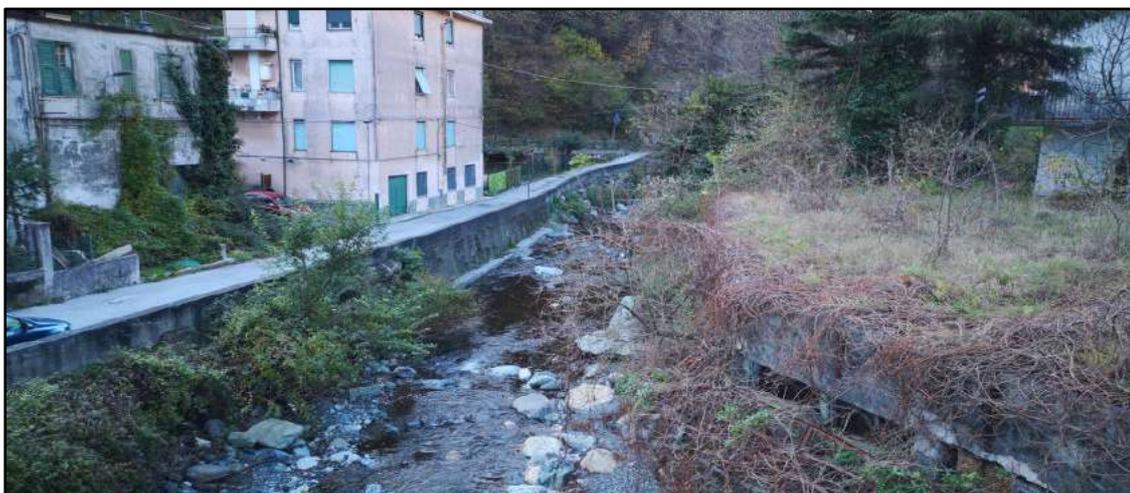
FOTO N. 4 Vista del secondo tratto, visto dalla spalla destra della passerella pedonale, ove il nuovo muro in destra taglierà l'edificio collabente visibile in primo piano.

- **In destra alveo**, immediatamente a valle della passerella pedonale e quasi a raso alveo, si nota un edificio "collabente", evidentemente invasivo dell'alveo fluviale, semi distrutto dalle piene, da demolire completamente, disponendo il nuovo muro d'argine a filo della spalla della passerella, restituendo all'alveo gran parte dello spazio occupato da tale edificio.

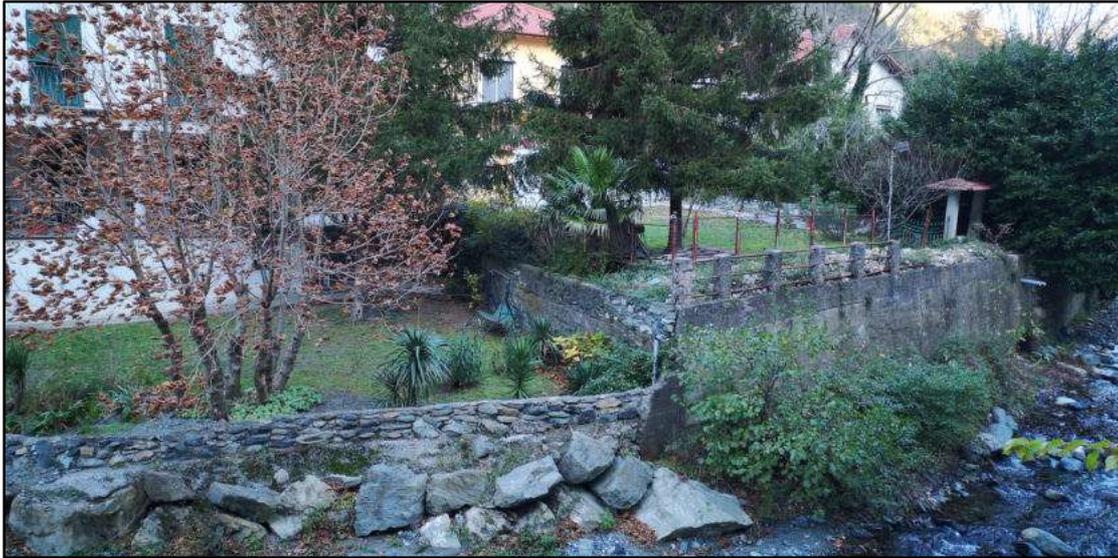
FOTO N. 5 Vista della sponda destra effettuata dalla sponda sinistra: si nota il gradone presente in corrispondenza dell'ultimo tratto arginale, in prossimità dell'ultima casa in sponda destra.

- Nella zona dell'ultima casa di valle, più vicina alla briglia di valle, l'attuale argine è realizzato soltanto con una bassa scogliera, in continuazione dei muri di monte con un gradone di circa 2 m.

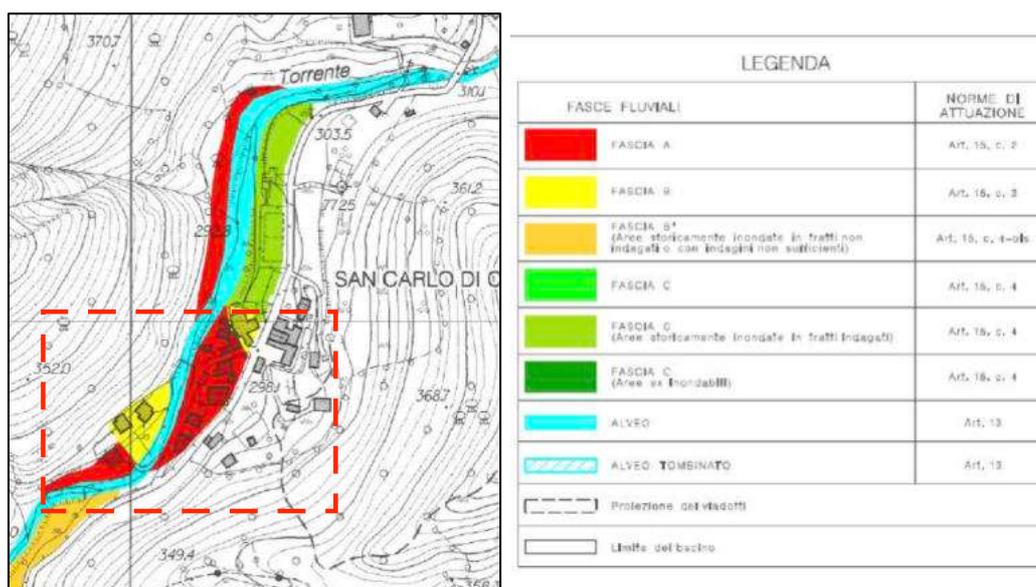
Dall'esame della carta delle fasce di inondabilità si evidenzia che lungo il tratto in oggetto del torrente sono presenti all'altezza del nucleo abitato di S. Carlo di Cese, in sponda sinistra (ove ha sede la frazione), aree in **fascia A**, ossia aree a pericolosità idraulica molto elevata in quanto inondabili al verificarsi dell'evento di piena con periodo di ritorno T=50 anni.

Estratto carta e legenda fasce fluviali Piano di Bacino Stralcio t. Varenna

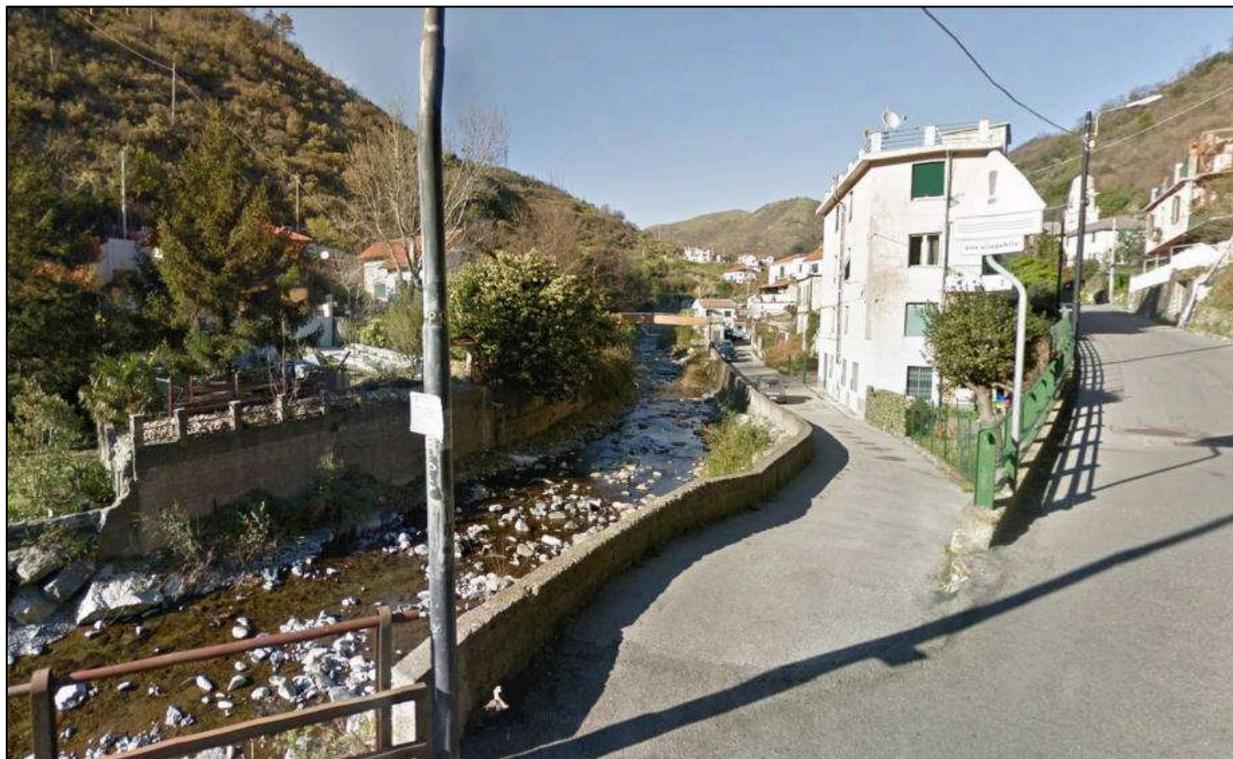
FOTO N. 7 - situazione attuale del tratto di Via San Carlo di Cese con le abitazioni a maggior rischio in caso di esondazione

In alternativa-zero permanerebbe la criticità dovuta al rischio di esondazioni nel tratto interessato dall'intervento, come mappata anche nel Piano di Bacino, a discapito della sicurezza delle abitazioni limitrofe alla strada che dalla Via San Carlo di Cese si dirama verso il ciglio della sponda sinistra orografica del torrente Varenna (vedi FOTO n.5 e 6)

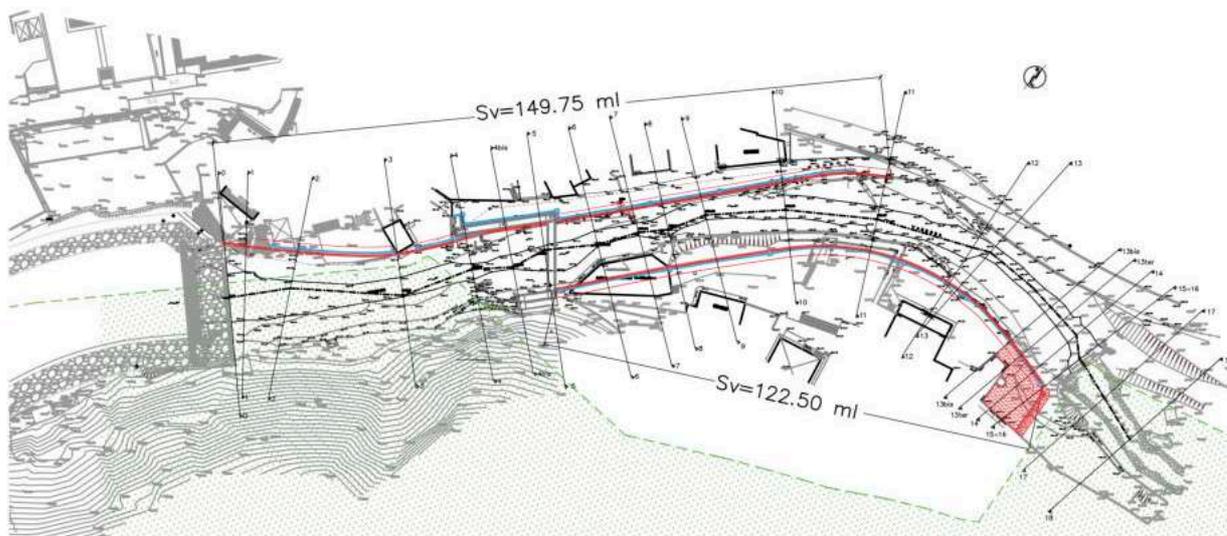
IMMAGINE N. 6 – Stralcio TAV.2 – planimetria di progetto sovrapposta al rilievo

- in sinistra orografica, con posa di muri sul margine di valle della sede stradale sino a dove questa ha termine, presso l'innesto con la viabilità principale,
- in destra orografica con muri d'argine in posizione arretrata rispetto l'alveo attivo, senza intaccarlo minimamente, ma scapitozzando gli attuali muri d'argine, in realtà invasivi dell'alveo naturale, quale verificato catastalmente. L'intervento si diparte dalla spalla della passerella pedonale sviluppandosi fino alla spalla della briglia di valle ove il terreno viene ricalzato per evitare il rinnovarsi dell'aggiramento della briglia con conseguente erosione prodotta dalle ultime piene del t. Varenna.

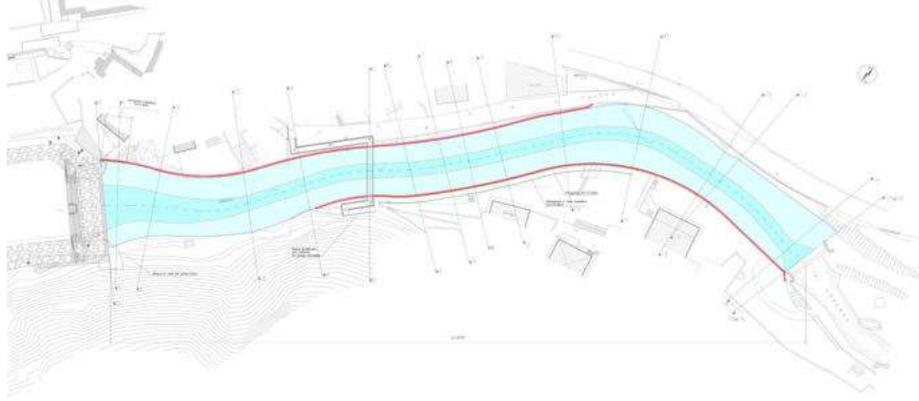
Planimetria di progetto ad opere finite, con evidenziata la risagomatura dell'alveo con nuovi argini

Inoltre, la Planimetria di Progetto rappresentata in Figura 3, invece di essere:

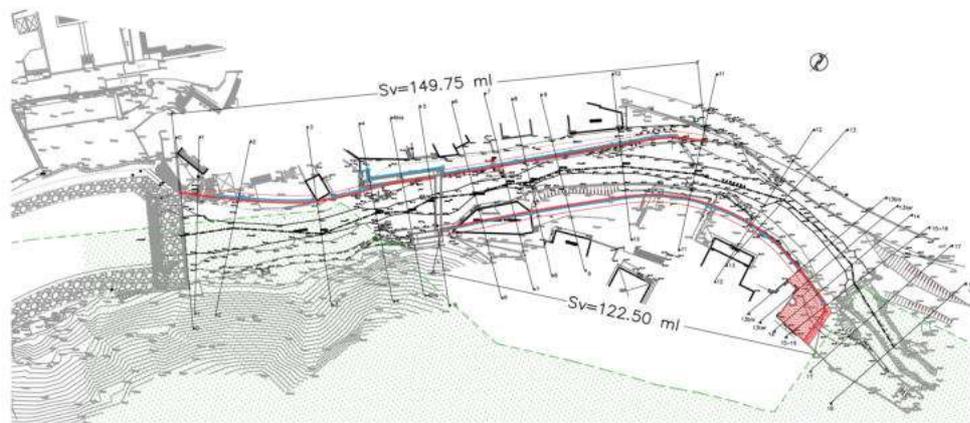
Planimetria di progetto sovrapposta al rilievo, ove si nota il mantenimento dello stato attuale dell'alveo e la posa delle protezioni spondali arretrata rispetto alla tavola precedente

- Il muro in destra alveo, disposto dalla spalla della nuova passerella fino alla briglia di valle, a difesa dell'abitato ivi esistente, è previsto dello stesso tipo di quello in sinistra, con corrispondenti quote di ciglio, dello sviluppo complessivo pari a ml 122,50, terminando in corrispondenza della preesistente briglia di valle (a quota 284,94 m s.l.m.).

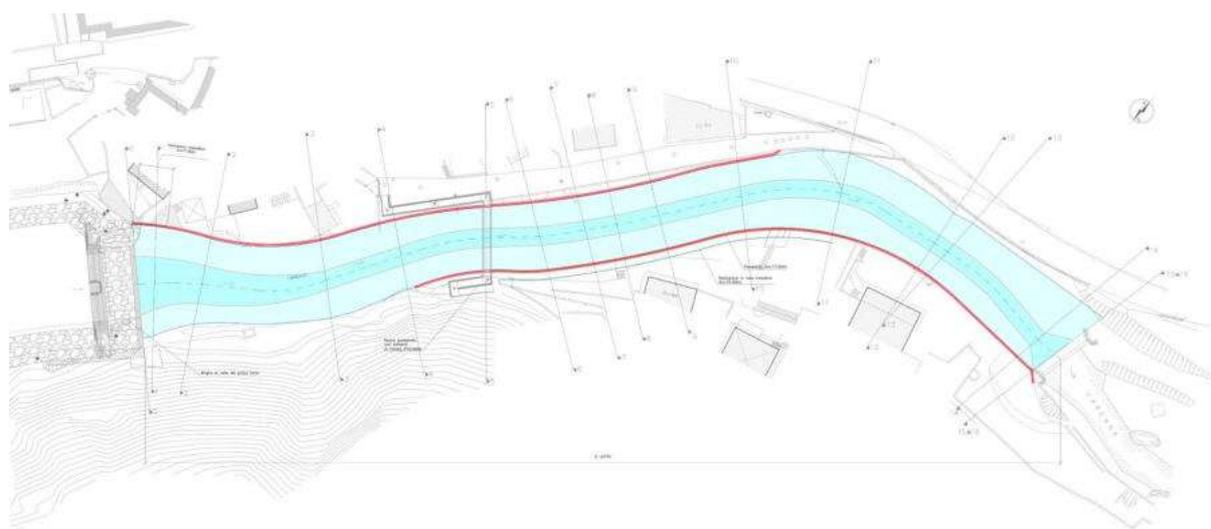
Figura 3. Planimetria di progetto ad opere finite (adattata da: Progetto Definitivo, tavola n. 3).

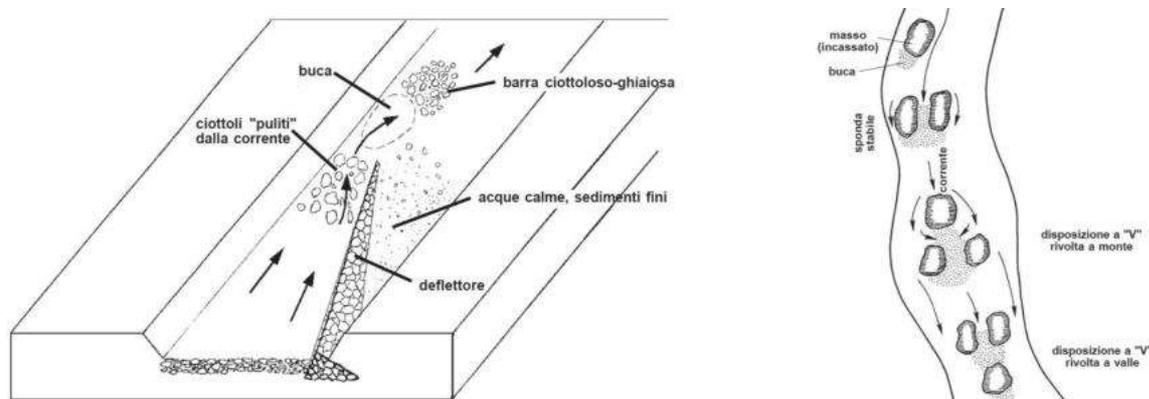
superiori al 3%. Anche l'introduzione di massi in alveo, isolati o in gruppi, lontano dalle sponde, è un accorgimento economico ed efficace per ripristinare la diversità ambientale del corso d'acqua (figura 5).

Figura 5. A sinistra: deflettore a molo sommersibile dalle piene. A destra: alcune disposizioni di massi in alveo. [Da: “Elementi di progettazione ambientale dei lavori fluviali”, Autorità di Bacino Interregionale del Fiume Magra 1998]

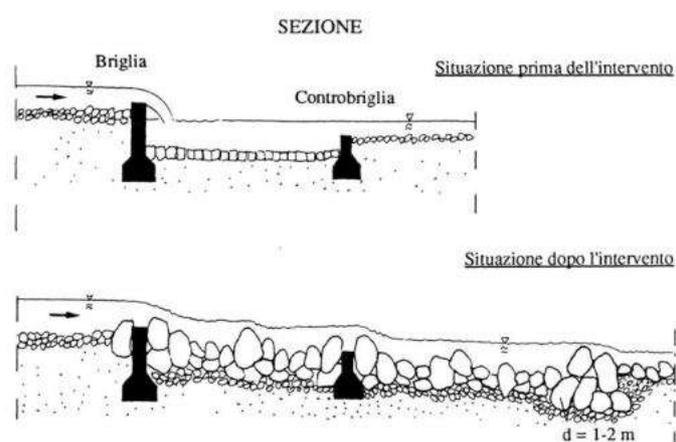
Figura 6. Esempio di restauro ambientale di briglie esistenti. [Da: “Elementi di progettazione ambientale dei lavori fluviali”, Autorità di Bacino Interregionale del Fiume Magra 1998]
