COMUNE DI GENOVA

**DETERMINAZIONE DIRIGENZIALE N. 2021-205.0.0.-135**

Lavori di consolidamento e restauro conservativo volta del Salone Barabino Fase 2 - 2° Stralcio. I.C. Sampierdarena, Piazza del Monastero 6 - Approvazione del progetto definitivo - esecutivo, dei lavori ed individuazione delle modalità di gara.  
CUP B38B21000040004 - MOGE 20704 – CIG 903473425B.

## PALAZZO CENTURIONE

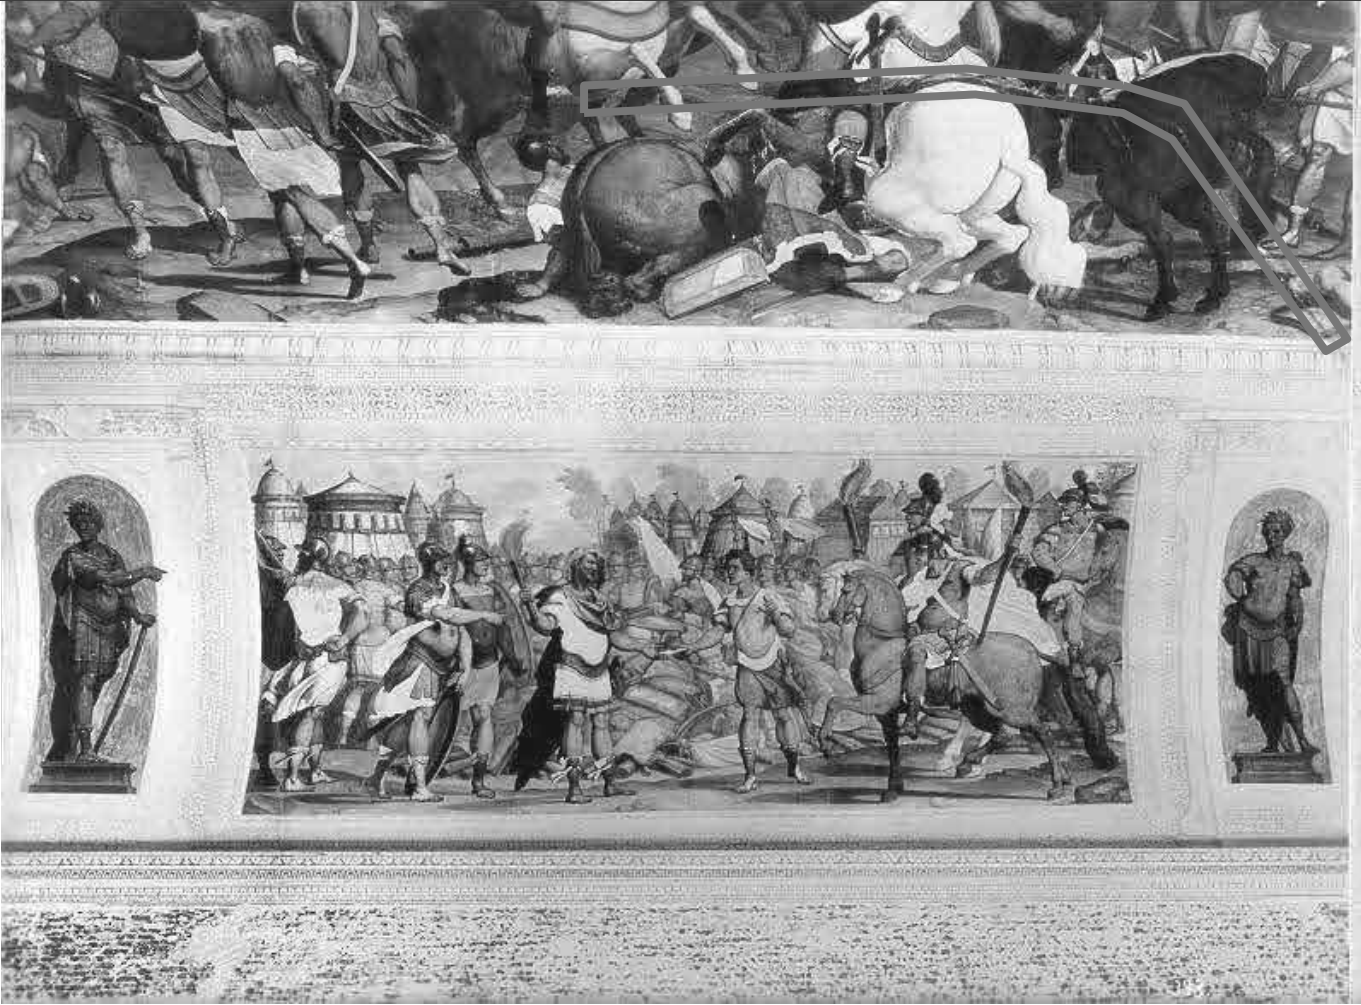
<b>Scheda n.2</b>

<b>Anno</b>	1880-1895	
<b>Nome file</b>	9	
<b>Fonte</b>	Archivio Fotografico del Comune di Genova	
<b>Autore</b>	Alfred Noack	
<b>Annotazioni</b>	Supplemento al Catalogo delle vedute pubblicate dallo Stabilimento Fotografico Alfredo Noack. Carlo Paganini gerente-direttore, Genova 1905-1912 – pag.82	
<b>Soggetto</b>	Fotografia della specchiatura sul lato est	
<b>Descrizione</b>		
<p>Sono già visibili alcune fessurazioni oggi presenti. Nel riquadro centrale una fessurazione sembra essere stata oggetto di intervento di stuccatura e integrazione pittorica semi-mimetica. Oggi, la stessa fessurazione è parzialmente stuccata con malta di colore bianco, appartenente quindi a un intervento successivo al 1880-1895.</p>

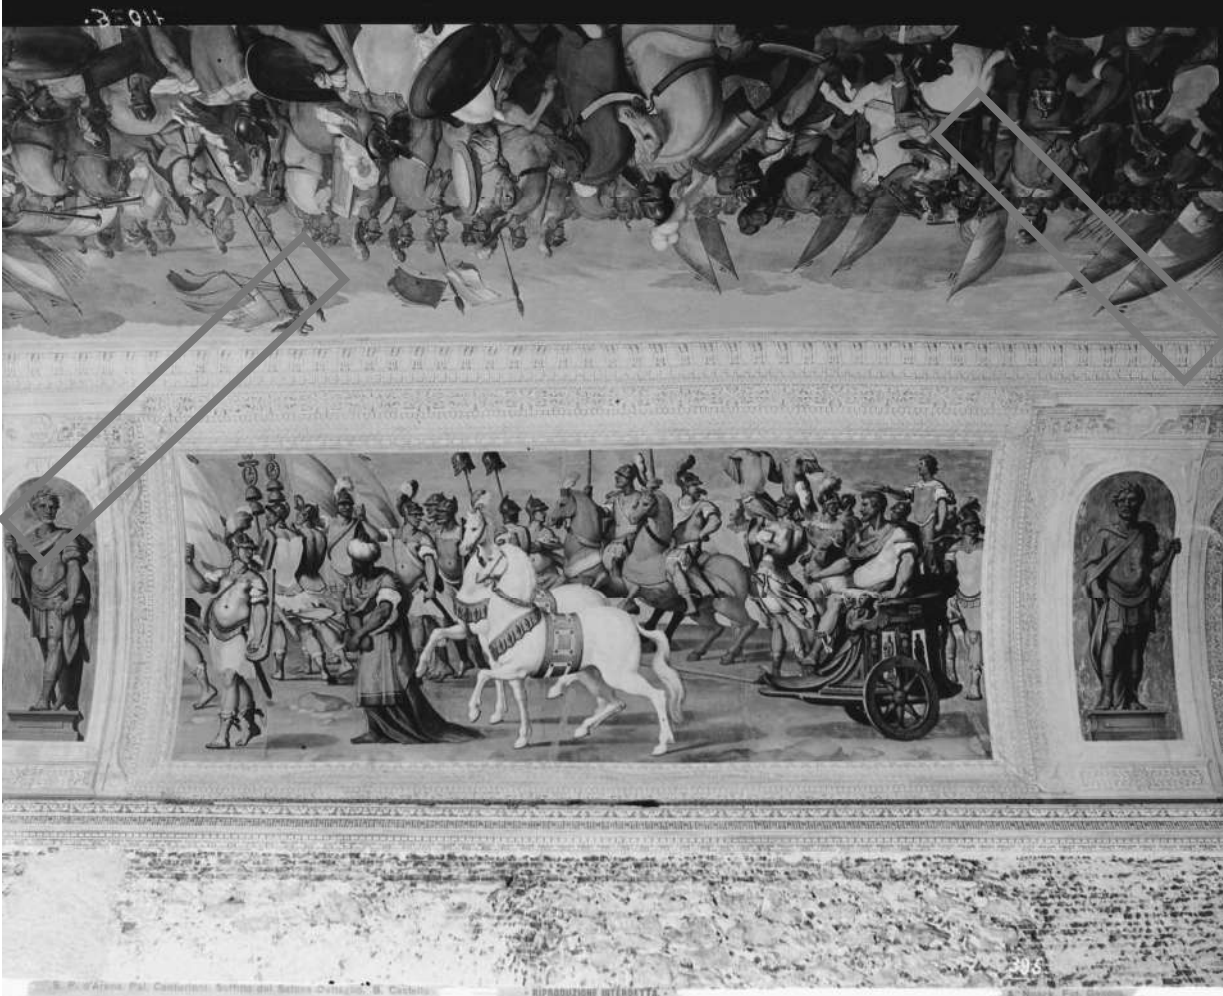
<b>Scheda n.3</b>

<b>Anno</b>	1880-1895
<b>Nome file</b>	10
<b>Fonte</b>	Archivio Fotografico del Comune di Genova
<b>Autore</b>	Alfred Noack
<b>Annotazioni</b>	Supplemento al Catalogo delle vedute pubblicate dallo Stabilimento Fotografico Alfredo Noack. Carlo Paganini gerente-direttore, Genova 1905-1912 – pag.82
<b>Soggetto</b>	Fotografia della specchiatura sul lato ovest
<b>Descrizione</b>	
<p>Sono già visibili alcune fessurazioni oggi presenti. Nelle zone individuate in rosso le fessurazioni sono state oggetto di stuccatura e integrazione pittorica semi-mimetica. Oggi, le stesse sono parzialmente stuccate con malta di colore bianco, appartenenti quindi a un intervento successivo al 1880-1895.</p>

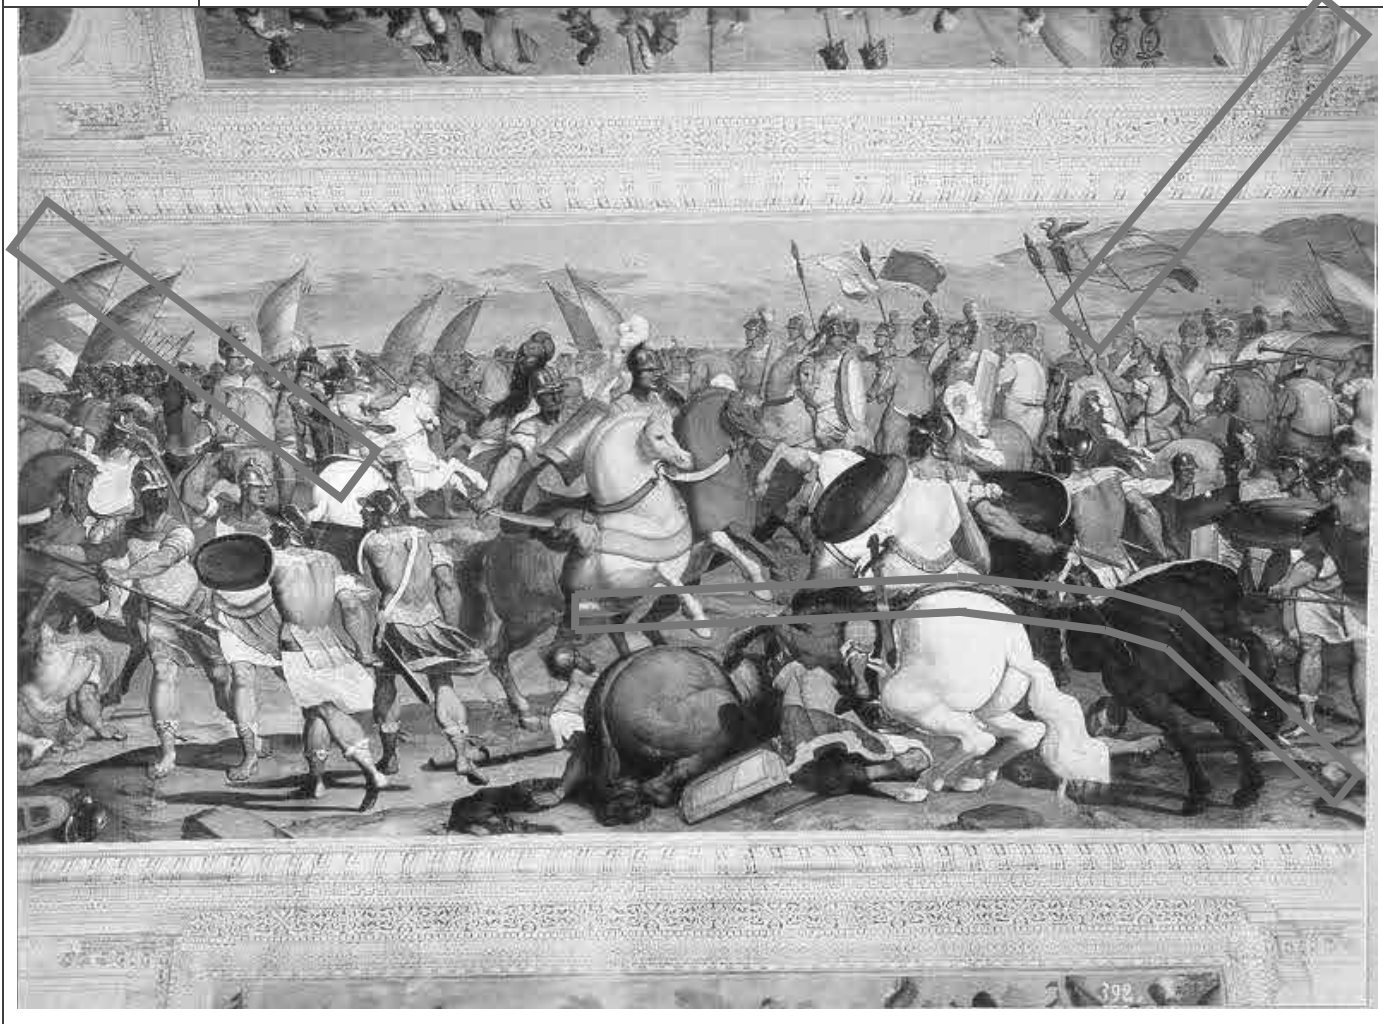
<b>Scheda n.4</b>

<b>Anno</b>	1880-1895
<b>Nome file</b>	11
<b>Fonte</b>	Archivio Fotografico del Comune di Genova
<b>Autore</b>	Alfred Noack
<b>Annotazioni</b>	Supplemento al Catalogo delle vedute pubblicate dallo Stabilimento Fotografico Alfredo Noack. Carlo Paganini gerente-direttore, Genova 1905-1912 – pag.82
<b>Soggetto</b>	Fotografia della specchiatura centrale
<b>Descrizione</b>	
<p>Sono già visibili alcune fessurazioni oggi presenti. Nelle zone individuate in rosso, le fessurazioni sono state oggetto di stuccatura e integrazione pittorica semi-mimetica. Oggi, le stesse sono parzialmente stuccate con malta di colore bianco, appartenenti quindi a un intervento successivo al 1880-1895.</p>

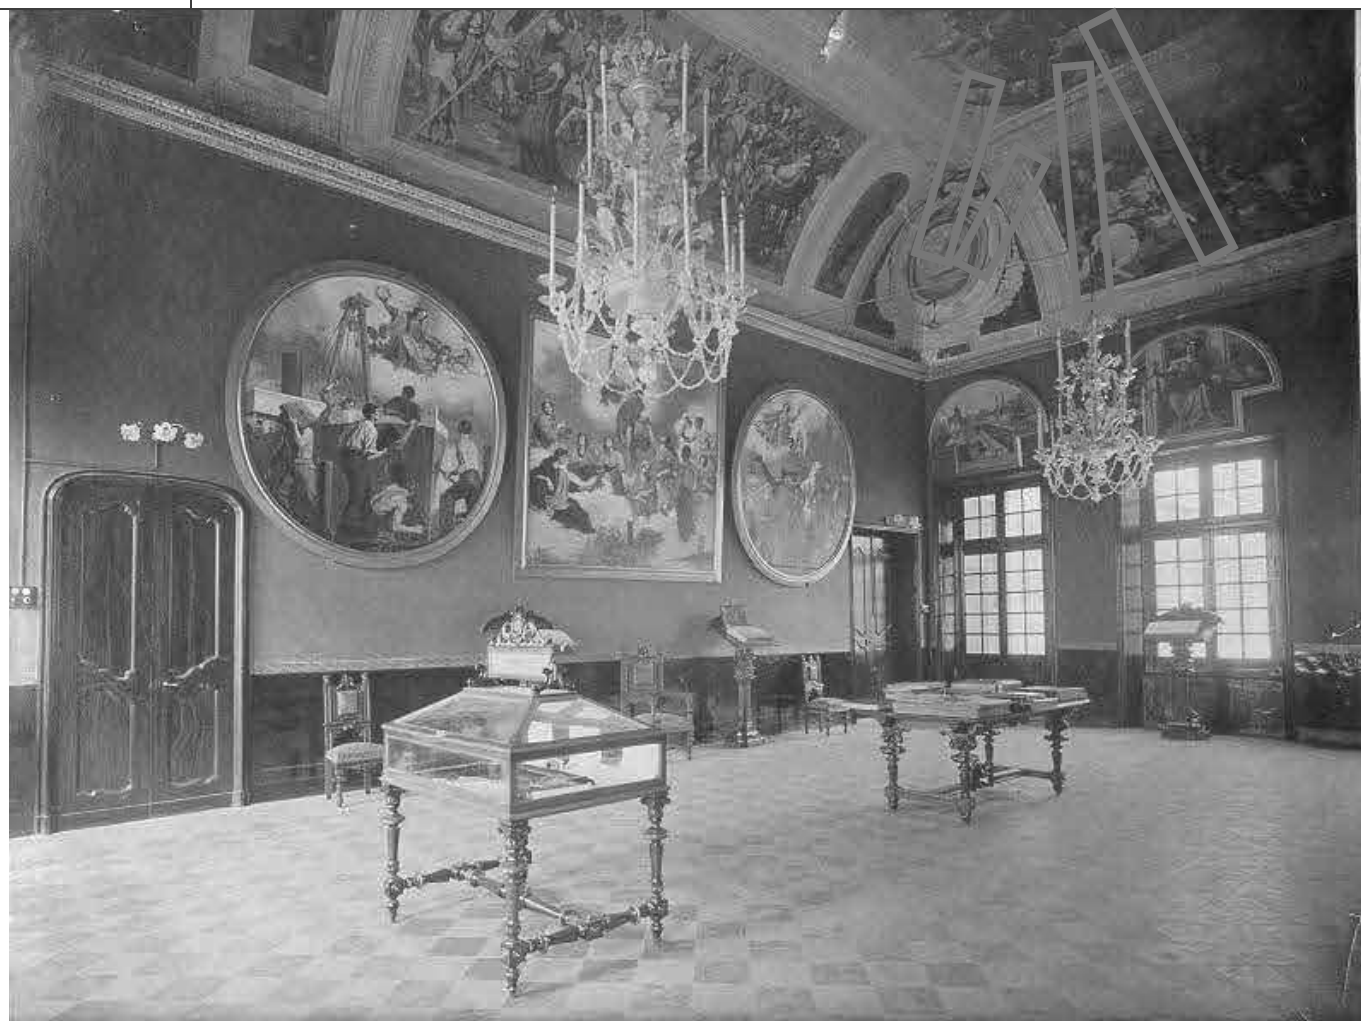
## Scheda n.5

<b>Anno</b>	1911 circa
<b>Nome file</b>	24
<b>Fonte</b>	Archivio Fotografico del Comune di Genova
<b>Autore</b>	Svicker
<b>Annotazioni</b>	
<b>Soggetto</b>	Fotografia del salone nobile del palazzo
<b>Descrizione</b>	
<p>Sono già visibili alcune fessurazioni oggi presenti. Nelle zone individuate in rosso, le fessurazioni sono state oggetto di stuccatura e integrazione pittorica semi-mimetica. Oggi, le stesse sono parzialmente stuccate con malta di colore bianco, appartenenti quindi a un intervento successivo al 1911.</p>

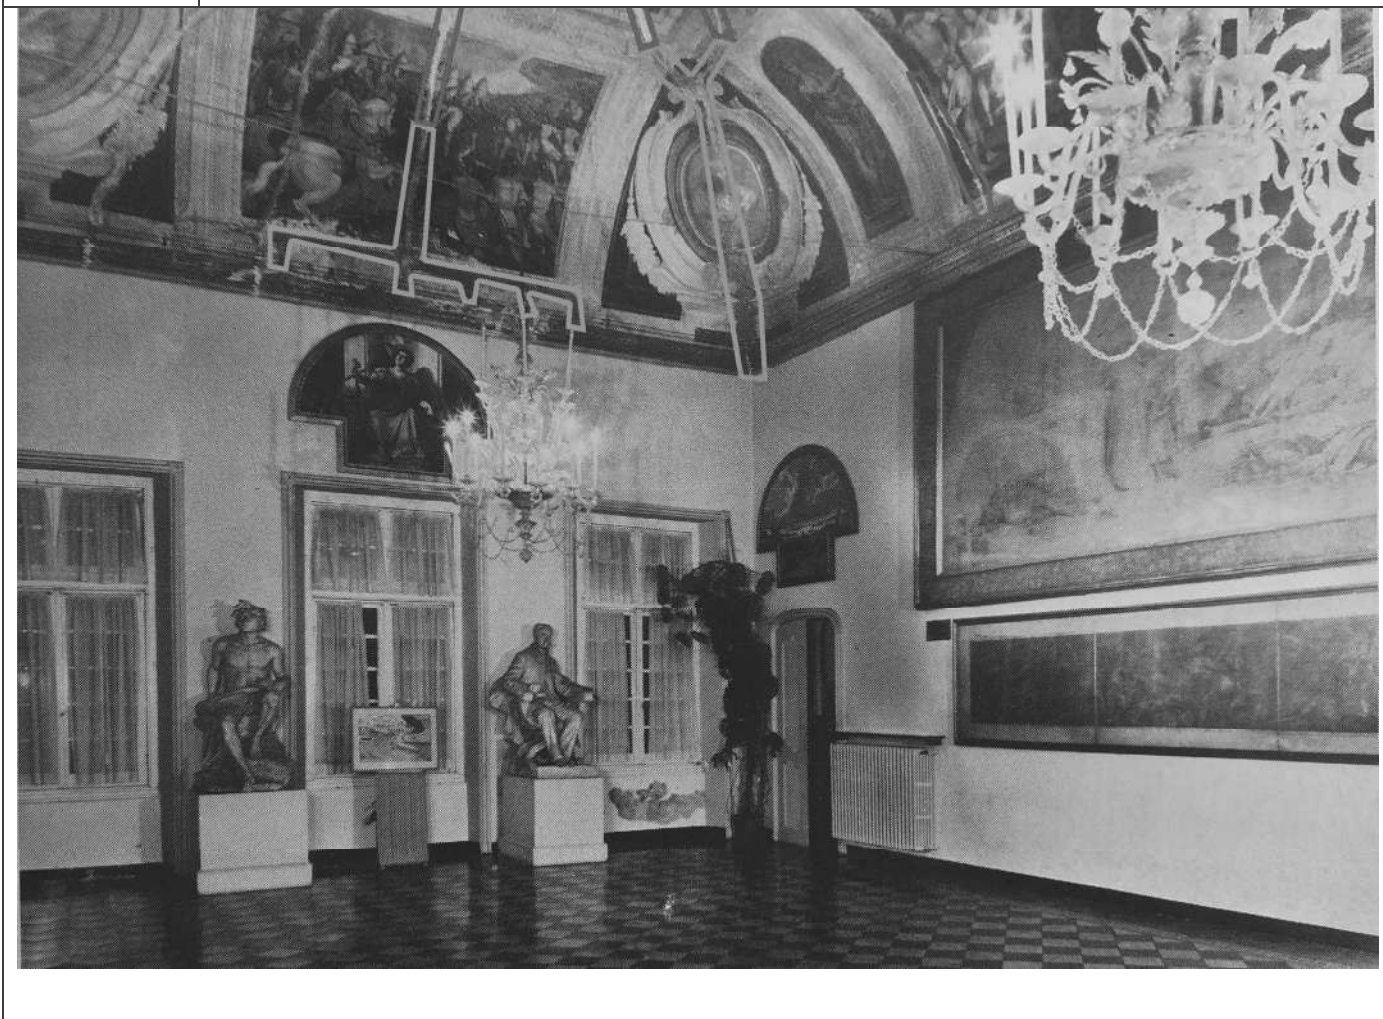
<b>Scheda n.6</b>

<b>Anno</b>	1979
<b>Nome file</b>	F_Sagep_1
<b>Fonte</b>	<i>Sampierdarena: Palazzo Centurione del Monastero</i> , Guide di Genova n.80 – 30 aprile 1979, Sagep, Genova, p. 9
<b>Autore</b>	Fiorella Caraceni
<b>Annotazioni</b>	
<b>Soggetto</b>	Fotografia della specchiatura sul lato nord
<b>Descrizione</b>	
<p>Le stuccature indicate nei riquadri rossi sono le più recenti (Stuccatura n.1, in gesso). Nei riquadri arancioni sono individuate le stuccature con velatura di colore grigio-verde (Stuccatura n.2) – Rif. Elaborato n.15 – <i>Tavola degli interventi di manutenzione e restauro del dipinto</i>. Entrambi gli interventi, quindi, sono stati realizzati prima del 1979.</p>

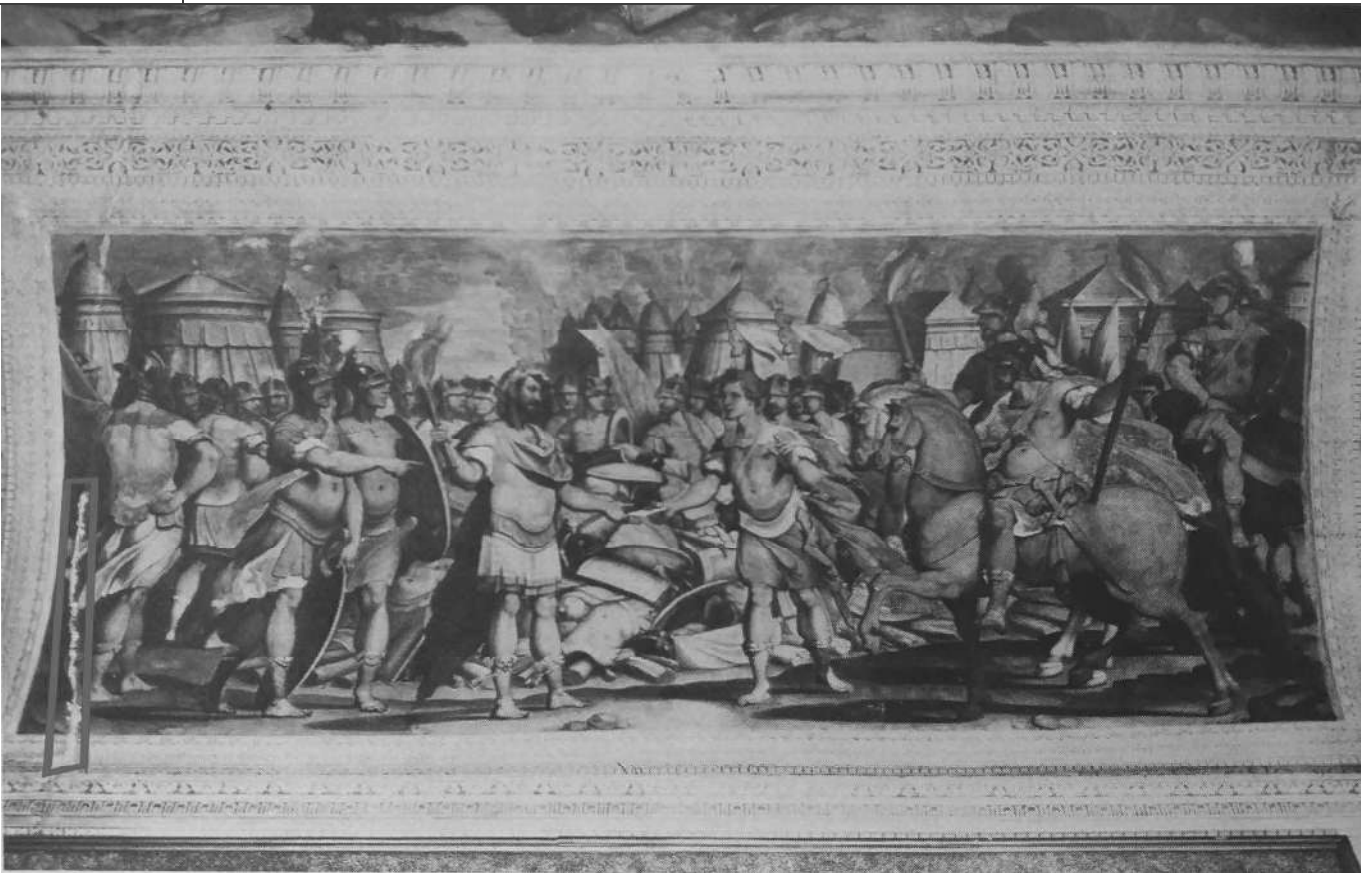
<b>Scheda n.7</b>

<b>Anno</b>	1979
<b>Nome file</b>	F_Sagep_3
<b>Fonte</b>	<i>Sampierdarena: Palazzo Centurione del Monastero</i> , Guide di Genova n.80 – 30 aprile 1979, Sagep, Genova, p. 9
<b>Autore</b>	Fiorella Caraceni
<b>Annotazioni</b>	
<b>Soggetto</b>	Fotografia della specchiatura sul lato est
<b>Descrizione</b>	
<p>La stuccatura indicata nel riquadro rosso è del tipo più recente (Stuccatura n.1, in gesso). L'intervento, quindi, è stato realizzato prima del 1979.</p>

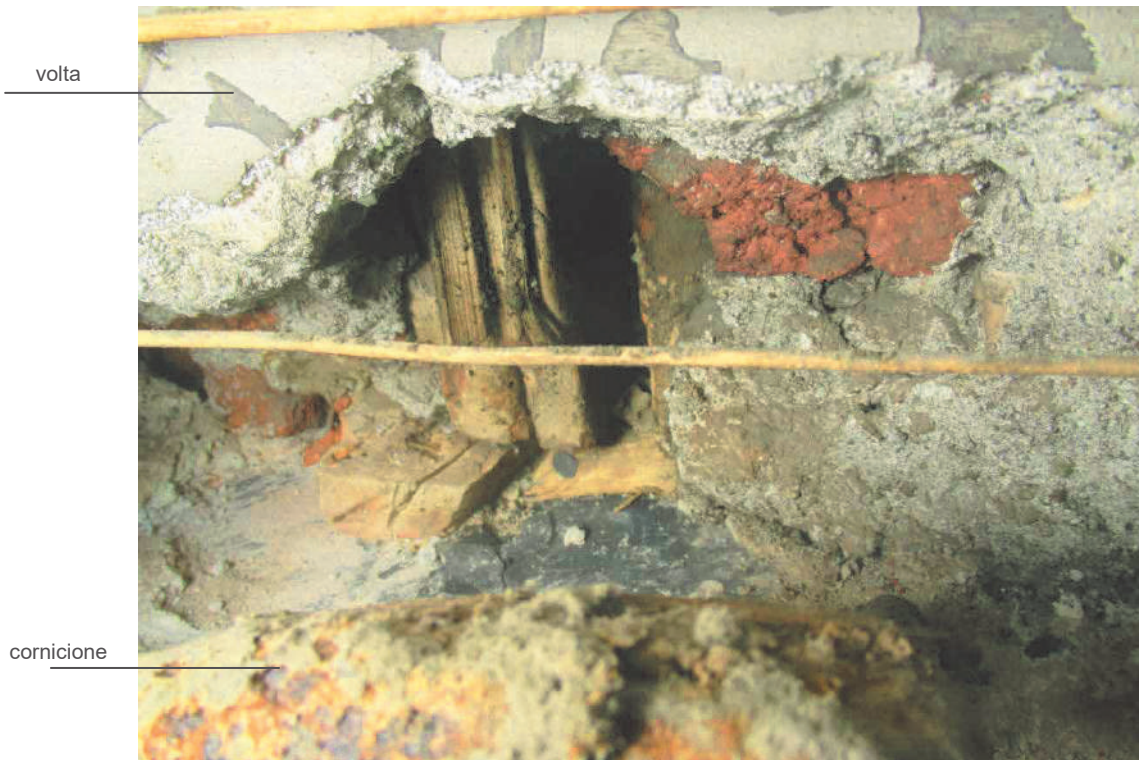
**Img. 3** – IMG\_0026: lato est, appoggio di una centina lignea, che costituisce parte della struttura portante della volta affrescata. Si nota la presenza di un inzeppamento in legno e di mattoni di riempimento.

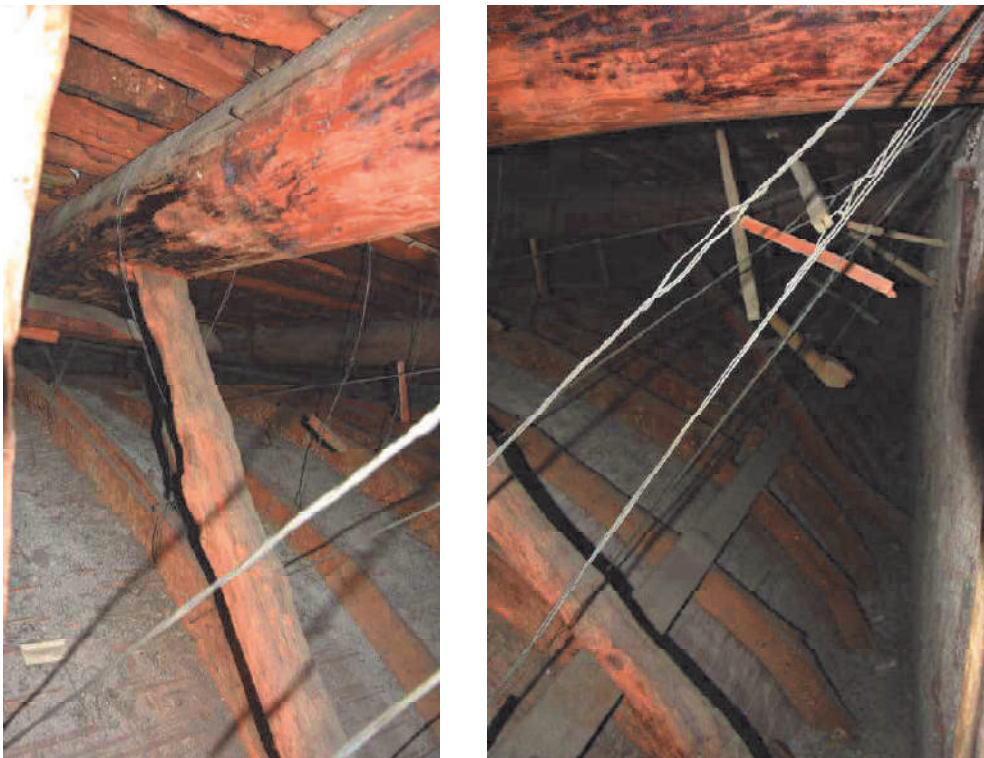
**Immg. 4-5** – DSC\_0063 e DSC\_0062: estradosso della volta. È visibile la stuoia di canne intrecciate fissata alle centine. Non sono presenti pendini lignei ma solo in filo metallico, forse opera di un intervento successivo.

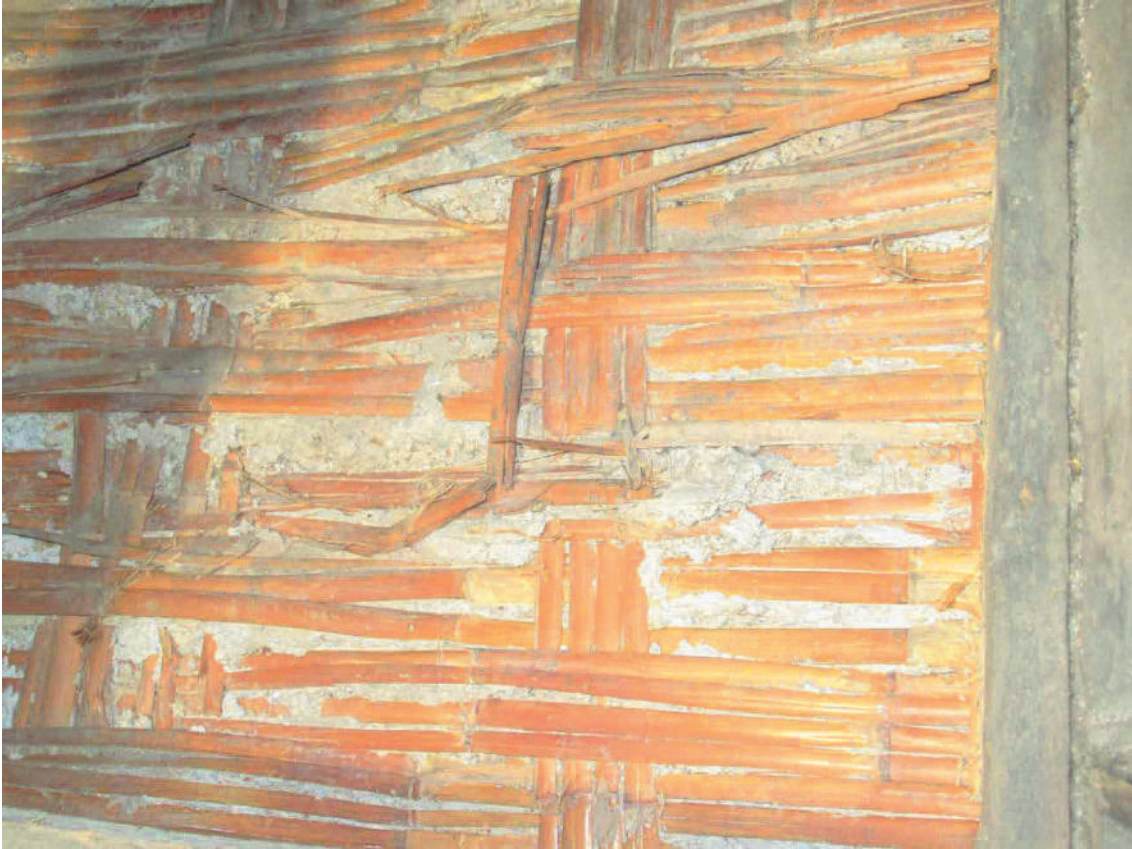
**Img. 6** – IMG\_0056: estradosso, stuoia di cannicchio a seguito di parziale pulitura del deposito incoerente.

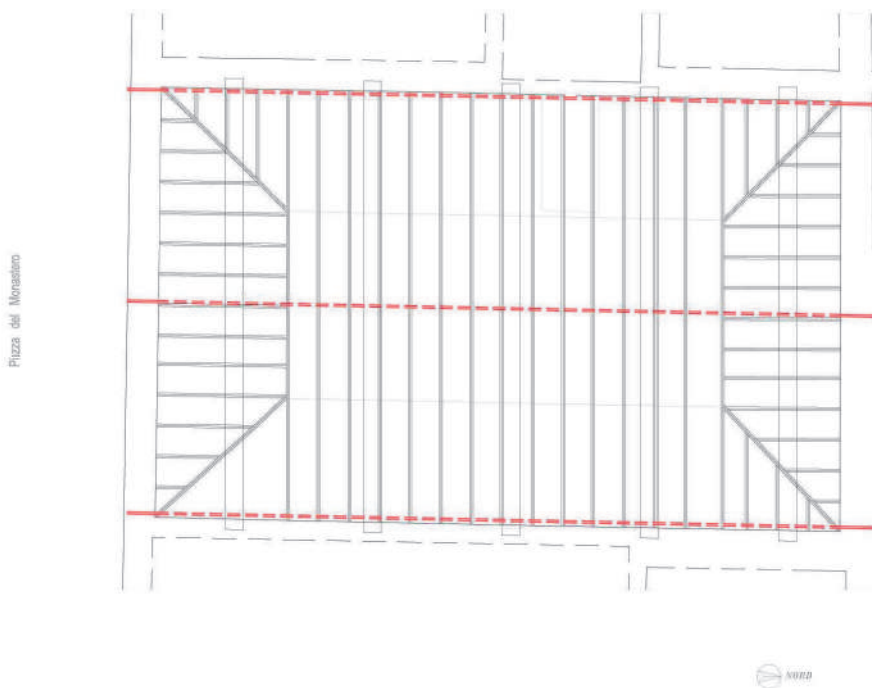
**Img. 7:** individuazione delle catene. A est e ovest le catene si trovano ad altezza cornicione. La catena centrale è all'estradosso della volta.

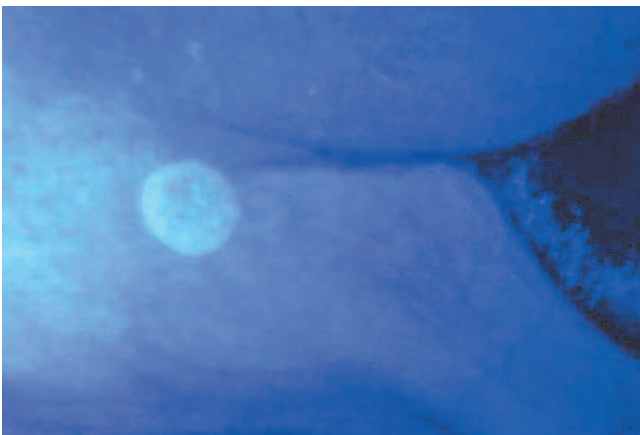
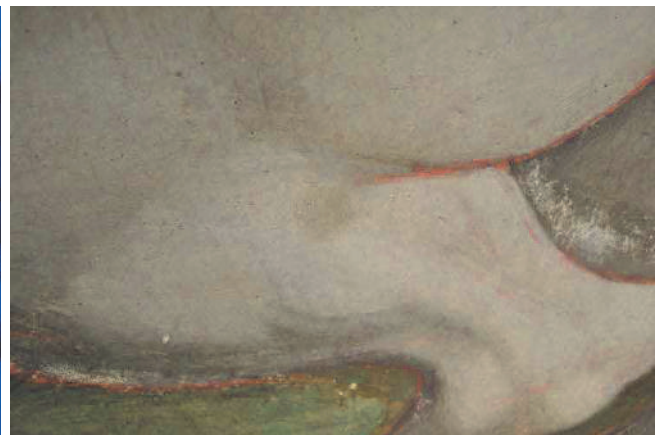
*Img. 16 e 17– DSC\_0703 e DSC\_0704: dettaglio del riquadro centrale. A sinistra la lampada di Wood evidenzia una porzione di forma circolare.*

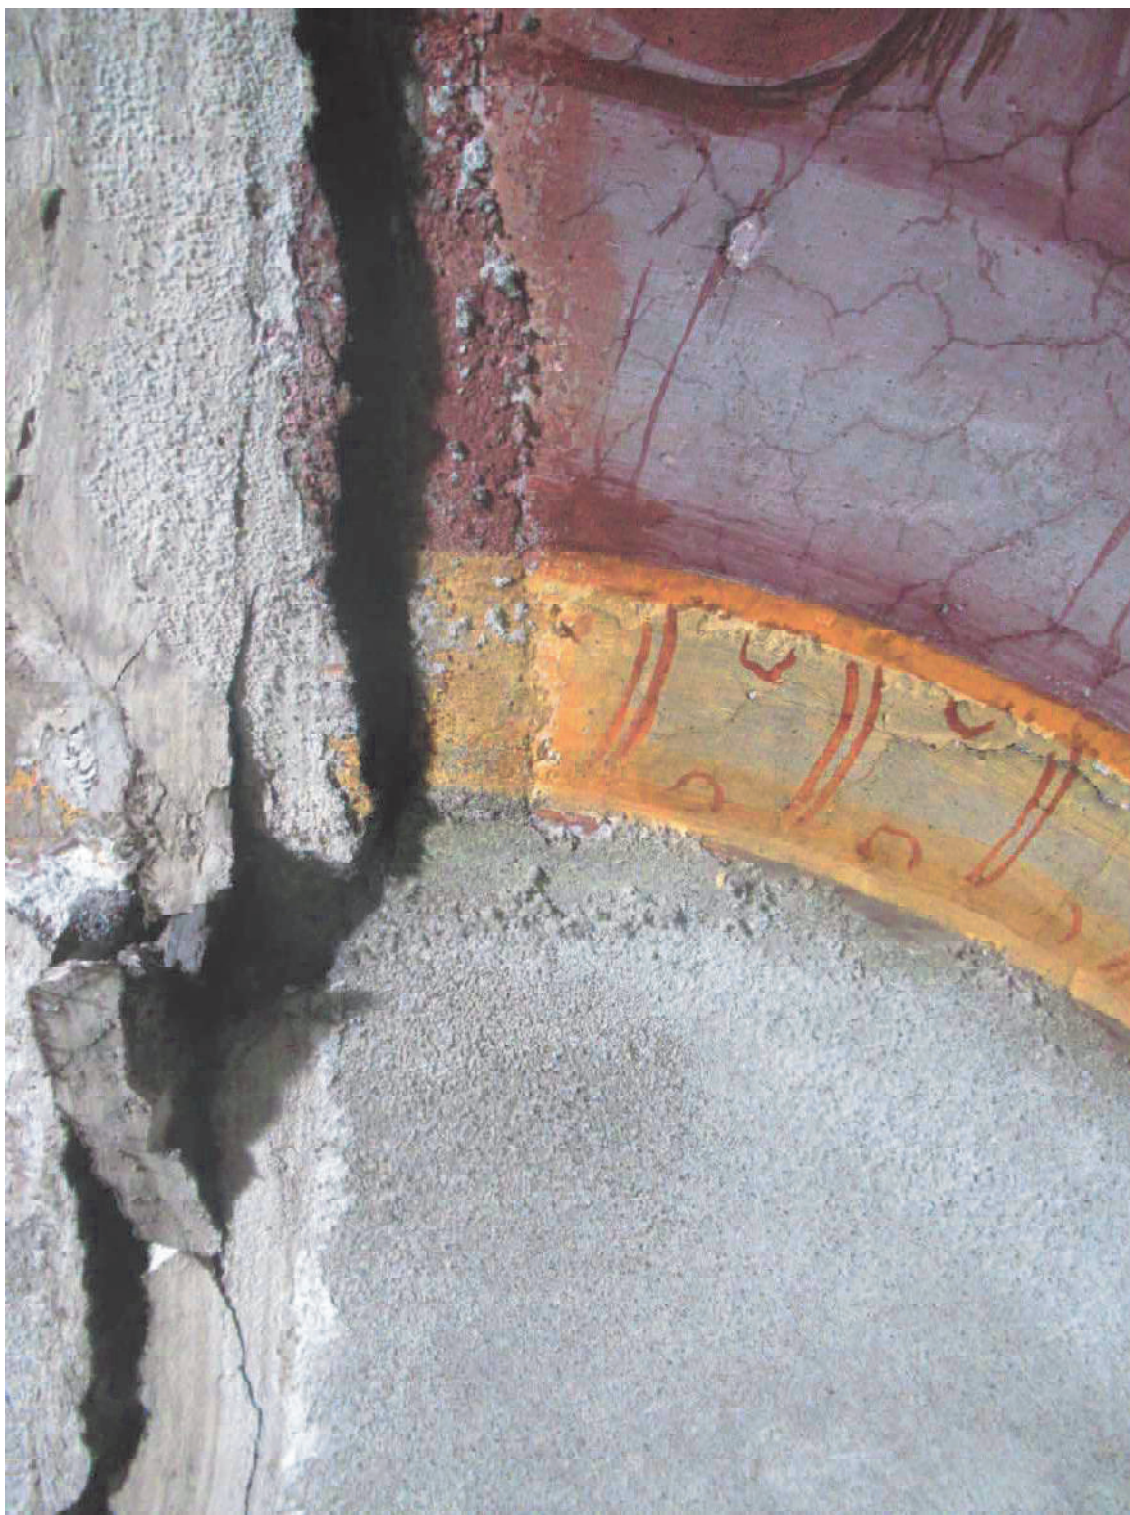
**Img. 18**– IMG\_0002: angolo nord-ovest, rifacimento dell'ovale con malta simile a quella utilizzata per la stuccatura n.3. Inoltre, è visibile la stuccatura n.2 sopra al rifacimento e sopra alla stuccatura n.3.

La malta di calce aerea, utilizzata per la stuccatura n.3, è stata stesa anche sulla superficie più interna degli ovali, che sono stati oggetto, quindi, di una reintonacatura e dell'integrale ridipintura dei medaglioni (rif. *Img.18*). Nell'ovale sud-est, attraverso l'ampia e profonda fessurazione verticale, è possibile vedere dei mattoni di riempimento, anch'essi forse posti in opera durante il rifacimento degli ovali a riempimento di ampi vuoti nella struttura (rif. *Img.19*). Mattoni sono presenti anche in prossimità del cornicione vicino ai piedi delle centine, con funzione di riempimento.

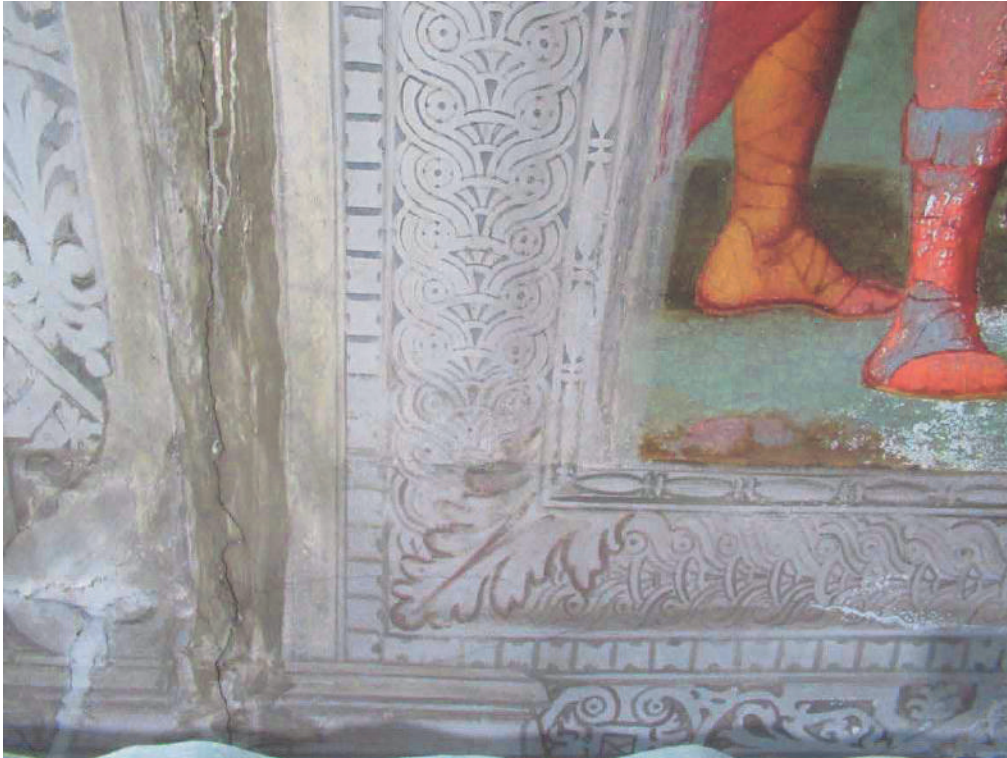
*Img. 21– IMG\_0011: lato sud, ridipintura della cornice orizzontale*

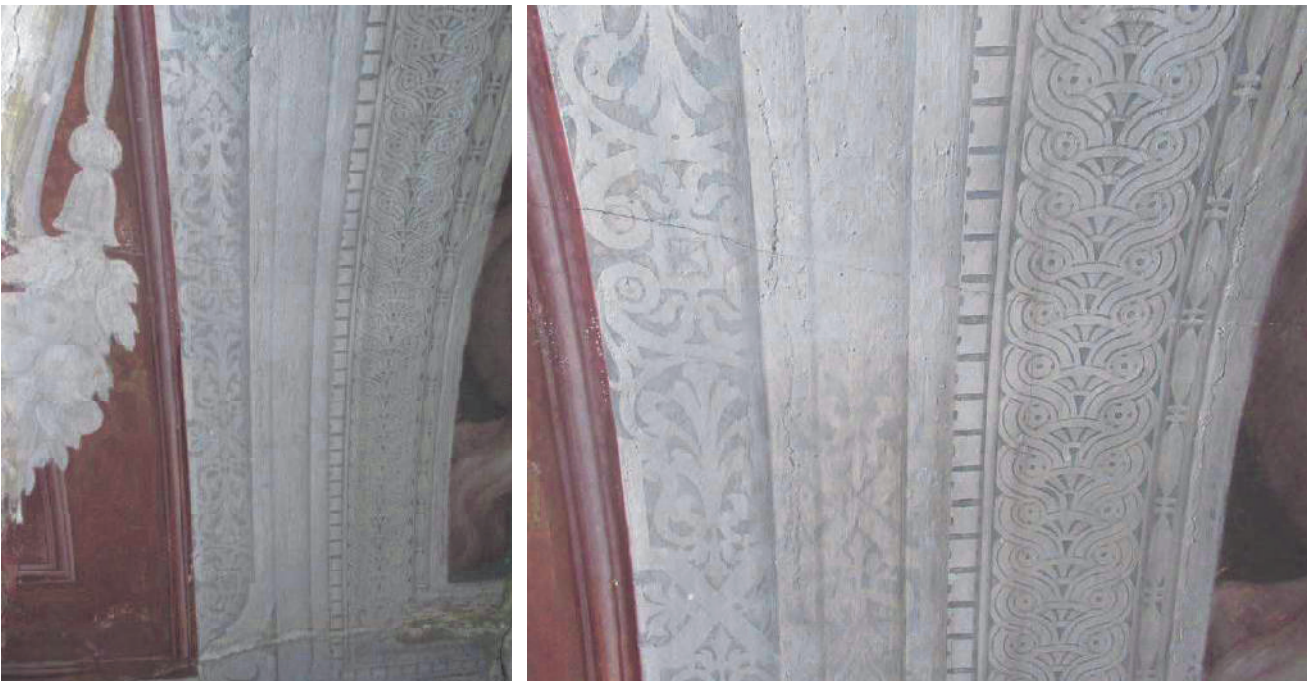
*Imgg. 22 - 23– IMG\_006 e IMG\_007: lato nord, ridipintura della cornice verticale. Nella fotografia a destra, dopo aver tamponato con spugna umida, sono maggiormente visibili le tracce della decorazione fatta con mascherina, poi coperta dalla ridipintura. La stesura dello strato pittorico a calce in tinta unita è, forse, opera dello stesso autore che, in fase di realizzazione, potrebbe aver semplificato l'ornamento.*

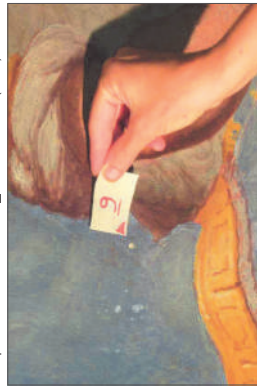
campione n. 9 - FOTO IMG\_0002 azzurro (vesti)

**ANALISI STRATIGRAFICA IN SEZIONE LUCIDA. COMPLETA DI SEM EDS FTIR.**  
**Strato a:** residui dello strato d'intonaco di supporto, a base di calcare debolmente magnesiacca, soffiato di calcio e di silicati (aggregato).  
**Strato b:** Strato di colore azzurro-chiaro, di spessore medio di 100 µm. Nello strato si identificano carbonati di calcio e magnesio e soffiato di calcio. Si osserva inoltre pigmentazione di silicato potassico con cobalto (smaltino); presente dell'ocra rossa in tracce. Nello strato si riscontrano la presenza di quantità significative di ossalato di calcio.  
**Strato c:** Strato di patina bruna superficiale, sottile (10-15 µm) in cui si riscontrano soffiato di calcio, particellato silicatico e carbonioso.

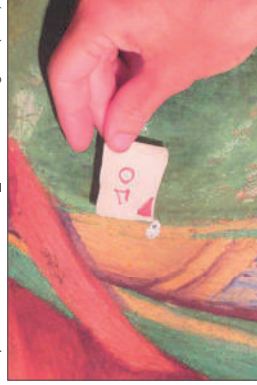
campione n. 10 - FOTO IMG\_0006 verde e giallo (vesti)

**ANALISI STRATIGRAFICA IN SEZIONE LUCIDA. COMPLETA DI SEM EDS.**  
**Strato a:** Strato d'intonaco bianco a granulometria medio-fine, compatto, a base di calcare magnesiacca, soffiato di calcio e di silicati (aggregato). L'intonaco contiene quantità di cloro diffuso sulla matrice carbonatica, associabile a sodio e a potassio in fasi saline solubili.

**Strato b:** Sottile strato rosso discontinuo (10 µm); disegno preparato a base di ocra rossa (ossidi di ferro e minerali argillosi).  
**Strato c:** Strato di colore verde, di spessore medio di 30 µm, in cui si sono soffiato di calcio, carbonato di calcio e magnesio e granuli verdi di silico-aluminati con ossidi di ferro (terra verde).

**Strato e:** Strato di colore giallo acceso, composto da soffiato di calcio, carbonato di calcio e ocra gialla (fotossido di ferro e minerali argillosi).

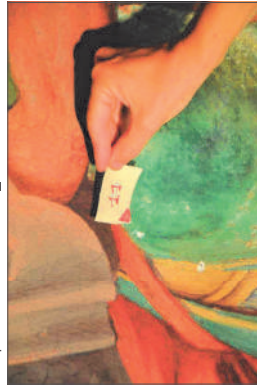
campione n. 11 - FOTO IMG\_0009 verde con tracce di blu (vesti)

**ANALISI STRATIGRAFICA IN SEZIONE LUCIDA. COMPLETA DI SEM EDS FTIR.**  
**Strato a:** Strato d'intonaco bianco a granulometria medio-fine, compatto, a base di calcare magnesiacca, soffiato di calcio e di silicati (aggregato). Cloro diffuso nella matrice carbonatica.

**Strato b:** Sottile strato rosso; disegno preparato a base di ocra rossa.  
**Strato c:** Strato di colore verde compatto, con soffiato di calcio, carbonato di calcio e magnesio e silico-aluminati contenenti ossidi di ferro (terra verde).

**Strato g:** Strato blu-verde di spessore medio di 20 µm con blu oltremare (silicato di sodio soffiato) artificiale (fine e tondeggiate) e di verde di cromo.

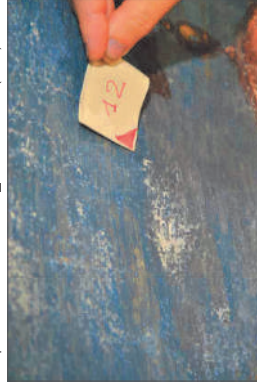
campione n. 12 - FOTO IMG\_0012 azzurro (cielo)

**ANALISI STRATIGRAFICA IN SEZIONE LUCIDA. COMPLETA DI SEM EDS.**  
**Strato a:** Strato d'intonaco bianco a granulometria fine, di spessore di circa 20 µm, a base di calcare debolmente magnesiacca, soffiato di calcio e di alluminio-silicati di potassio (fieriabili all'aggregato).  
**Strato b:** Strato di colore azzurro chiaro compatto ed omogeneo, di spessore medio di 100 µm. Nello strato si identificano carbonati di calcio e carbonato di magnesio e soffiato di calcio. Si osserva inoltre silicato potassico con cobalto (smaltino) dalla fattezze grossolana e spigolosa; presente dell'ocra rossa (ossidi di ferro e minerali argillosi) in tracce.  
**Strato c:** Strato di patina bruna superficiale, sottile (10-15 µm) in cui si riscontrano soffiato di calcio, particellato silicatico e carbonioso.

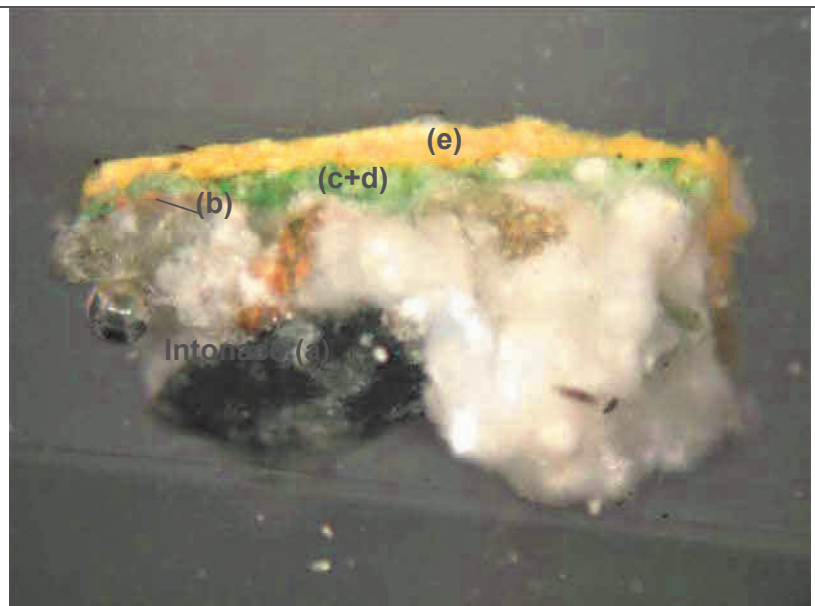
Immagine 5

Immagine microscopica stratigrafica in luce polarizzata riflessa  
Ingrandimento: 200x

In evidenza lo "sbiancamento" per solfatazione della porzione esposta dello strato (e)

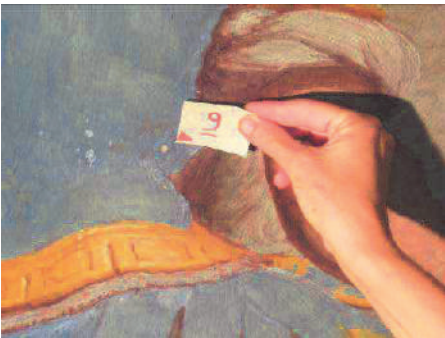
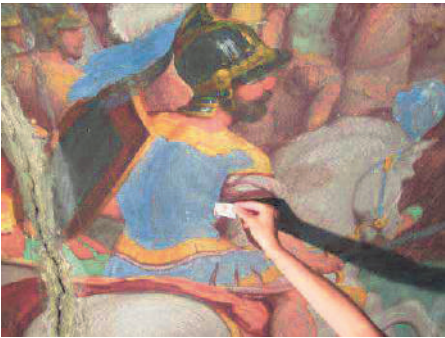
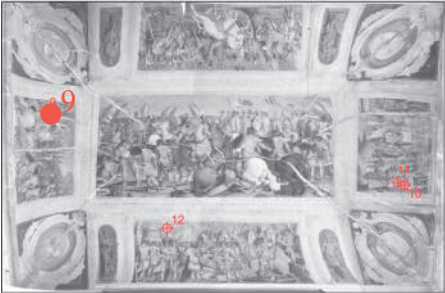
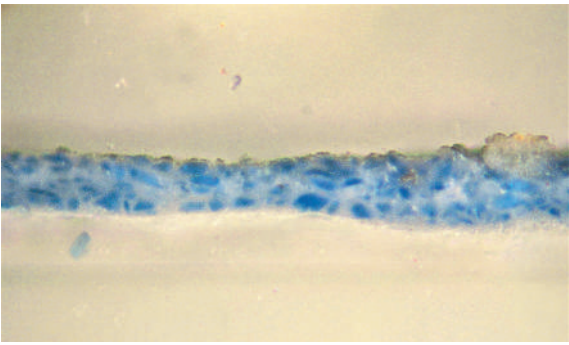
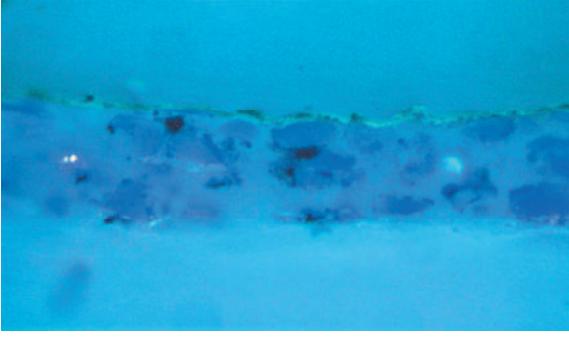
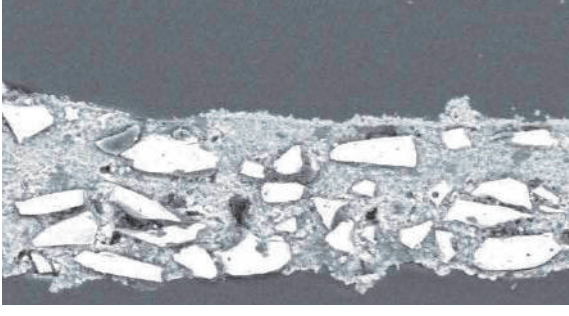
Localizzazione	Immagine Stratigrafica	Analisi dei singoli strati
<p style="text-align: center;"><b>Campione 9</b> <b>Identificazione 1478-4-19</b></p>

<p><b>a)</b> residui dello strato d'intonaco di supporto, a base di calce debolmente magnesiaca, solfato di calcio e di silicati (aggregato).</p> <p><b>b).</b> Strato di colore azzurro-chiaro. Nello strato si identificano carbonato di calcio e magnesio e solfato di calcio.</p> <p>Si osserva pigmentazione di smaltino; presente dell'ocra rossa in tracce.</p> <p>Nello strato si riscontra la presenza di quantità significative di ossalato di calcio.</p> <p><b>c)</b> Strato di patina bruna superficiale, sottile, in cui si riscontrano solfato di calcio, particellato silicatico e carbonioso.</p>

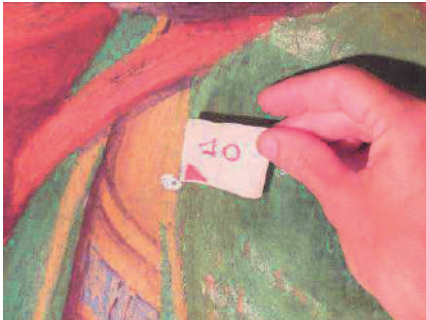
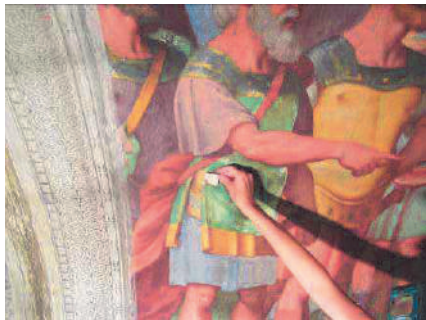
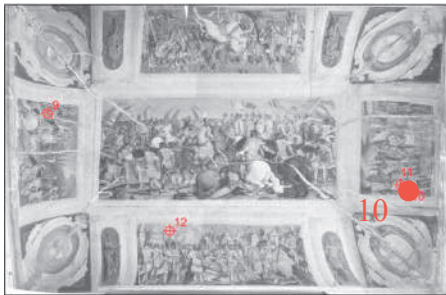
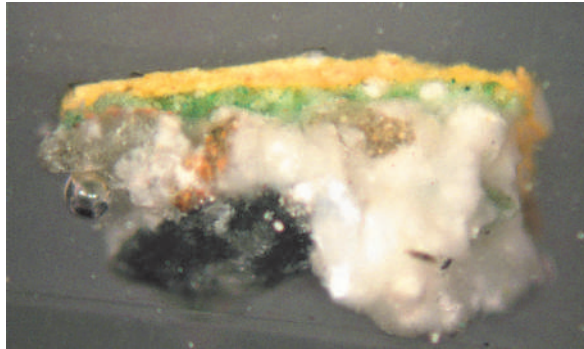
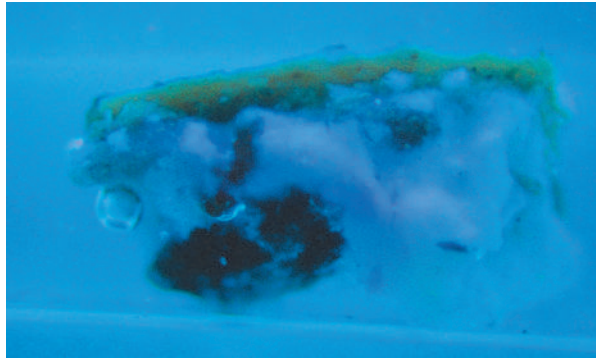
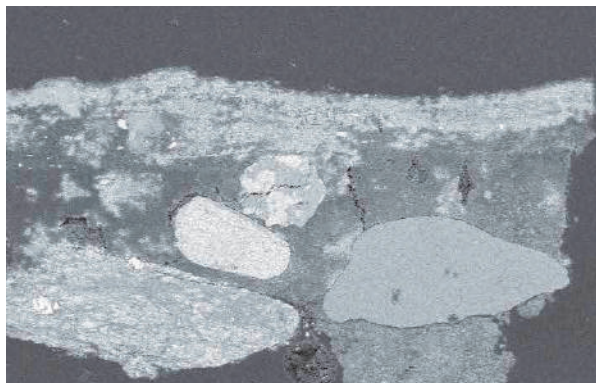
**Campione 10**  
**Identificazione 1478-5-19**

**a)** Strato d'intonaco bianco a granulometria medio-fine, compatto, a base di calce magnesiaca, solfato di calcio e silicati (riferibili all'aggregato).

L'intonaco contiene quantità di cloro diffuso omogeneamente sulla matrice carbonatica. Questo è plausibile sia associato a sodio e/o a potassio derivanti da probabili sali solubili.

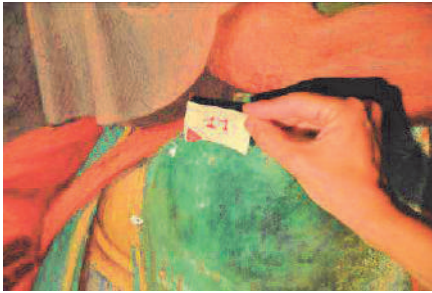
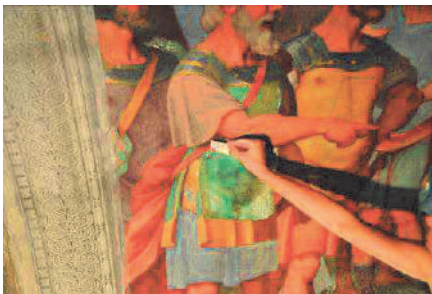
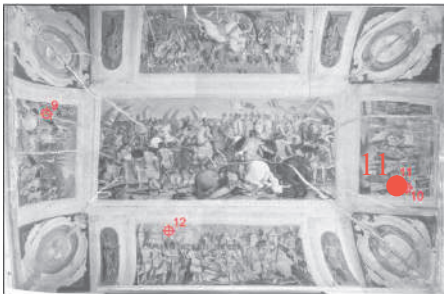
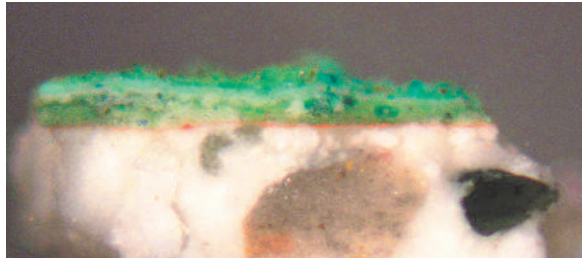
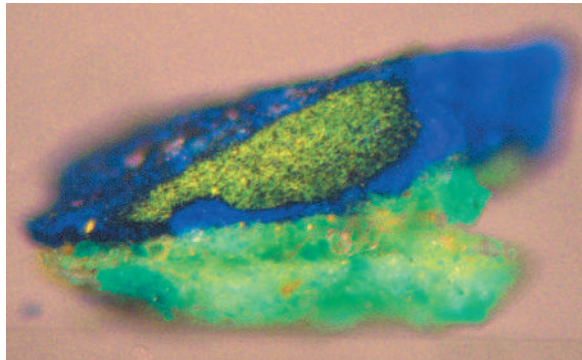
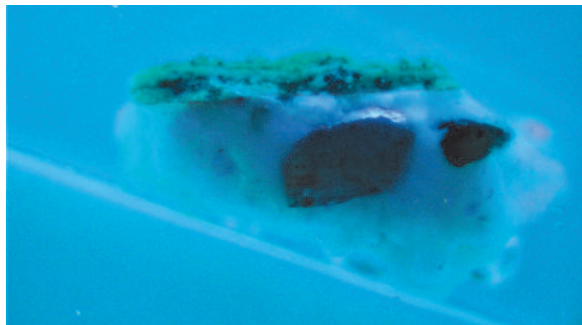
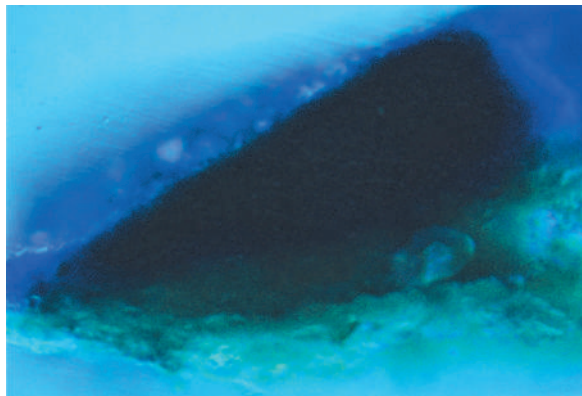
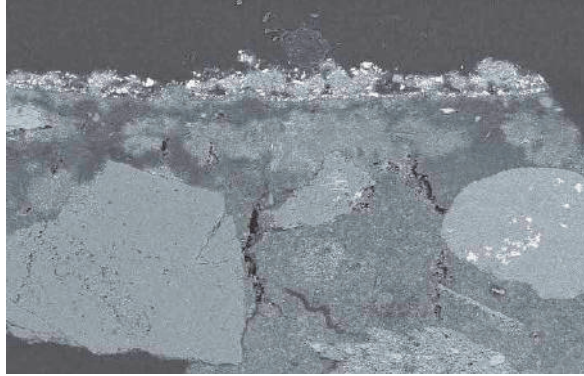
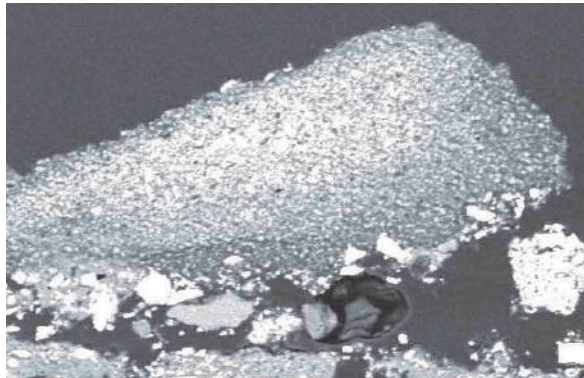
**Campione 11**  
**Identificazione 1478-6-19**

**a)** Strato d'intonaco bianco a granulometria medio-fine, compatto, a base di calce magnesiaca, solfato di calcio e di silicati (aggregato).

L'intonaco contiene quantità di cloro diffuso omogeneamente nella matrice carbonatica. Questo è plausibile sia associato a sodio e/o potassio derivanti da probabili sali solubili.

**e)** Strato sottile di colore verde chiaro a granulometria fine. Si evidenzia la presenza di solfato di calcio, carbonato di calcio e magnesio, terra verde e cloruri presenti omogeneamente nello strato.

**f)** Strato verde acceso poco compatto e dalla granulometria medio-fine. Si osserva la presenza nella matrice composta da solfato

di calcio e carbonato di calcio e magnesio, di bianco di bario e terra verde. Presenti inoltre, anche se in tracce, del verde di cromo (ossido di cromo).

**g)** Strato blu-verde in cui si identifica la presenza di blu oltremare artificiale e di verde di cromo.
