COMUNE DI GENOVA

**DETERMINAZIONE DIRIGENZIALE N. 2021-205.0.0.-135**

Lavori di consolidamento e restauro conservativo volta del Salone Barabino Fase 2 - 2° Stralcio. I.C. Sampierdarena, Piazza del Monastero 6 - Approvazione del progetto definitivo - esecutivo, dei lavori ed individuazione delle modalità di gara.  
CUP B38B21000040004 - MOGE 20704 – CIG 903473425B.

## PALAZZO CENTURIONE

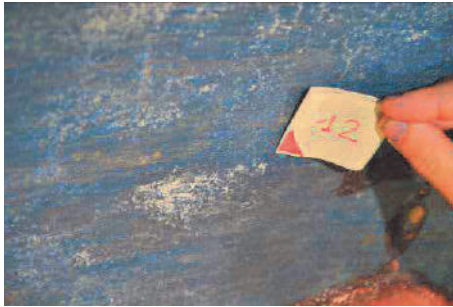
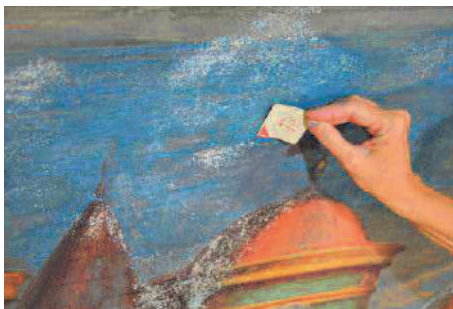
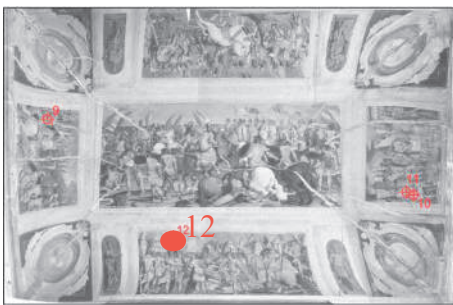
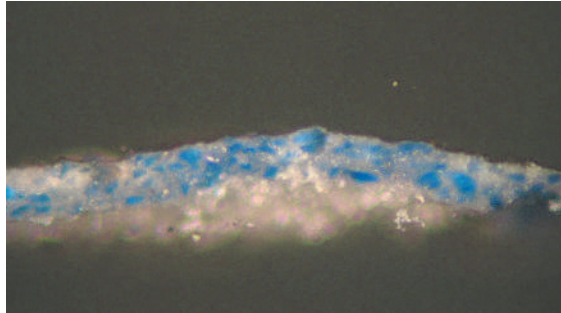
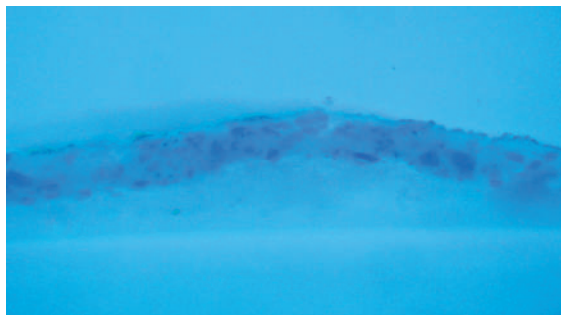
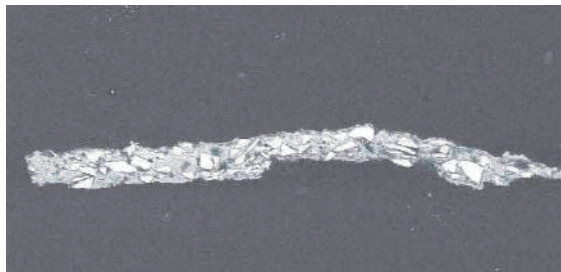
**Campione 12**  
**Identificazione 1478-7-19**

**a)** Strato d'intonaco bianco a granulometria fine, a base di calce debolmente magnesiaca, solfato di calcio e di allumino-silicati di potassio (riferibili all'aggregato).

**b)** Strato di colore azzurro chiaro compatto ed omogeneo. Nello strato si identificano carbonati di calcio e carbonato di magnesio e solfato di calcio. Si osserva inoltre smaltino dalla fattezze grossolana e spigolosa; presente dell'ocra rossa. in tracce.

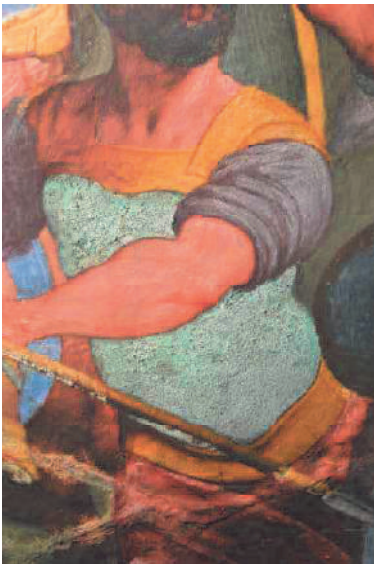
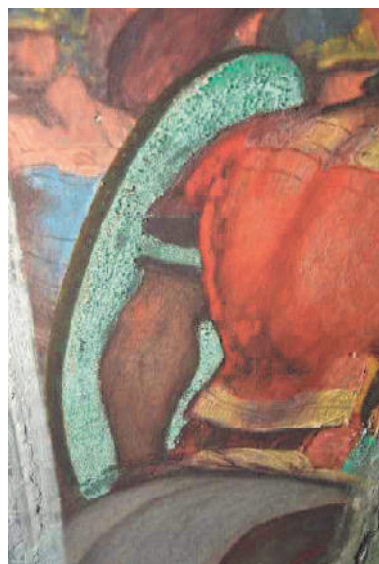
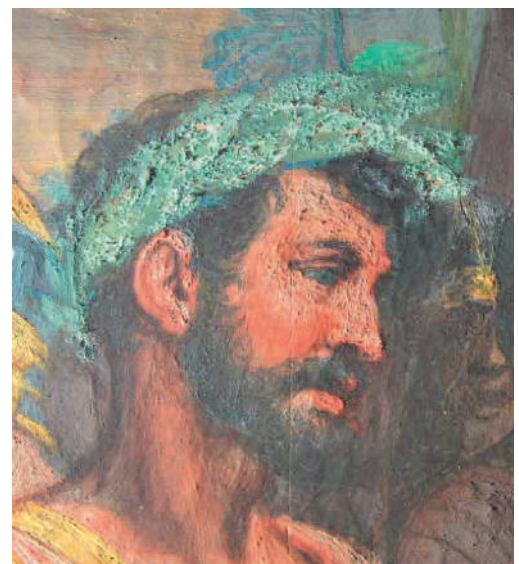
*Imgg. 9,10,11 – DSC\_0639 e DSC\_0606 e DSC\_0611: efflorescenze saline su campiture verdi*

Le infiltrazioni che hanno causato una così diffusa presenza di sali, oggi, non sembrano essere più presenti. Si può ipotizzare che esse siano state collegate al rifacimento della soletta al piano superiore negli anni Trenta del secolo scorso.

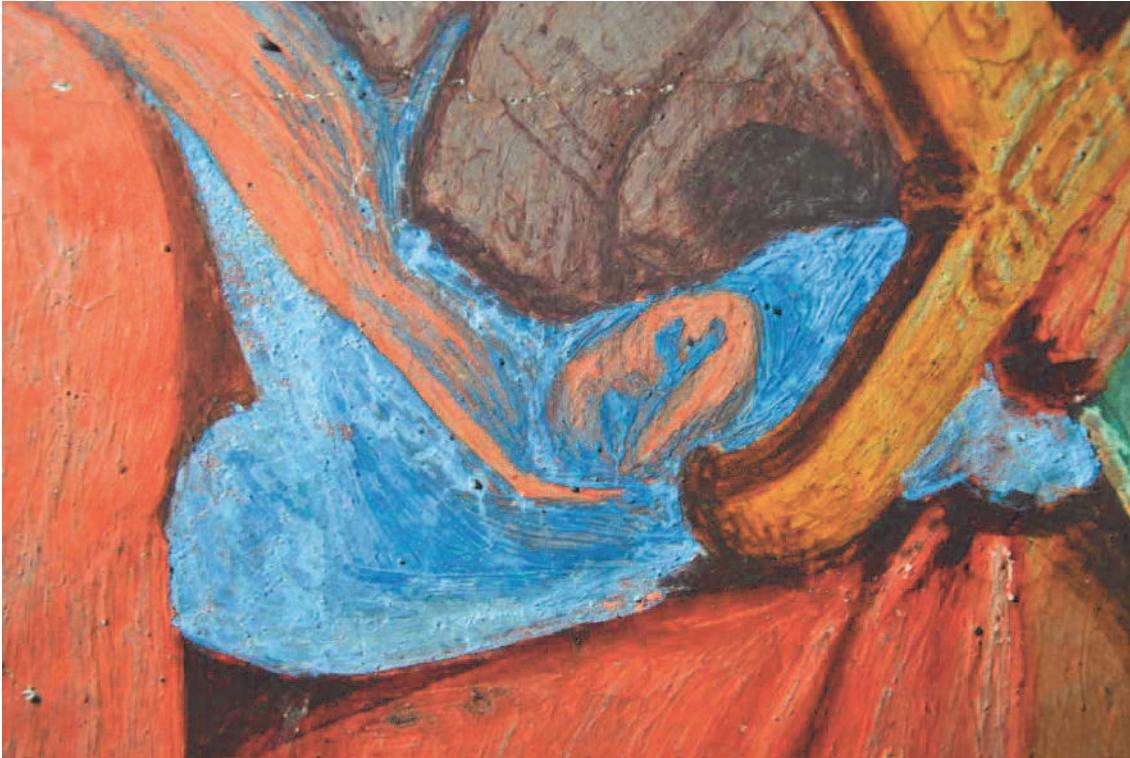
*Img. 12 – DSC\_0614: efflorescenze saline sulla veste azzurra.*

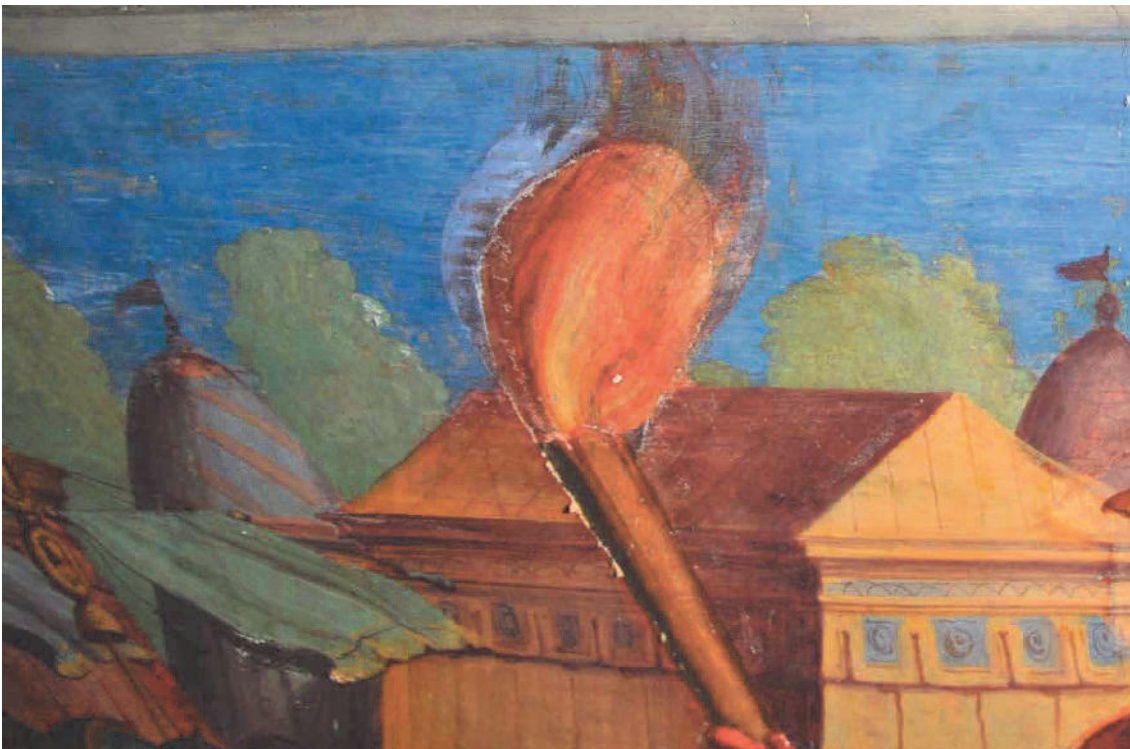
*Img. 13 – DSC\_0664: efflorescenze saline lungo i margini della giornata.*

Sono inoltre ben visibili in alcuni margini delle giornate (rif. *Img.13*) e in prossimità della crettatura (rif. *Img.14*) e delle fessurazioni.

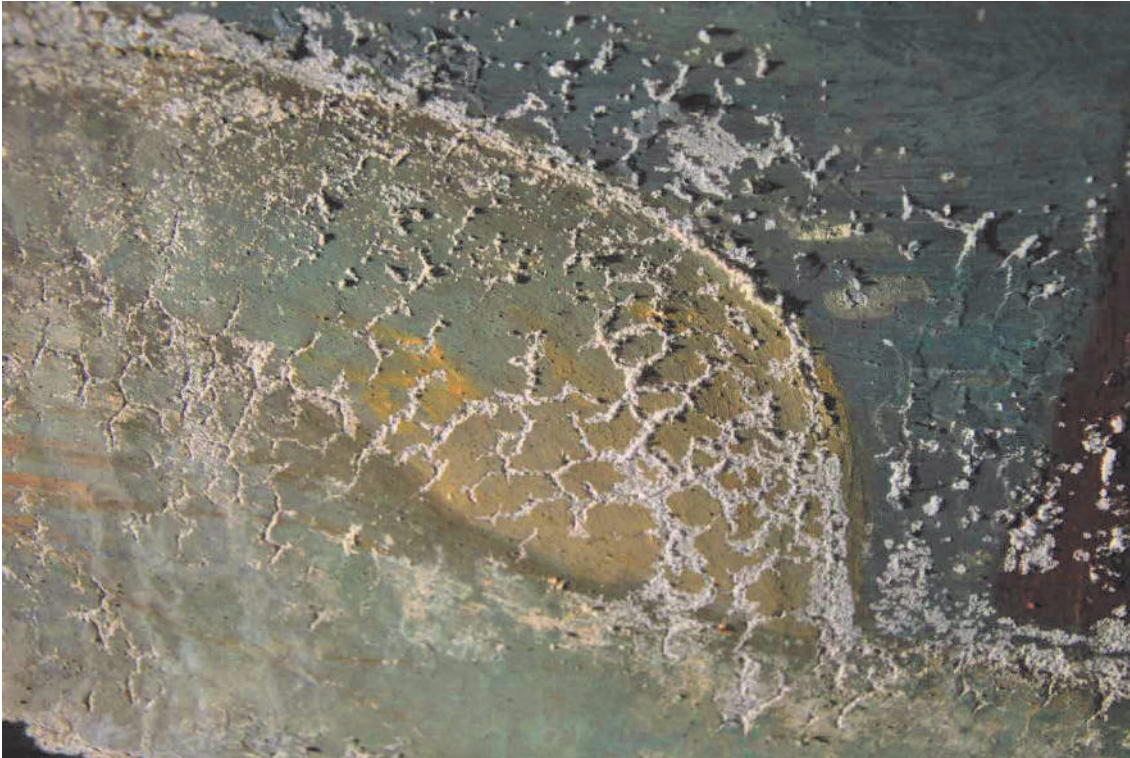
*Img. 14 – DSC\_0605: efflorescenze in corrispondenza della crettatura.*

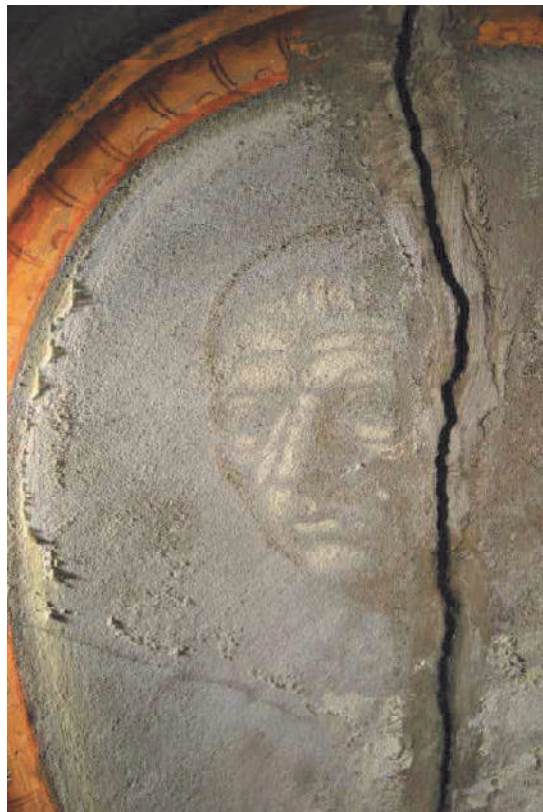
*Img. 15– DSC\_0624: efflorescenze molto estese sugli ovali dei medaglioni d'angolo che sono stati oggetto di ridipintura.*

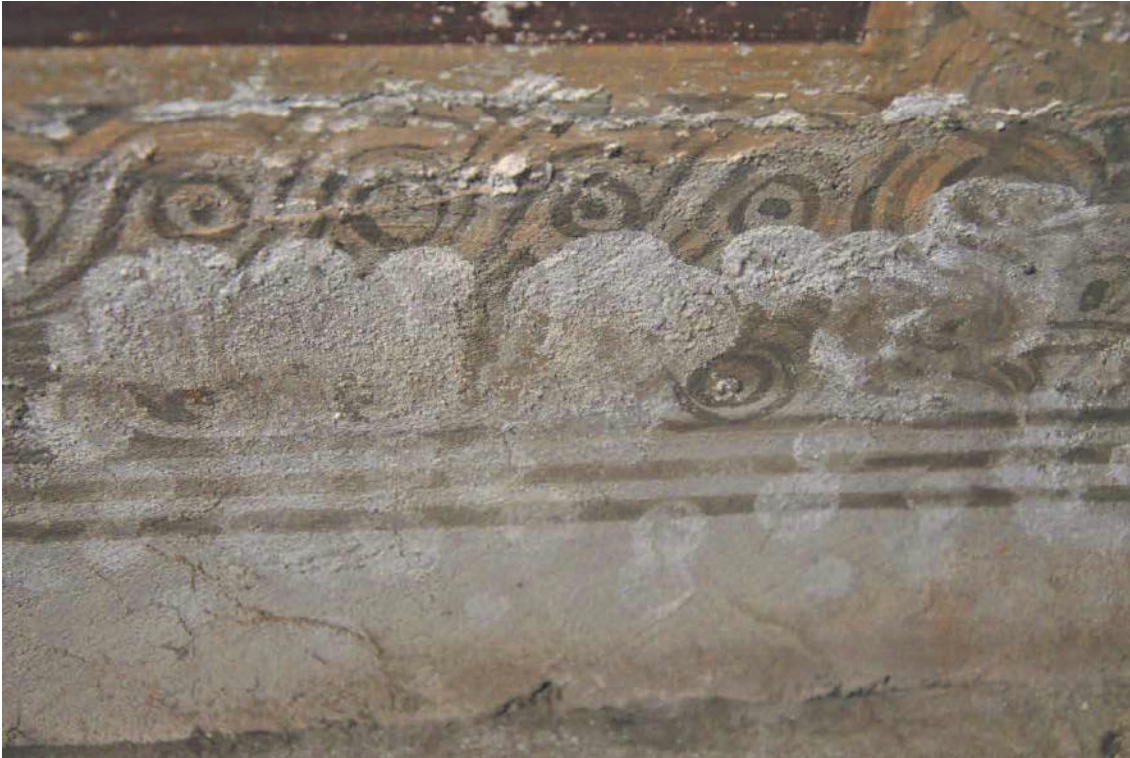
*Img. 16 – DSC\_0625: efflorescenze saline secondo forme circolari nell'angolo sud-ovest.*

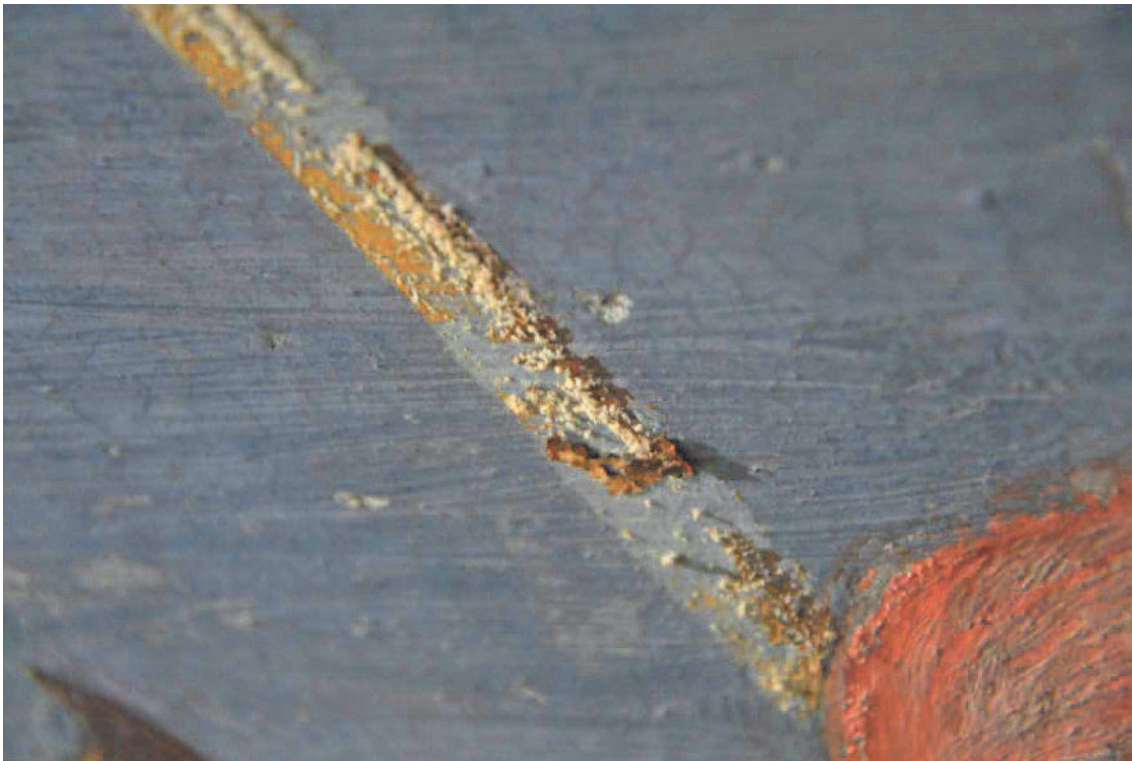
*Img. 19 – DSC\_0731: specchiatura ovest, efflorescenze saline, distacco della coloritura e lacuna.*

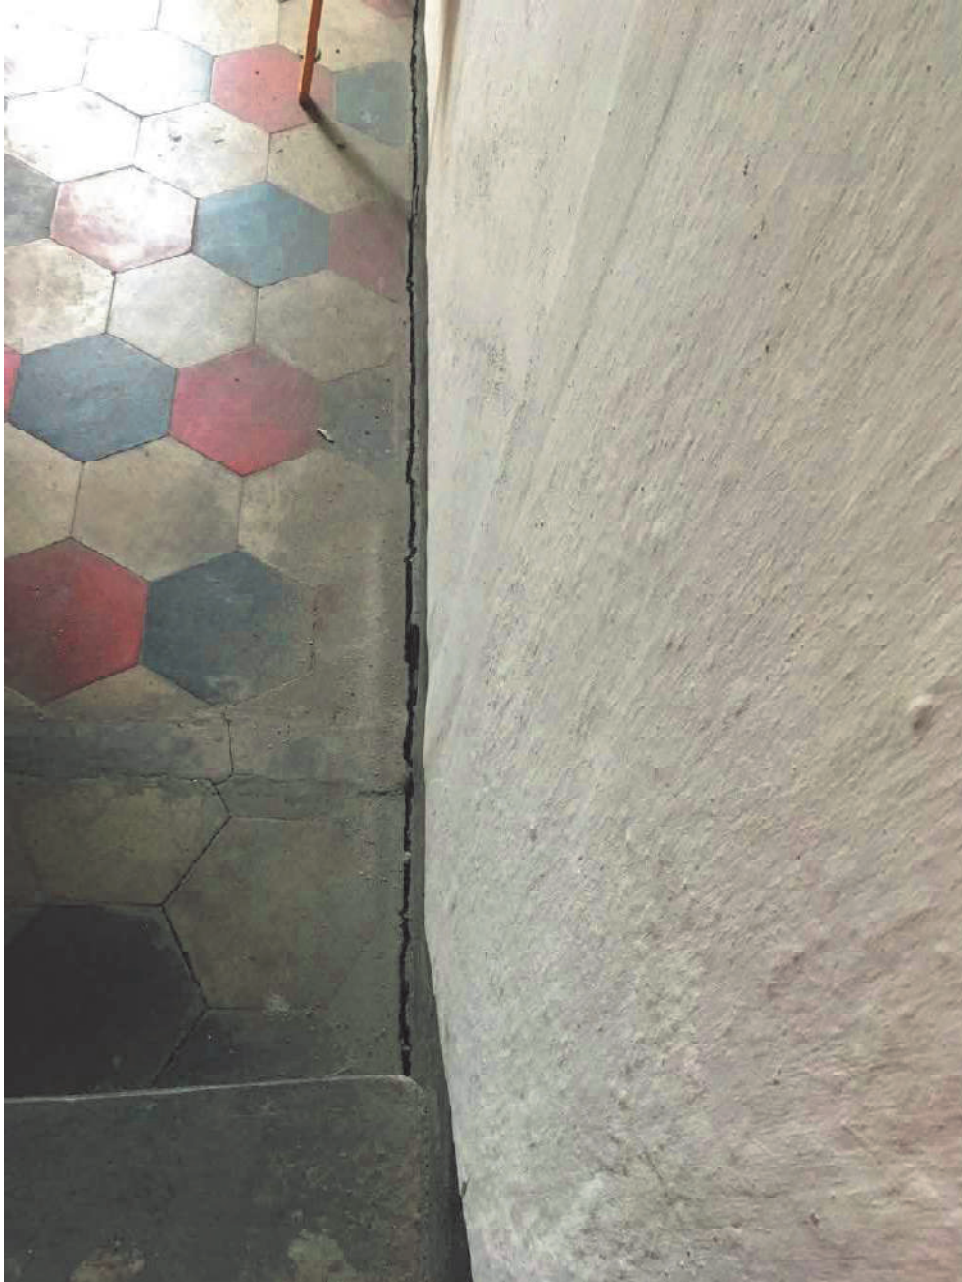
*Img. 22 – IMG\_6185: piano sottotetto, locale sovrastante il salone nobile, sconnessione del pavimento*

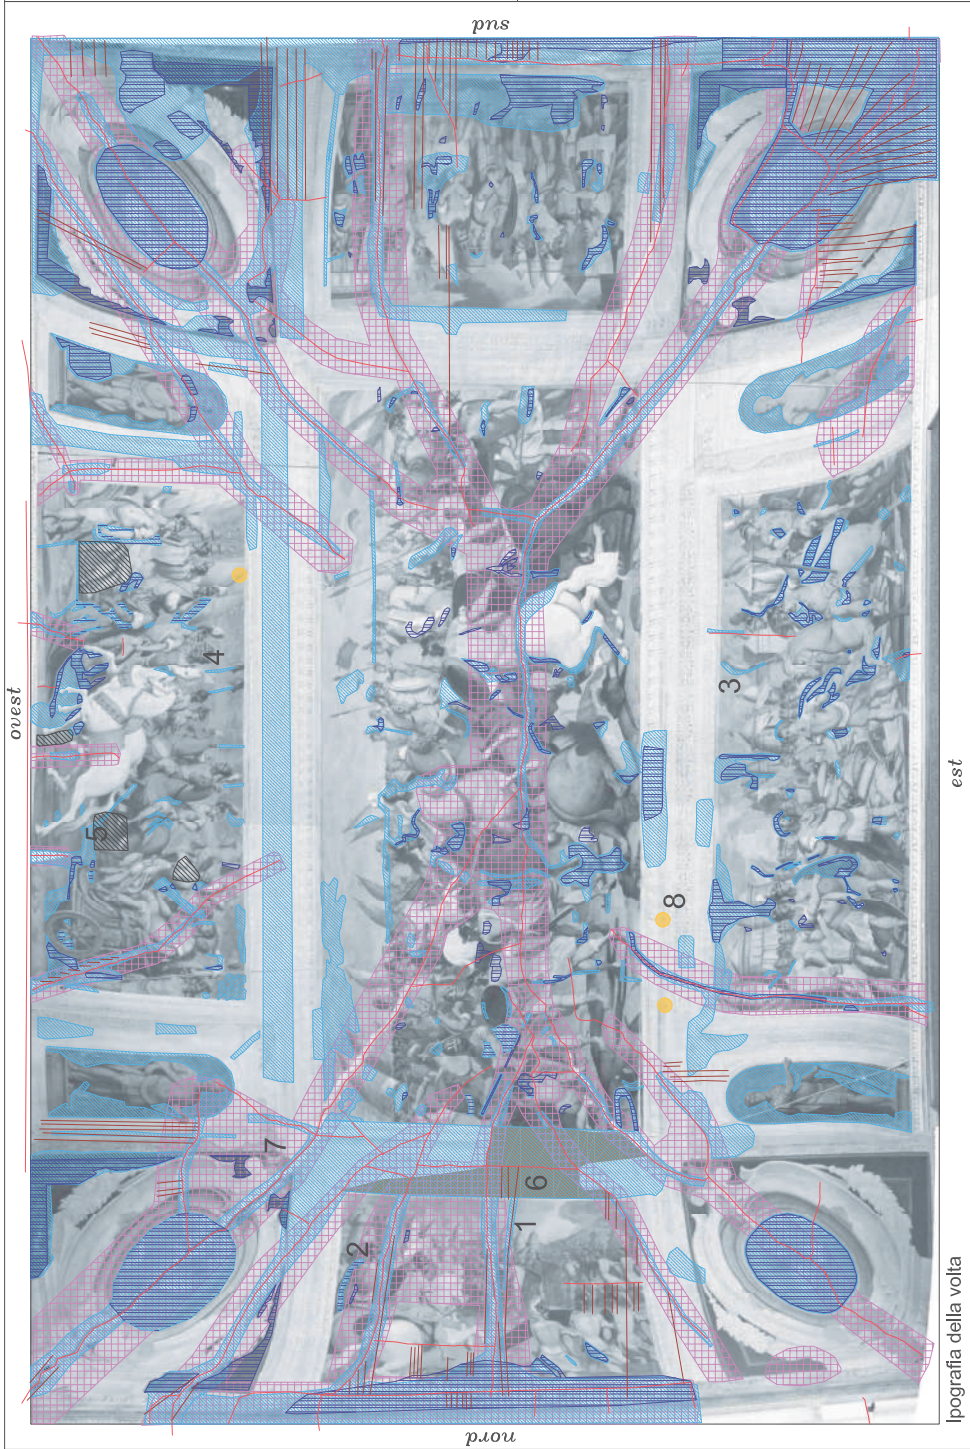
- 1 DSC\_0718: Fessurazione, colature, efflorescenze saline e macchie dovute a infiltrazioni
- 2 DSC\_0606: efflorescenza salina e polverizzazione sulla campitura verde
- 3 DSC\_0664: efflorescenza salina lungo i margini della giornata
- 4 DSC\_0731: specchiatura ovest efflorescenza salina, estofolazione e lacuna
- 5 DSC\_0741: specchiatura ovest, crettatura
- 6 DSC\_0717: macchie (tannino)
- 7 DSC\_0015: fessurazioni e lacuna
- 8 DSC\_0031: nido di vespe

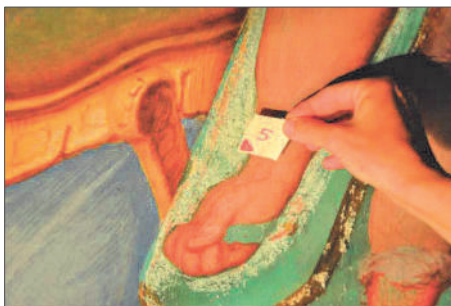
campione n. 5 - DSC\_0653

strumento di prelievo: bisturi  
osservazioni: i sali sono presenti in notevole quantità sulle campiture di colore verde

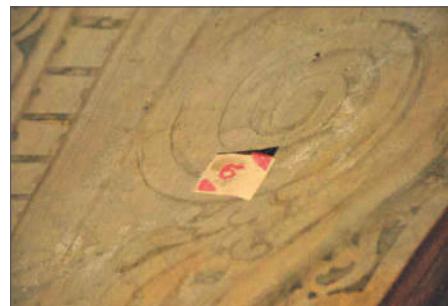
campione n. 6 - DSC\_0655

strumento di prelievo: pennello  
osservazioni: i sali sono puntiformi e sono visibili sollevamenti della finitura (sub-efflorescenza)

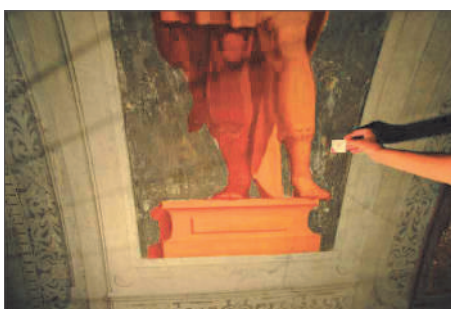
campione n. 7 - DSC\_0657

strumento di prelievo: bisturi e pennello  
osservazioni: è presente uno strato compatto, a indicare una ricarbonatazione in superficie

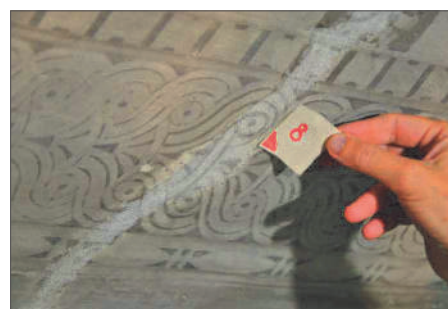
campione n. 8 - DSC\_0659

strumento di prelievo: bisturi e pennello  
osservazioni: i sali sono presenti sulla stuccatura con ridipintura (la più remota tra le 3 individuate)

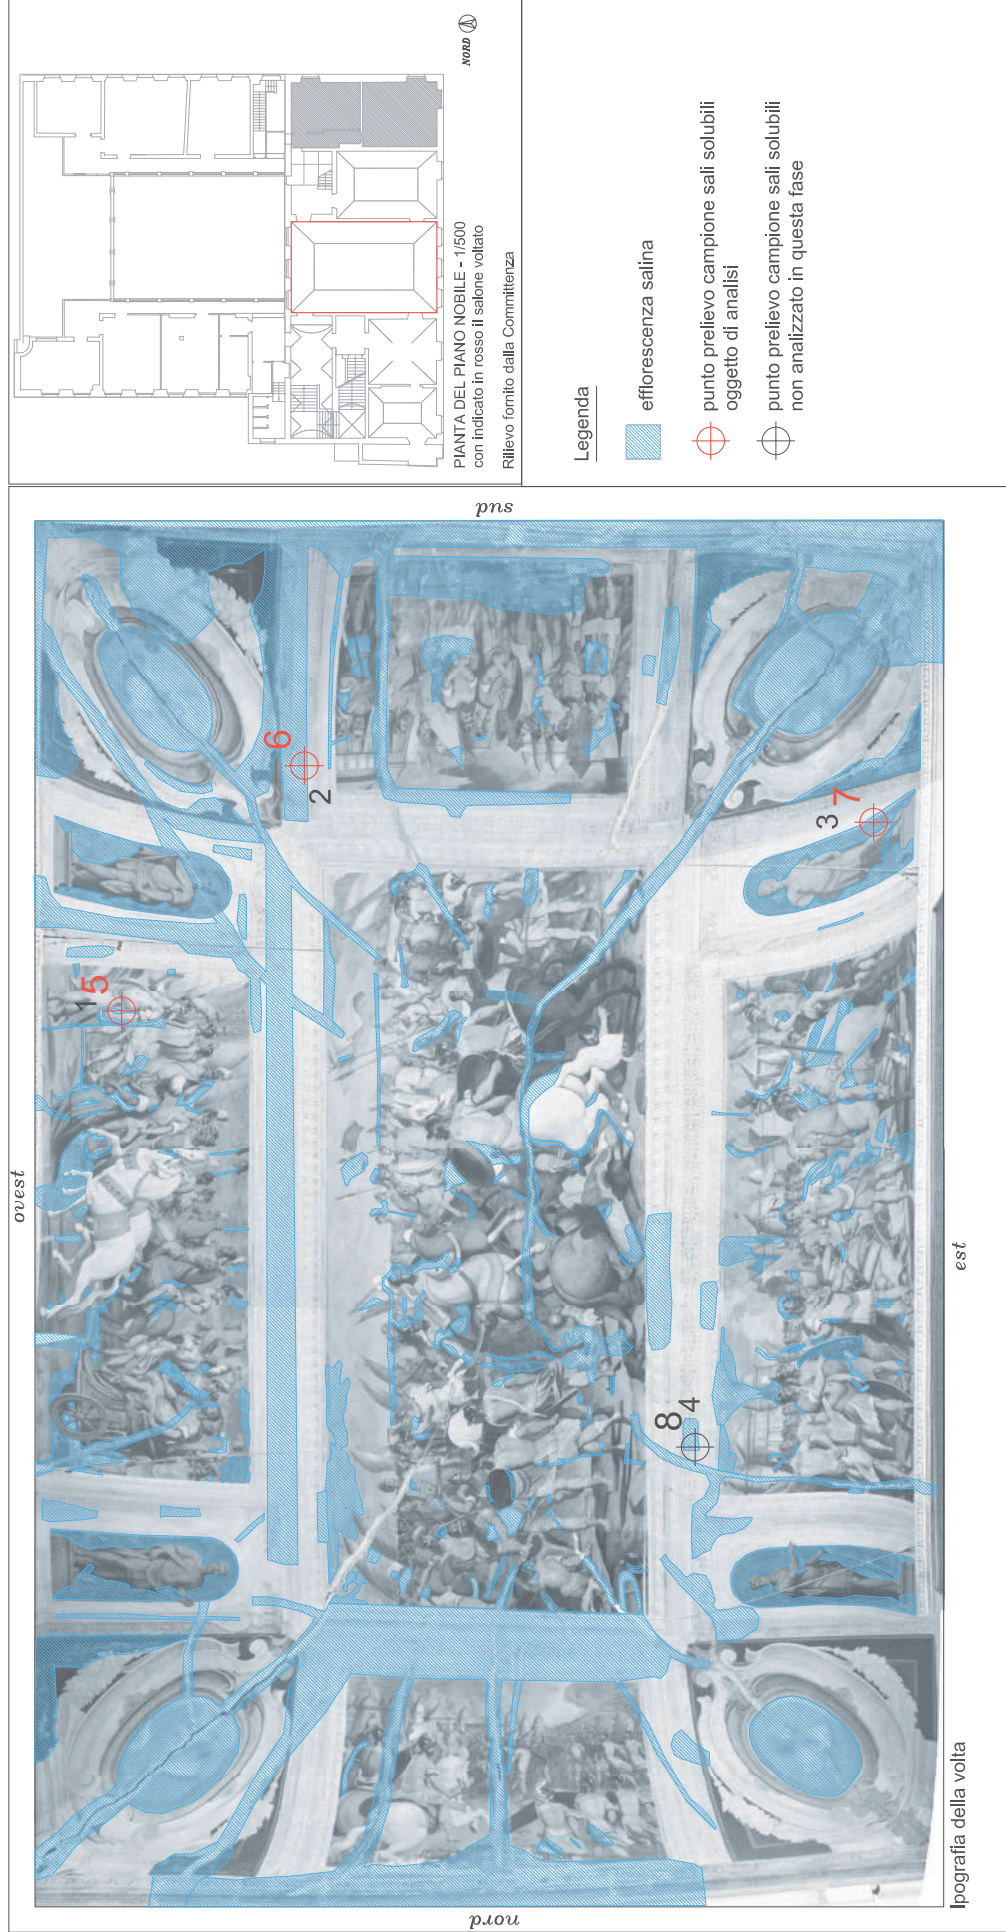
- 1 DSC\_0653: specchiatura ovest, i sali sono presenti in notevole quantità sulle campiture di colore verde (campione n.5)
- 2 DSC\_0655: angolo sud-ovest, i sali sono puntiformi e sono visibili sollevamenti della finitura (sub-efflorescenza) (campione n.6)
- 3 DSC\_0657: riquadro con statua sud-est, strato compatto ad indicare una ricarbonatazione in superficie (campione n.7)
- 4 DSC\_0659: cornice est, i sali sono presenti sulla stuccatura con integrazione pittorica semi-mimetica (campione n.8)

Le analisi chimiche condotte sui campioni n.5-6-7 hanno rilevato una concentrazione elevata di ioni solfato e cloruro, in concentrazione di poco minore gli ioni nitrato. Si identifica la presenza di cloruro di sodio, nitrato di magnesio e potassio, solfato di magnesio e potassio.

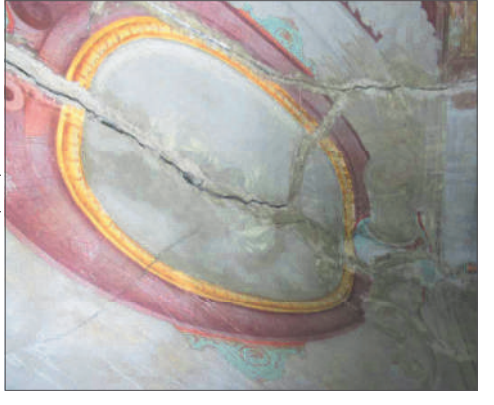
2 IMG\_0028: angolo sud-est. Il distacco dell'intonaco dal canniccio è esteso a quasi tutto il medaglione, in cui ci sono numerose fessurazioni ampie e profonde

**OSSERVAZIONI:**  
Le porzioni distaccate sono in prossimità dei lembi delle fessurazioni e hanno ampiezza variabile dai 10 ai 40 cm per lato.  
Le estensioni maggiori sono riscontrabili nella zona nord e nella specchiatura centrale, soprattutto verso nord.

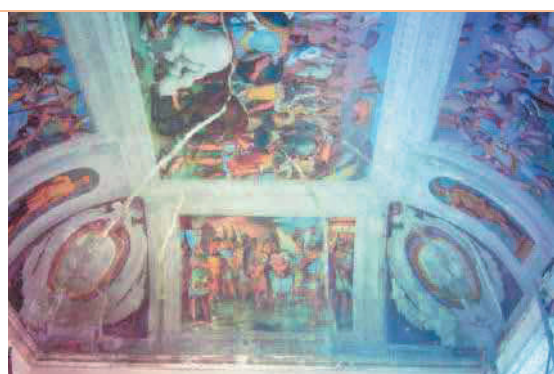
Termogramma T1

- termogramma T1** – Il termogramma mostra come la parete inquadrata sia interessata da una intensa fessurazione dell'intonaco (visibile anche ad occhio nudo). Nella parte superiore del termogramma si evidenziano importanti distacchi, che si manifestano come anomalie termiche positive (punto Sp1 e area di massimo nel grafico Li1). Le zone dal punto Sp3 e dal minimo lungo il grafico Li1 sono verosimilmente attribuibili all'intervento di consolidamento in atto tramite stuccatura delle fessure aperte

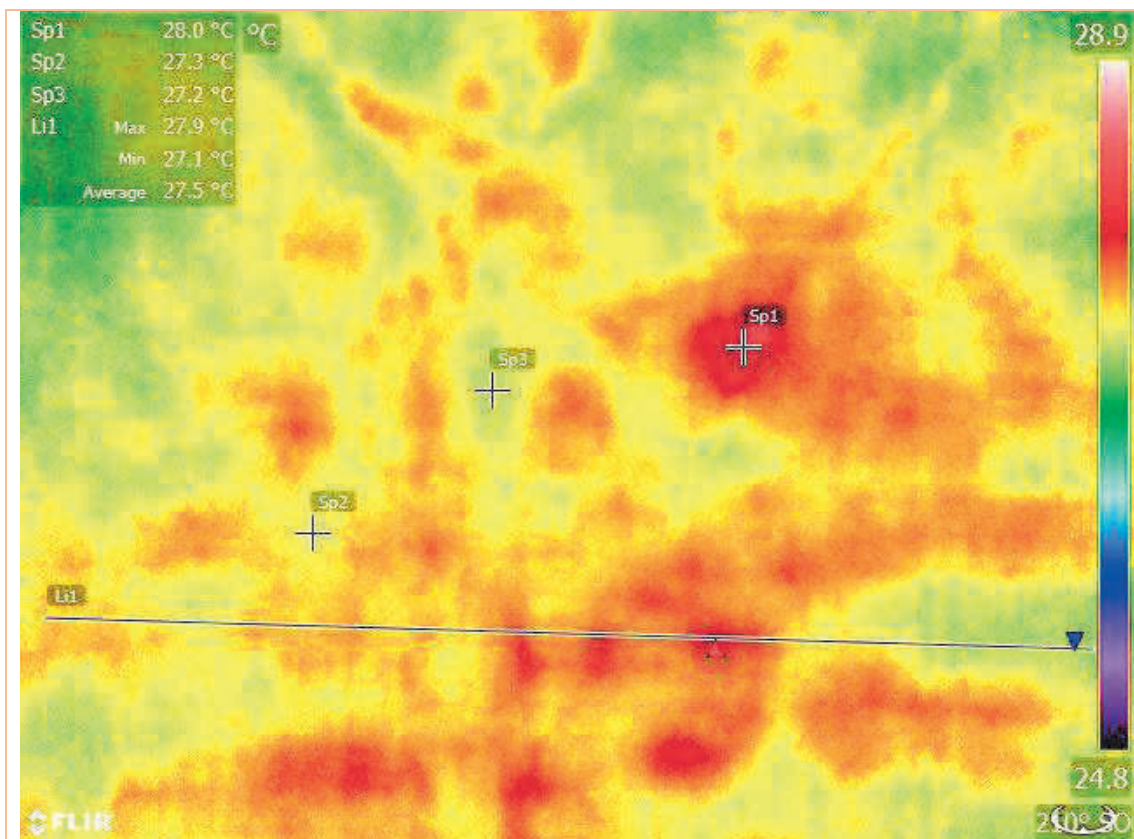
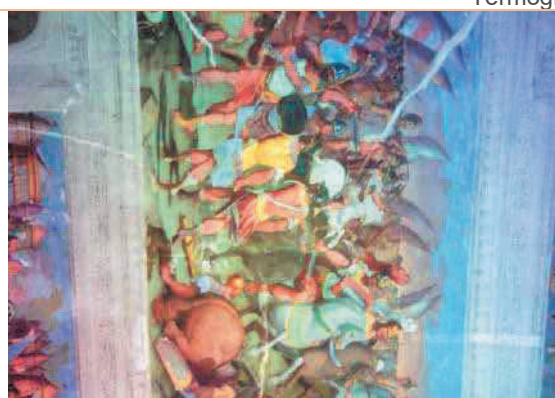
Termogramma T2

- **termogramma T2** – Il termogramma riprende la porzione centrale della volta, dove si evidenziano importanti distacchi, che si manifestano come anomalie termiche positive (punto Sp1 e area di massimo nel grafico Li1).

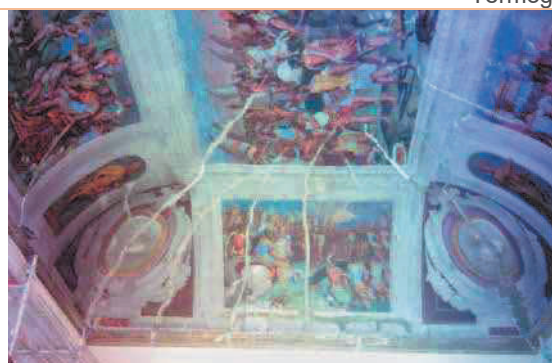
Termogramma T3

- termogramma T3** – Il termogramma mostra come la parete inquadrata sia interessata da una intensa fessurazione dell'intonaco (visibile anche ad occhio nudo). Nella parte superiore del termogramma si evidenziano importanti distacchi, che si manifestano come anomalie termiche positive (punto Sp1 e area di massimo nel grafico Li2).

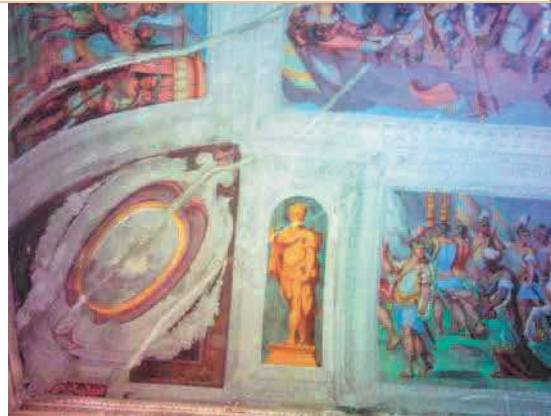
Termogramma 4

- **termogramma T4** – anche il termogramma in oggetto mette in evidenza la fessurazione dell'intonaco ed alcune zone di distacco (anomalie termiche positive nel punto Sp1 ed in corrispondenza del picco di massimo nel grafico Li1).

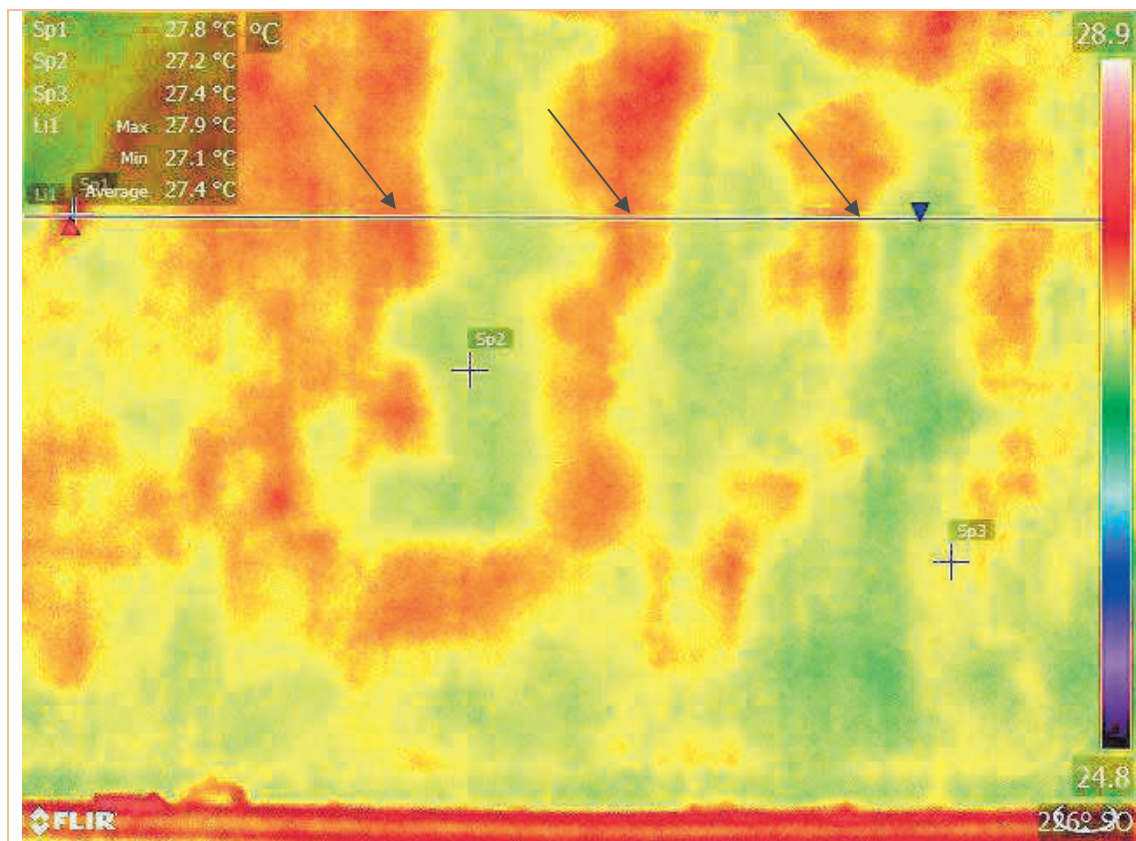
Termogramma 5

- **termogramma T5** – Il termogramma mostra importanti anomalie positive che visualizzano verosimilmente zone di distacco dell'intonaco dal supporto (vedi i picchi positivi nel grafico Li2 evidenziati dalle frecce).

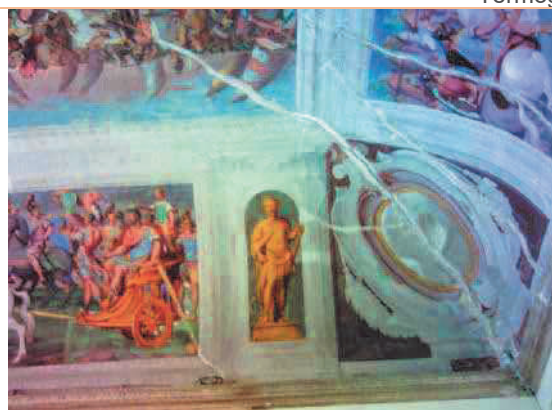
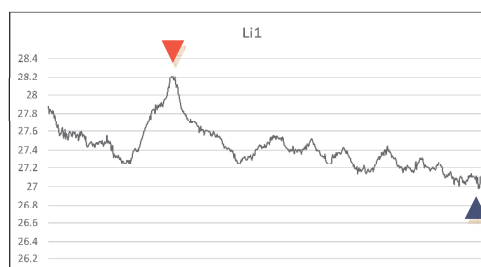
Termogramma 6

- **termogramma T6** – Il termogramma mette in evidenza la fessurazione dell'intonaco ed una importante zona di distacco in corrispondenza del punto Sp1 e del picco positivo del grafico Li1

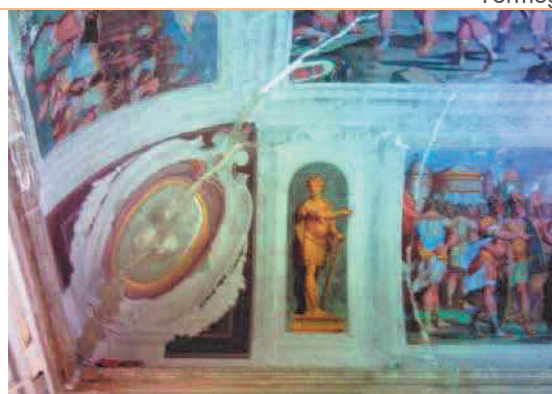
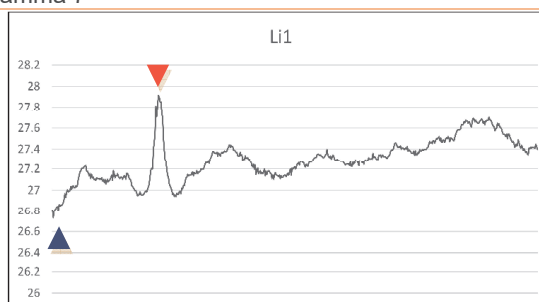
Termogramma 7

- termogramma T7** – Il termogramma mette in evidenza una importante fessura nello spigolo sinistro in basso, che restituisce una evidente anomalia termica positiva (punto di massimo nel grafico Li1) Tale anomalia è da mettere in relazione ad una stuccatura distaccata dal supporto). In corrispondenza del punto Sp1 si evidenziano inoltre anomalie termiche positive dovute probabilmente a distacchi dell'intonaco.

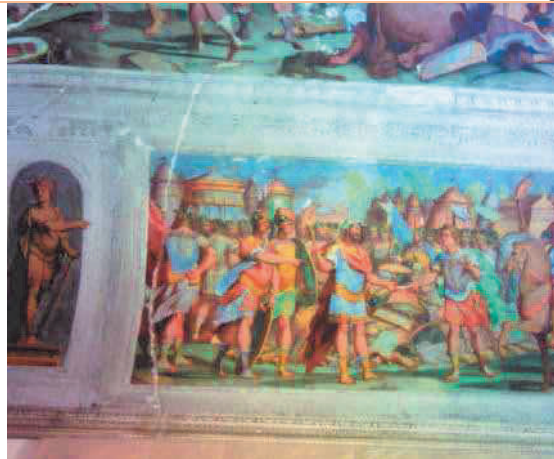
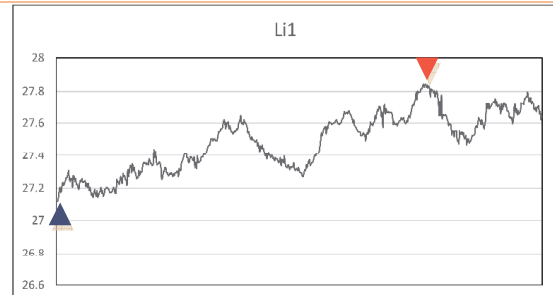
Termogramma 8

- **termogramma T8** – Il termogramma mostra come la parete inquadrata sia interessata da zone di distacco che si manifestano come anomalie termiche positive (punto Sp1 e area di massimo nel grafico Li2).

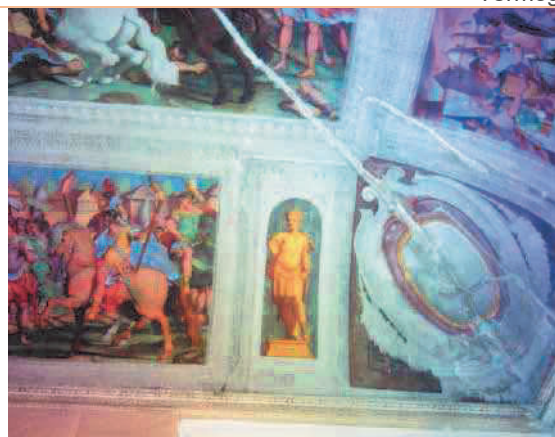
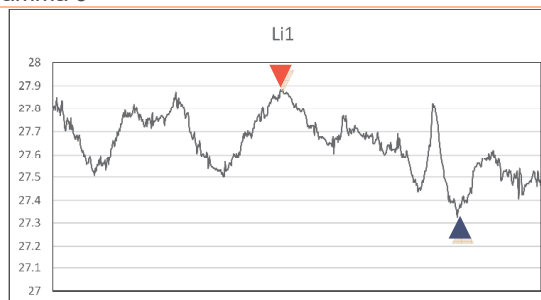
Termogramma 9

- **termogramma T9** – Il termogramma mostra come la parete inquadrata sia interessata da zone di distacco che si manifestano come anomalie termiche positive (punto Sp1 e area di massimo nel grafico Li2).

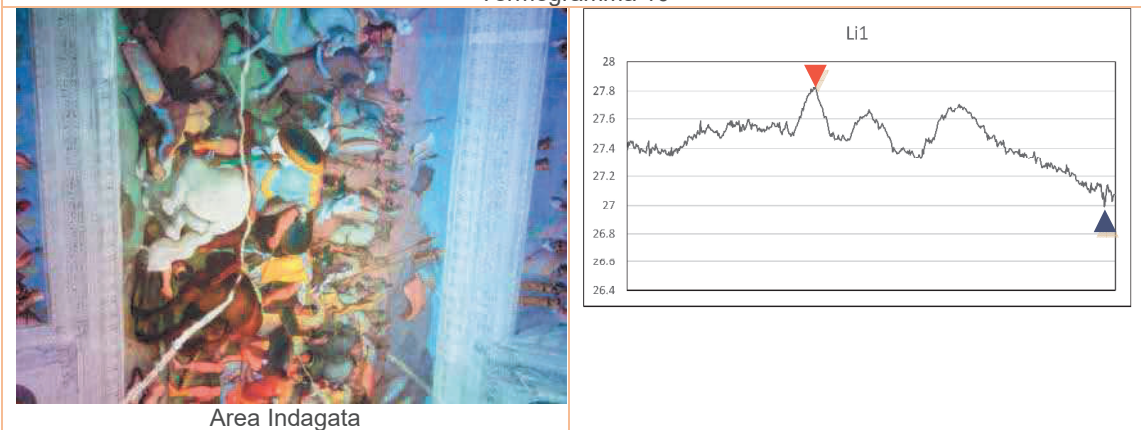
Termogramma 10

- **termogramma T10** – Il termogramma mostra come la parete inquadrata sia interessata da zone di distacco che si manifestano come anomalie termiche positive (punto Sp1 e area di massimo nel grafico Li2).

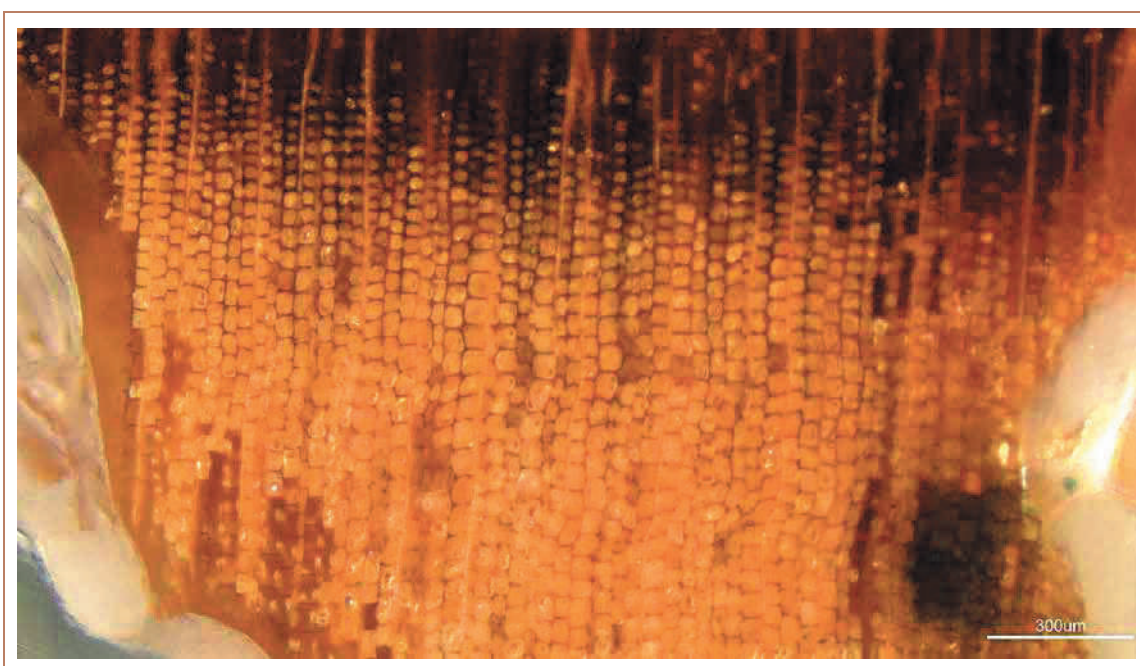
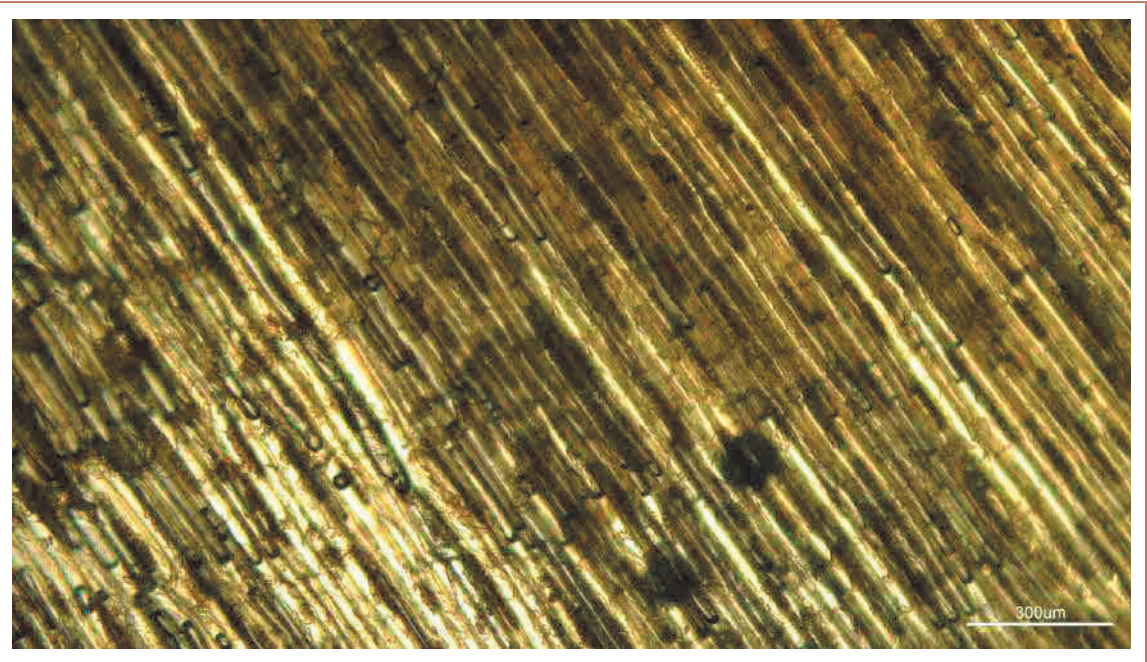
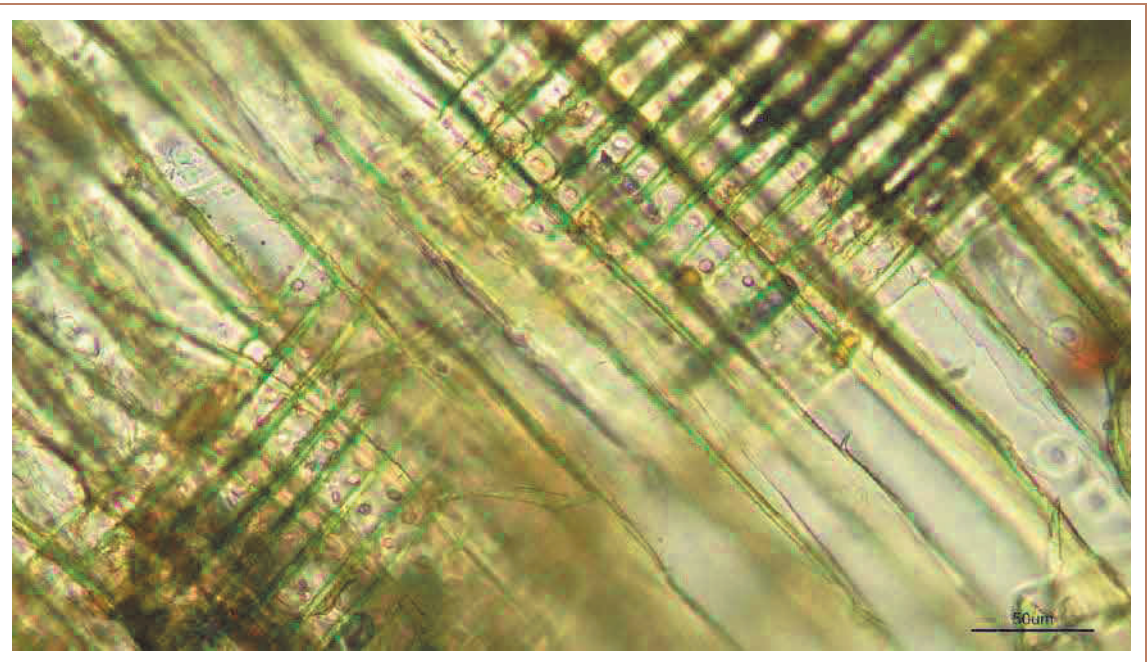
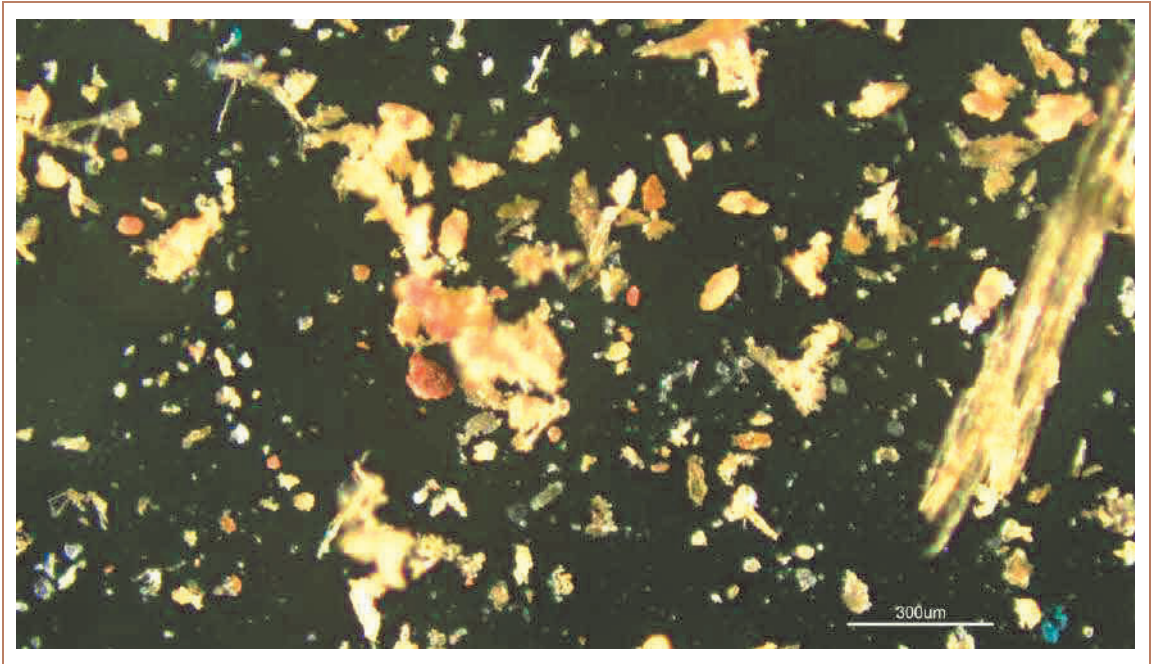
**CAMPIONE C1 Analisi morfoanatomica**

<b>Classificazione della specie legnosa</b>	<p>Un frammento di legno è stato analizzato al microscopio su preparato in sezione lucida; le osservazioni microscopiche della <i>sezione trasversale</i>, della <i>sezione tangenziale</i> e della <i>sezione radiale</i> sono integralmente riportate nel rapporto di prova N. 20CA38647 allegato.</p> <p>Le caratteristiche microscopiche osservate sono quelle tipiche del legno di Abete Bianco (<i>Abies Alba Mill</i>).</p>
<b>Osservazioni particolari</b>	<p>Nel frammento prelevato si osserva qualche foro di sfarfallamento di piccole dimensioni unitamente a rosime e pellets fecale, a testimonianza di un avvenuto attacco da parte di agenti xilofagi.</p>

*Campione C1. Rosime e pellets fecale. (Fotomicrografia al MPOM in luce riflessa, N //).*

Sui primi due campioni si osservano fori di sfarfallamento, rosime e pellets fecale, che testimoniano un attacco da parte di agenti xilofagi. I fori sono di piccole dimensioni e quindi sono attribuibili ad anobidi.

- tutte le parti in legno presentano molteplici fori da sfarfallamento di insetti xilofagi, probabilmente tarli. La presenza di rosura di legno depositata sopra la polvere sedimentata lascia presumere che l'attacco sia ancora in atto (rif. *Imgg.5 e 6*). Si consiglia quindi di effettuare approfondimenti per l'identificazione della famiglia di insetti xilofagi infestanti e valutare un intervento di disinfestazione atto ad uccidere l'insetto in tutte le sue forme (uovo, larva e adulto) e a seguire un intervento preservante (in genere effettuati con l'imbibizione a pennello di tutti gli elementi lignei con prodotti a base di Permetrina).
