COMUNE DI GENOVA

**DETERMINAZIONE DIRIGENZIALE N. 2021-205.0.0.-135**

Lavori di consolidamento e restauro conservativo volta del Salone Barabino Fase 2 - 2° Stralcio. I.C. Sampierdarena, Piazza del Monastero 6 - Approvazione del progetto definitivo - esecutivo, dei lavori ed individuazione delle modalità di gara.  
CUP B38B21000040004 - MOGE 20704 – CIG 903473425B.

## PALAZZO CENTURIONE

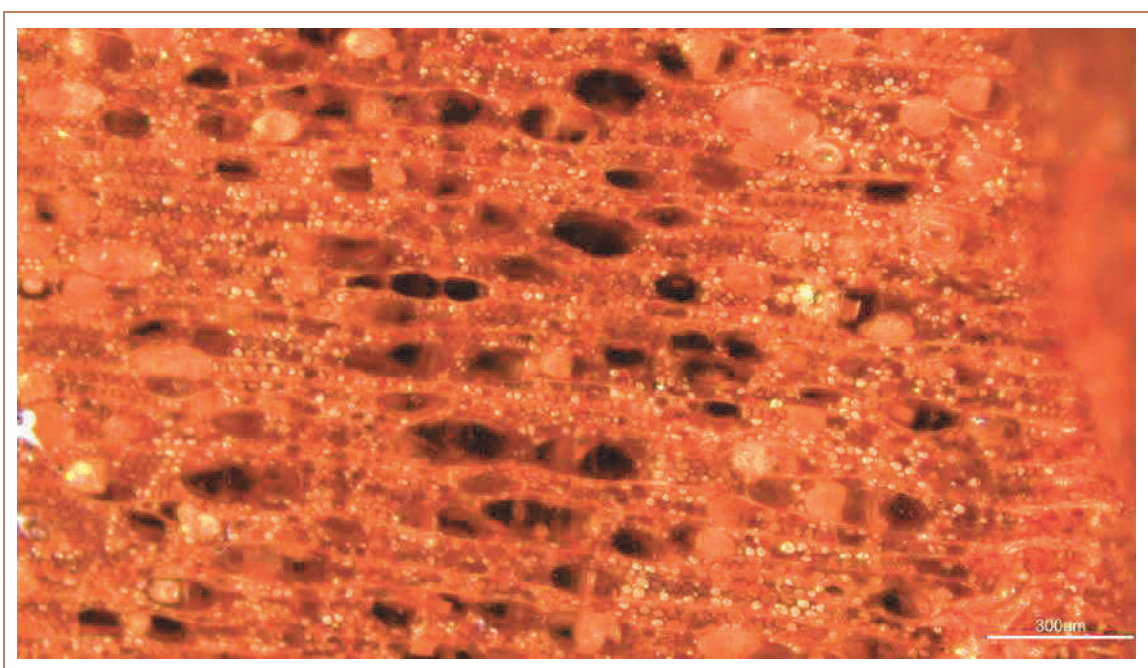
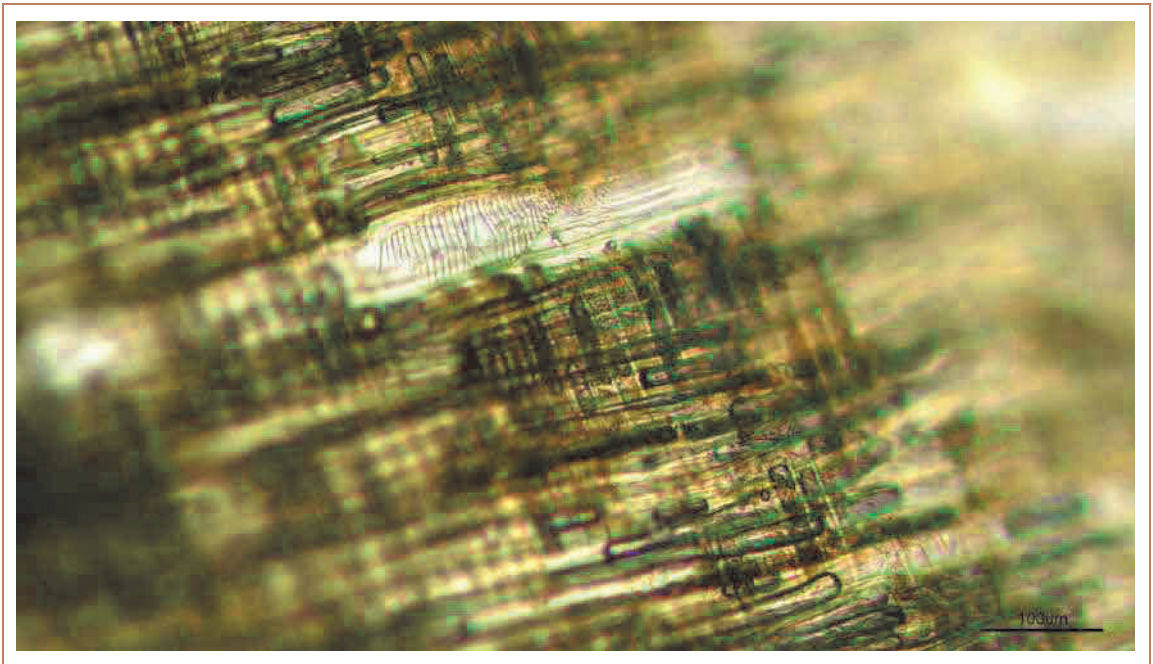
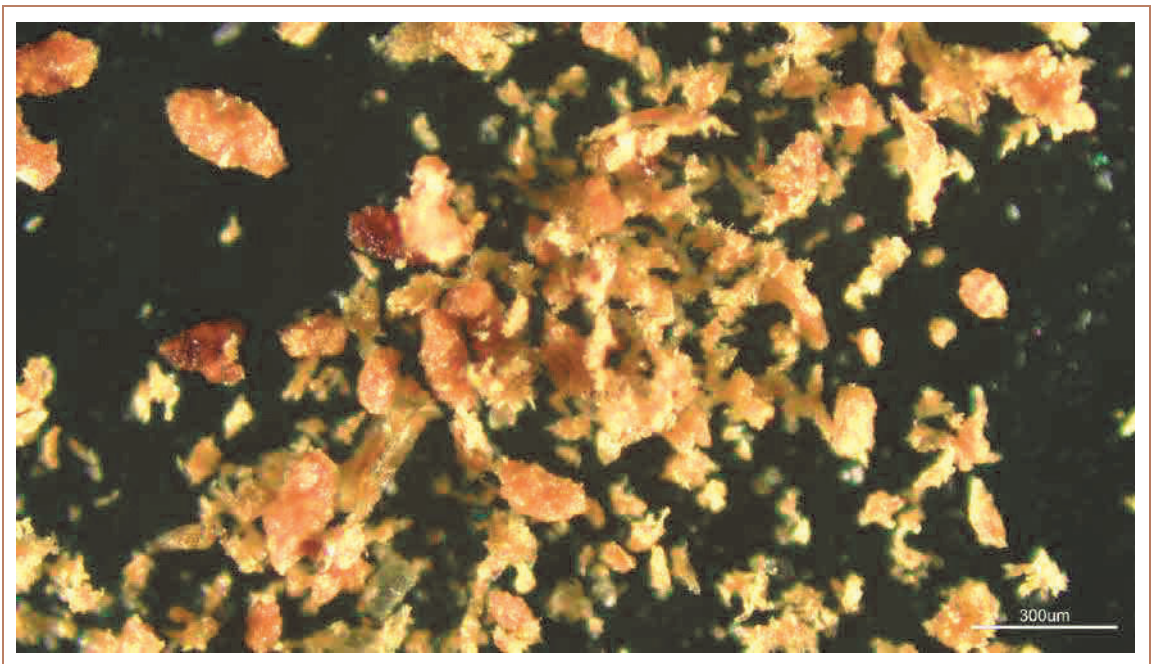
### CAMPIONE C2 Analisi morfoanatomica

<b>Classificazione della specie legnosa</b>	<p>Un frammento di legno è stato analizzato al microscopio su preparato in sezione lucida; le osservazioni microscopiche della <i>sezione trasversale</i>, della <i>sezione tangenziale</i> e della <i>sezione radiale</i> sono integralmente riportate nel rapporto di prova N. 20CA38647 allegato.</p> <p>Le caratteristiche microscopiche osservate sono quelle tipiche del legno di Ontano (<i>Alnus Glutinosa</i>).</p>
<b>Osservazioni particolari</b>	<p>Il frammento prelevato si trova in uno scadente stato di conservazione per la presenza di abbondanti fori di sfarfallamento di piccole dimensioni, rosime e pellets fecale che testimoniano l'attacco da parte di agenti xilofagi.</p>

*Campione C2.* Rosume e pellets fecale. (Fotomicrografia al MPOM in luce riflessa, N //).

Sui primi due campioni si osservano fori di sfarfallamento, rosime e pellets fecale, che testimoniano un attacco da parte di agenti xilofagi. I fori sono di piccole dimensioni e quindi sono attribuibili ad anobidi.

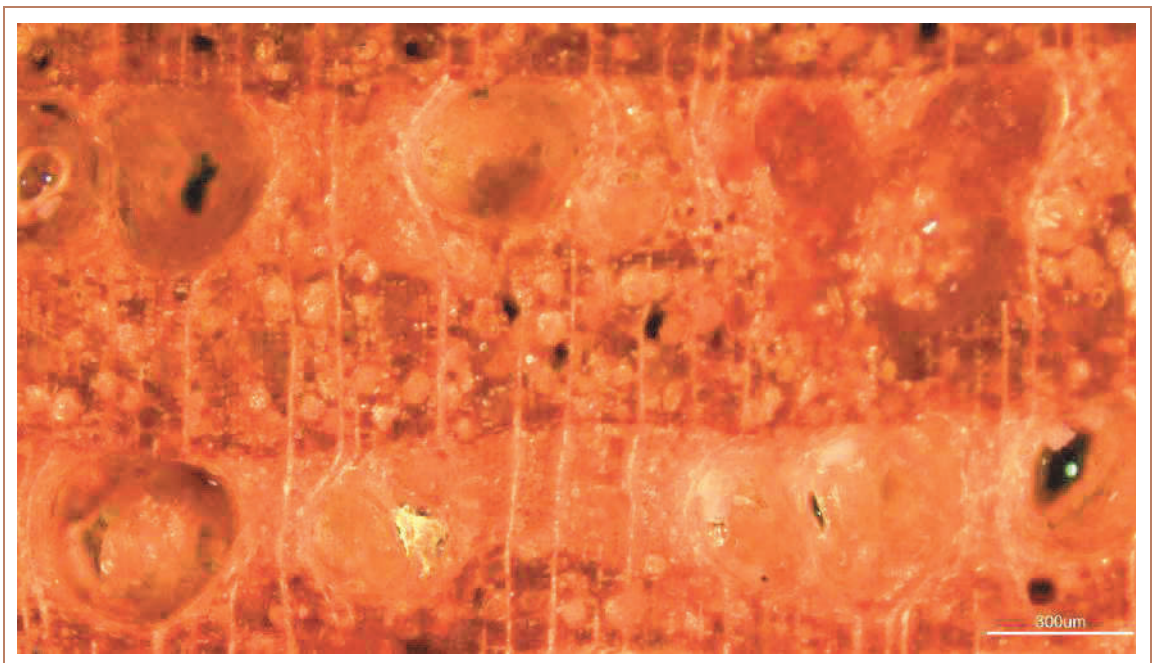
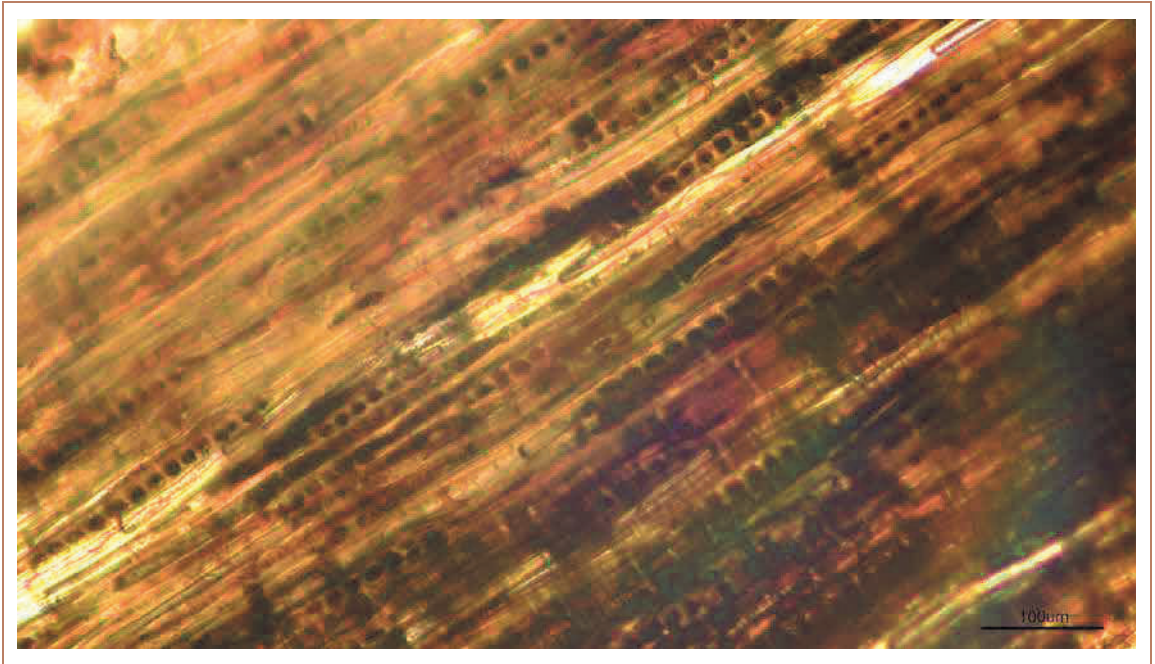
**CAMPIONE C3 Analisi morfoanatomica**

<b>Classificazione della specie legnosa</b>	<p>Un frammento di legno è stato analizzato al microscopio su preparato in sezione lucida; le osservazioni microscopiche della <i>sezione trasversale</i>, della <i>sezione tangenziale</i> e della <i>sezione radiale</i> sono integralmente riportate nel rapporto di prova N. 20CA38647 allegato.</p> <p>Le caratteristiche microscopiche osservate sono quelle tipiche del legno di Castagno (<i>Castanea Sativa</i>).</p>
<b>Osservazioni particolari</b>	<p>Il legno si trova in un buono stato di conservazione. Non si osservano fori di sfarfallamento, né rosime né pellets fecale, che testimoniano l'attacco da parte di agenti xilofagi.</p>

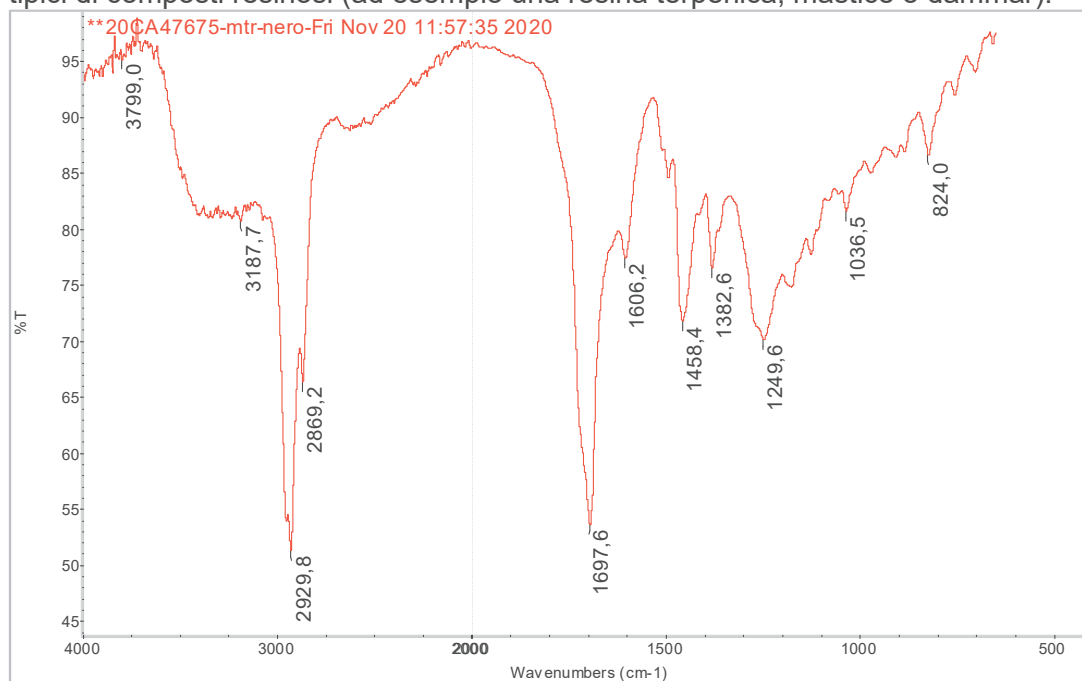
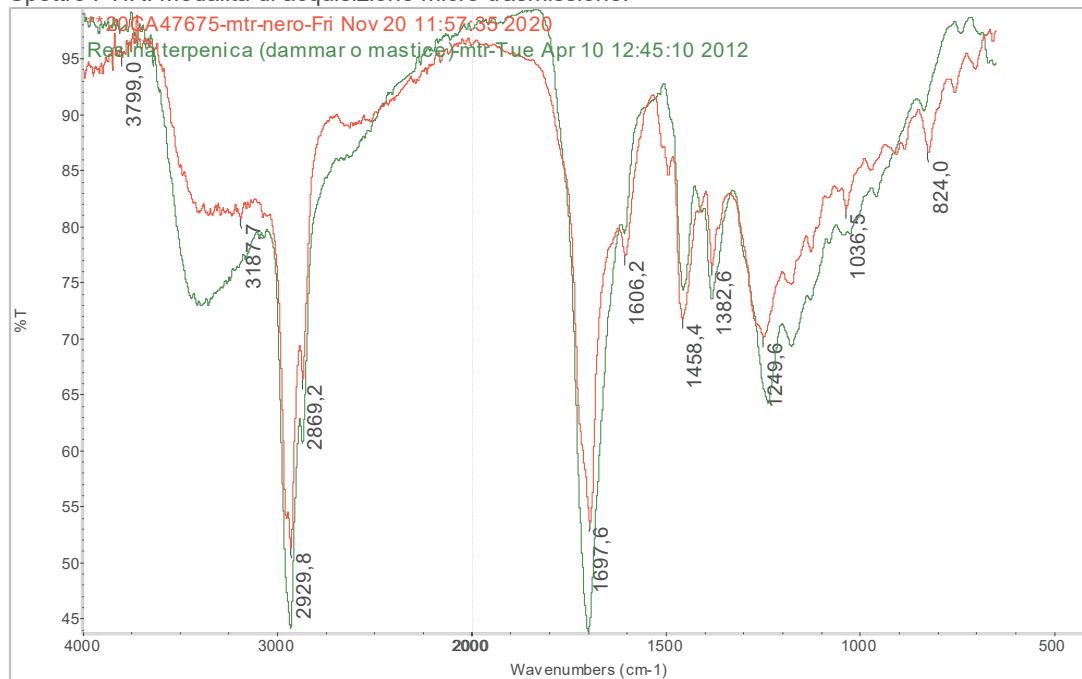
### CAMPIONE C5 Analisi spettrofotometrica FTIR

L'analisi spettrofotometrica FTIR ha permesso di riscontrare gli assorbimenti tipici di composti resinosi (ad esempio una resina terpenica, mastice o dammar).

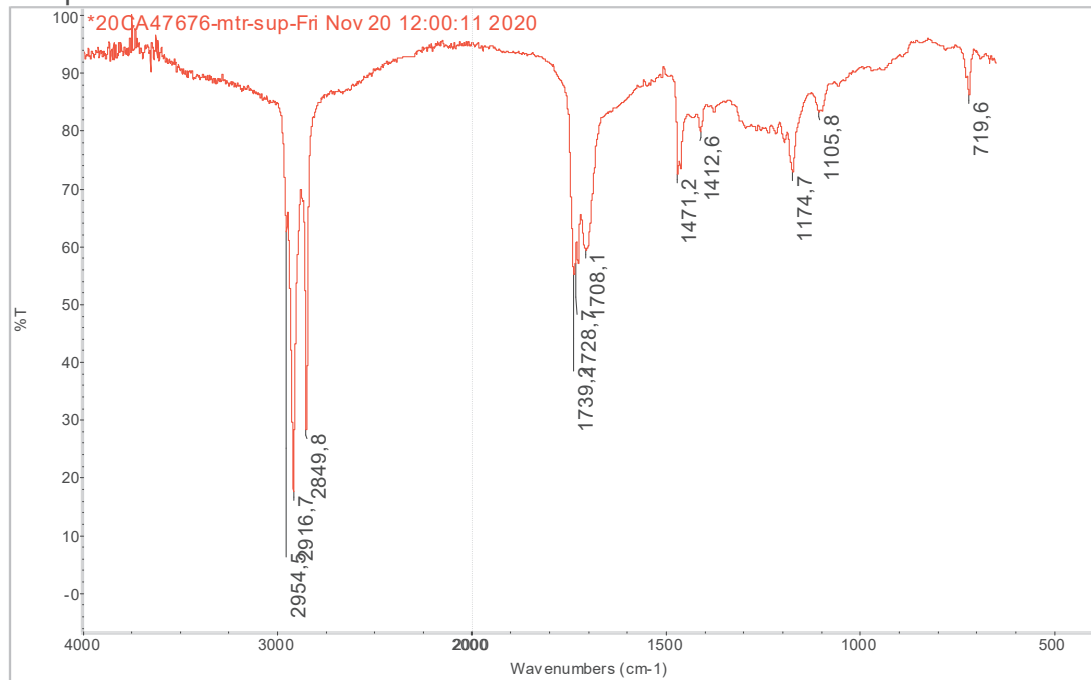
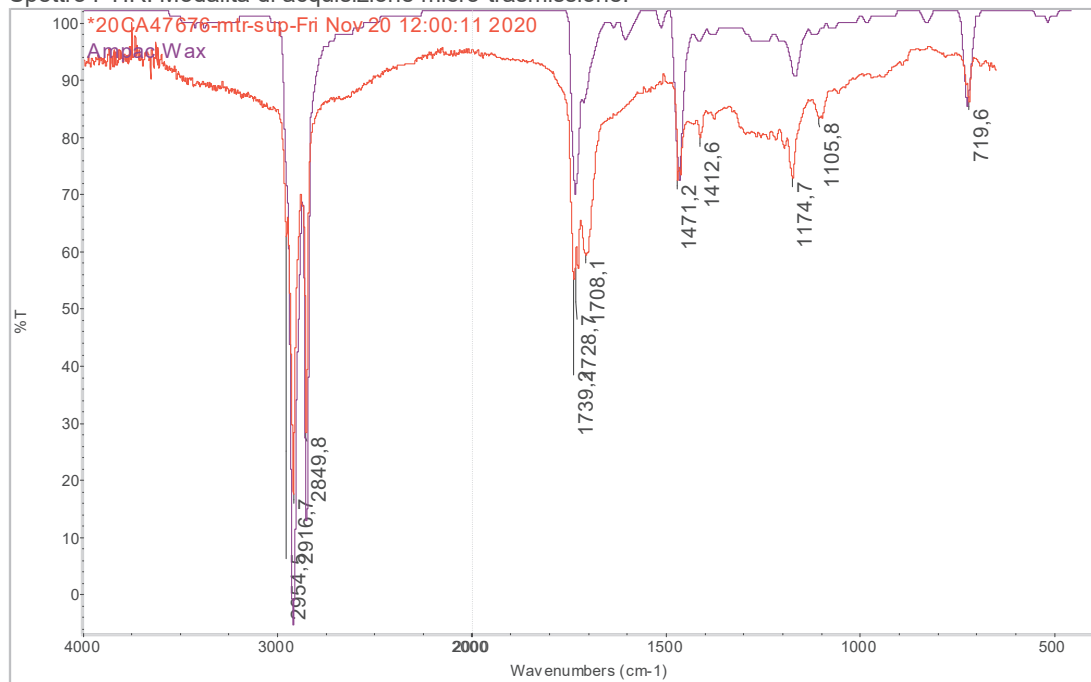
### CAMPIONE C6 Analisi spettrofotometrica FTIR

L'analisi spettrofotometrica FTIR ha permesso di riscontrare la presenza di cera. Oltre alla cera, in quantità molto ridotto, ci potrebbero essere assorbimenti di composti resinosi.

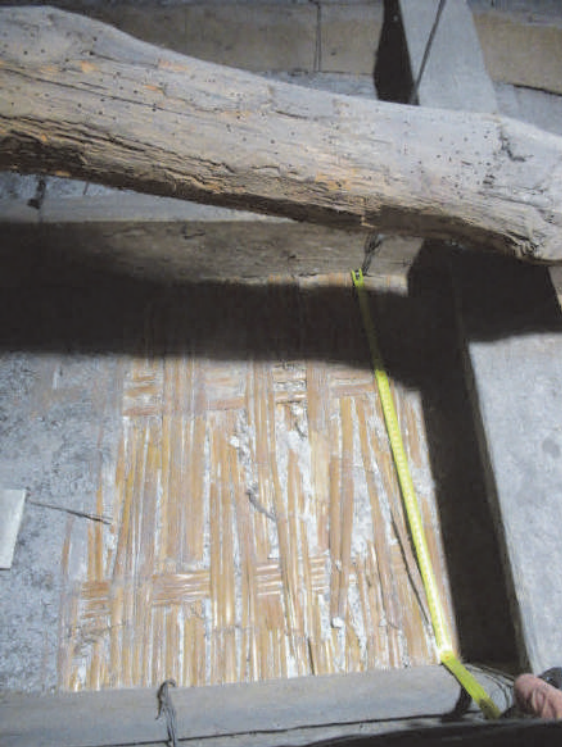
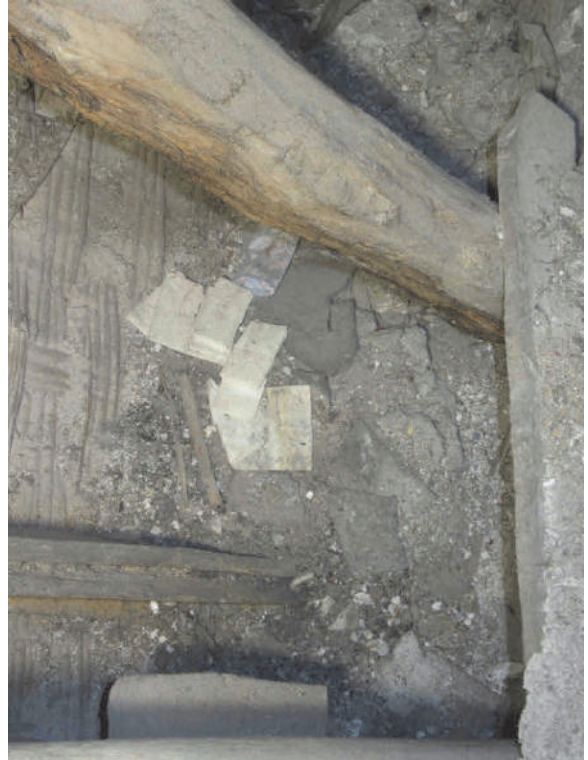
*Img 2 - IMG0051: estradosso, pulitura canniccio; Img 3 - IMG0035: estradosso, detriti imposta di volta*

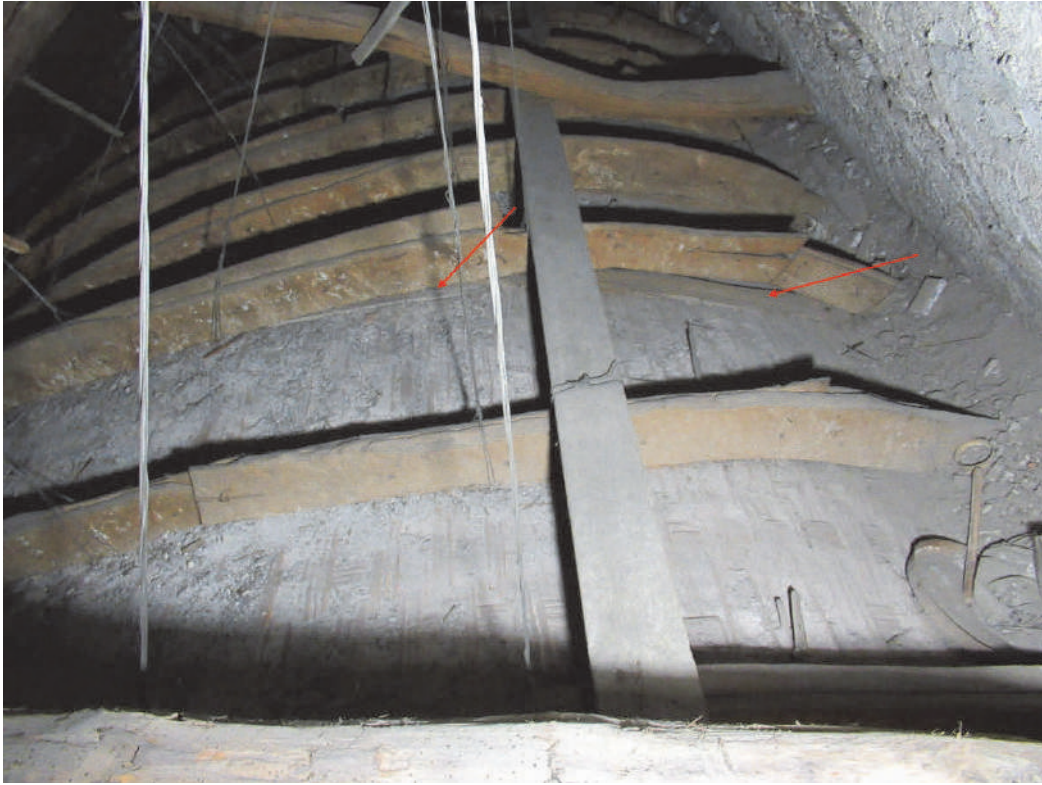
*Img 4 – DSC0125: estradosso, anomalia centina sollevata*

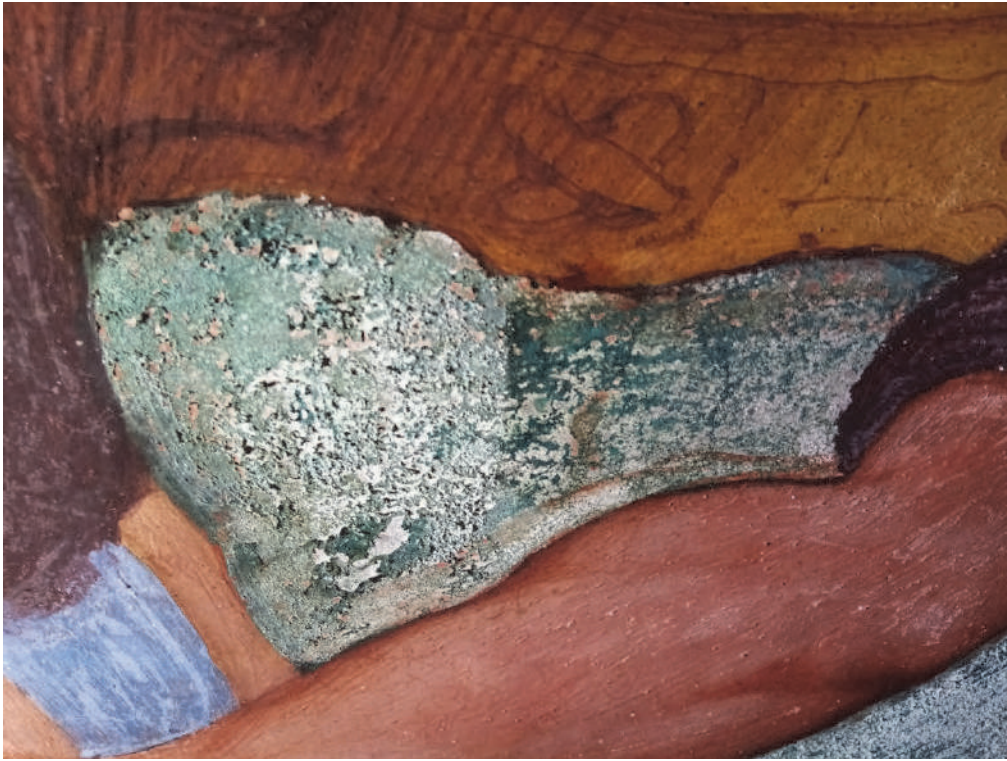
*Img 7 – IMG4300: prova di preconsolidamento con NanoEstel: a sinistra prima del trattamento, a destra a prova ultimata.*

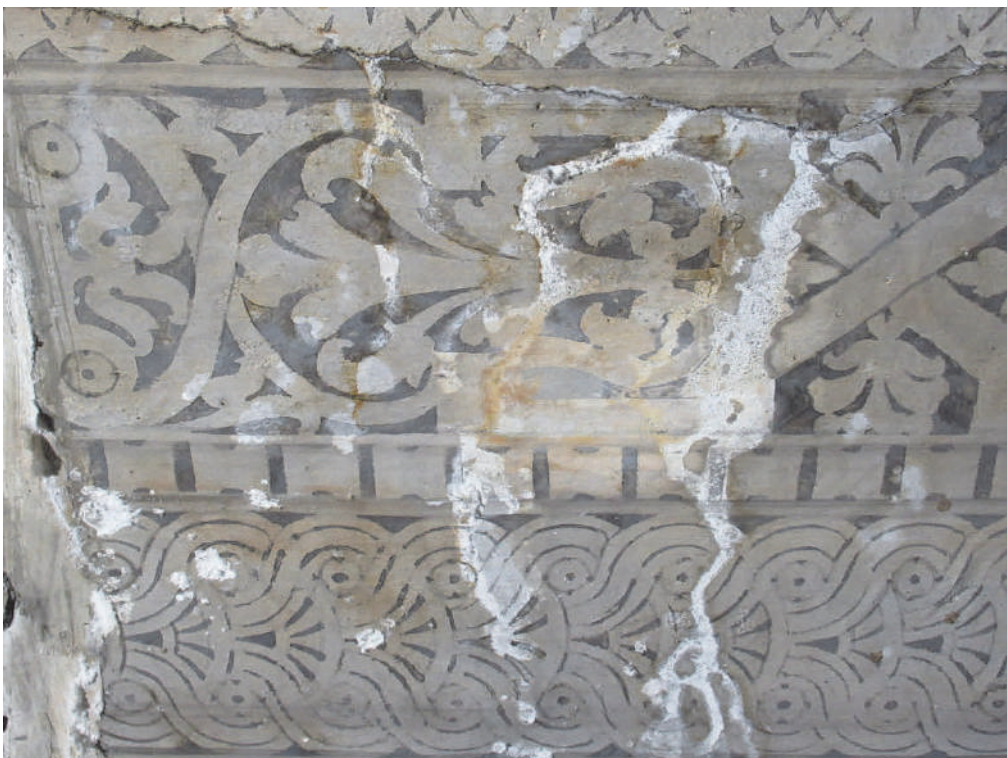
*Img 8 - IMG\_0896: prova pulitura con rimozione macchia di tannino*

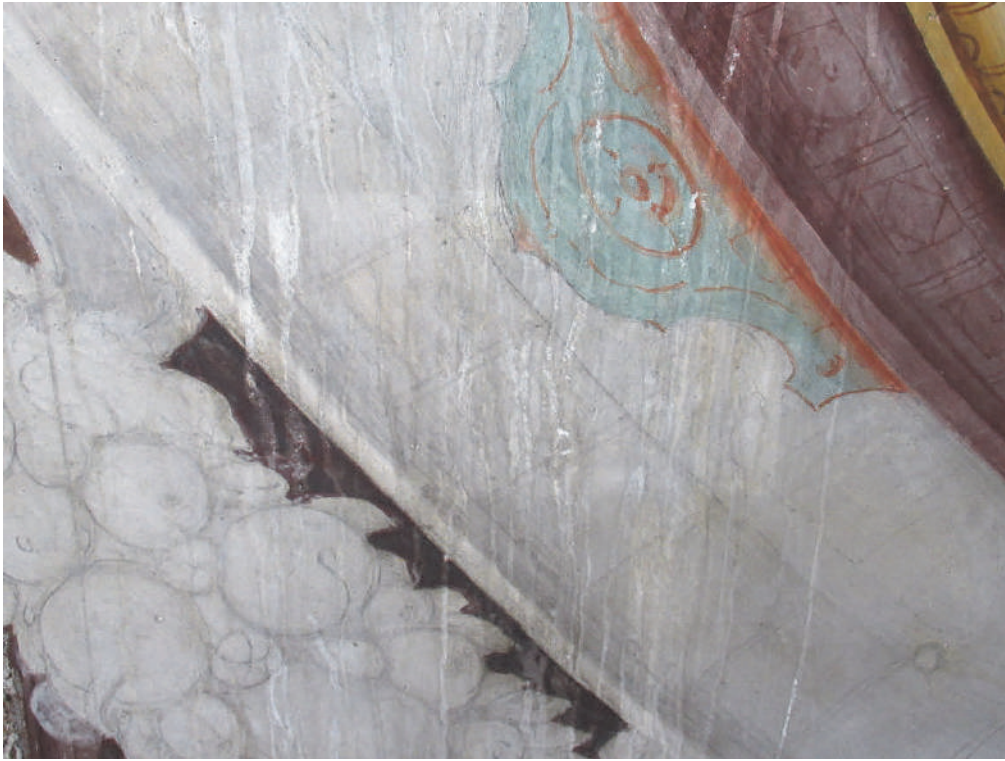
*Img 9 - IMG\_0887: prova pulitura con rimozione colature*

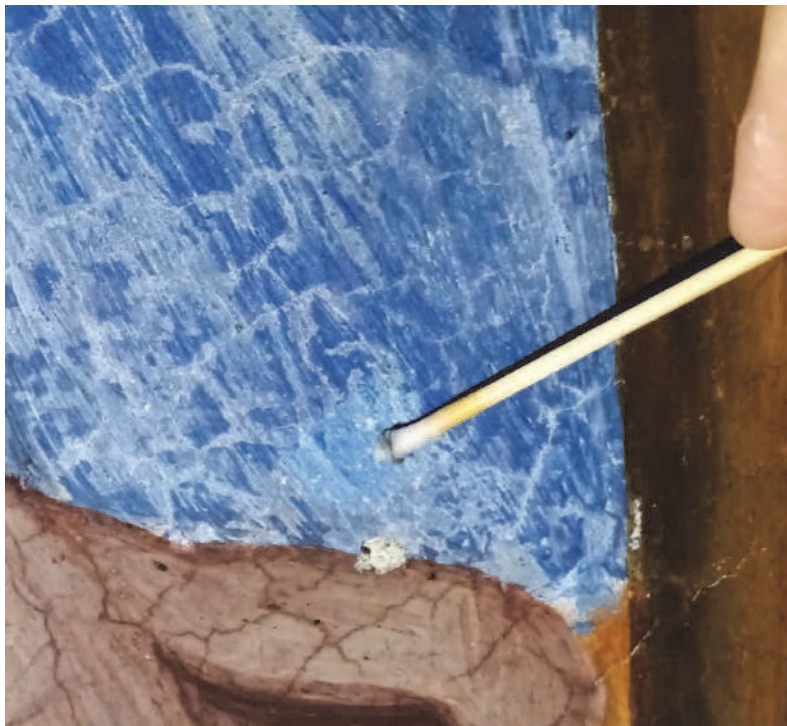
*Img 10 - IMG\_161139: prova pulitura con rimozione efflorescenze e patine saline*

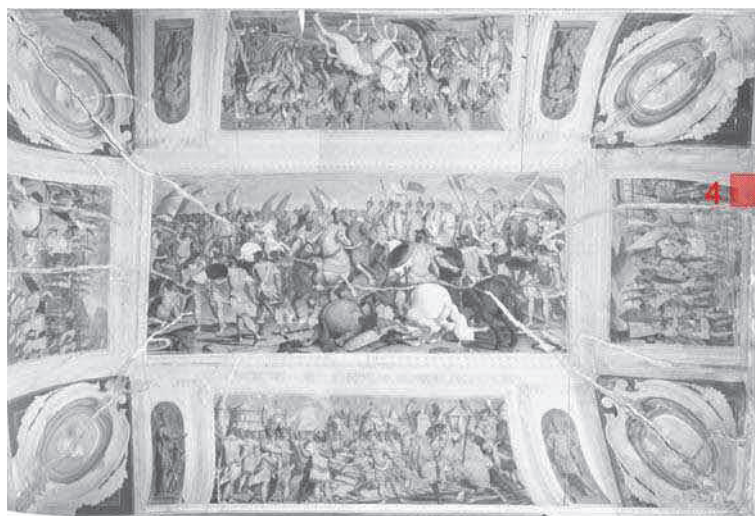
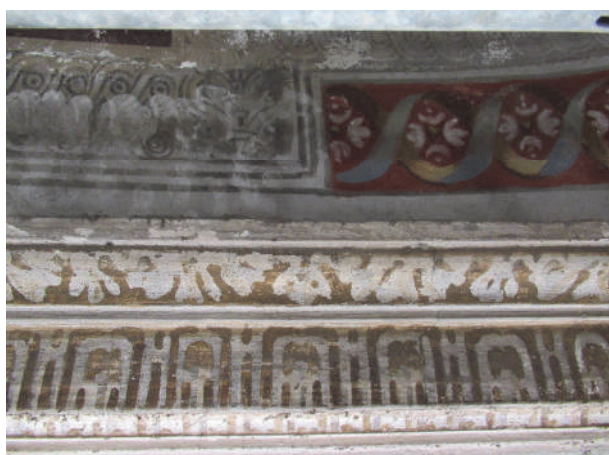
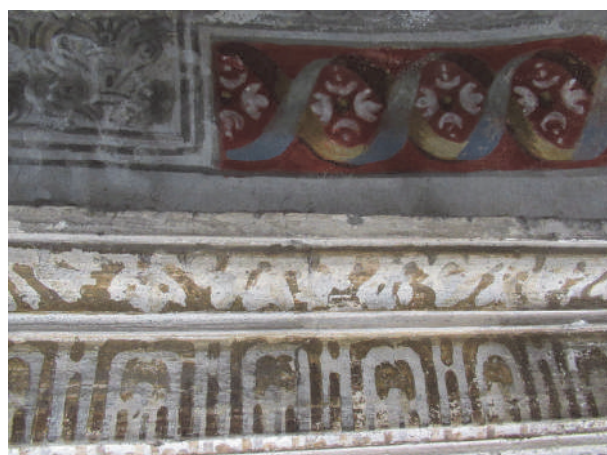
Scheda n.4

<b>Data</b>	12/09/2019
<b>Trattamento</b>	Pulitura: rimozione deposito superficiale su decorazione a stencil del cornicione
<b>Materiale</b>	Acqua demineralizzata e spugna
<b>Metodologia</b>	Solvente acquoso
<b>Descrizione</b>	
Nota: E' stata effettuata una prova preliminare con acqua demineralizzata e spugna riuscendo a rimuovere solo il deposito di sporco superficiale. Su indicazione della Soprintendenza si conserveranno le ridipinture del cornicione, pertanto non si procederà con ulteriori prove di rimozione.

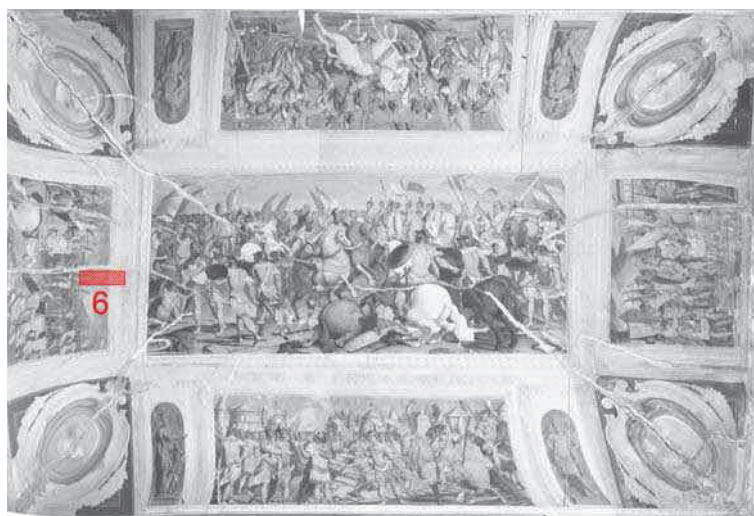
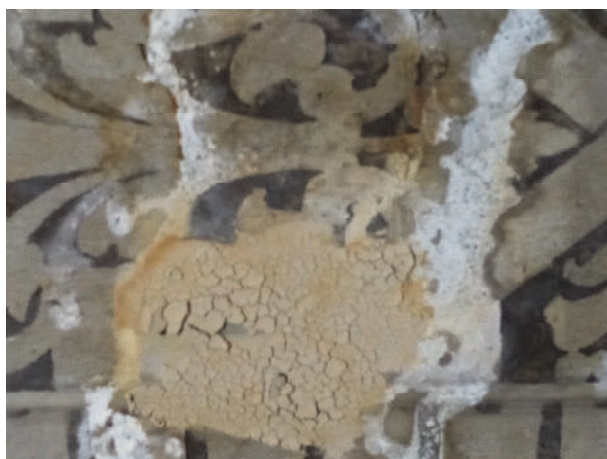
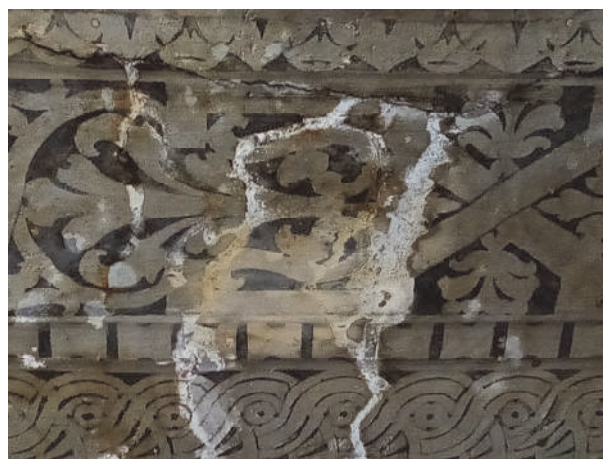
Scheda n.6

<b>Data</b>	12/09/2019
<b>Trattamento</b>	Pulitura: prova rimozione macchie gialle di tannino
<b>Materiale</b>	Impacco assorbente con argilla Sepiolite e successivo impacco con carbonato di ammonio
<b>Metodologia</b>	Estrazione e solvente
<b>Descrizione</b>	
<p>Applicazione di impacco di argilla Sepiolite. Tempo di contatto: fino a completa asciugatura. Rimozione dell'impacco e risciacquo con spugna imbevuta di acqua demineralizzata. Successiva applicazione di impacco di polpa carta e acqua satura di carbonato d'ammonio. Tempo di contatto 30 min. Rimozione dell'impacco e risciacquo con acqua demineralizzata.</p> <p>Nota: risultati non sono soddisfacenti, perché il tannino impregna l'intonaco per tutto lo spessore.</p>

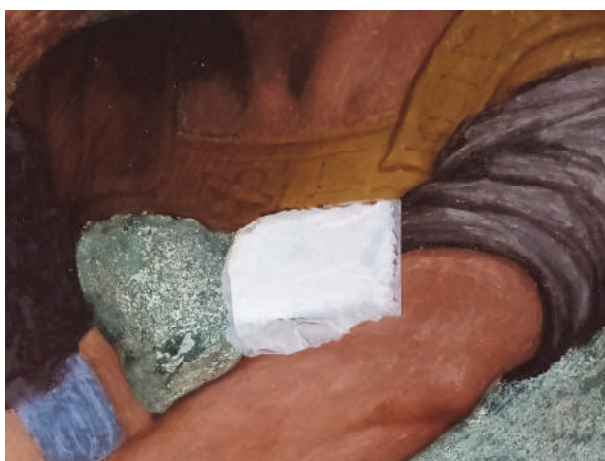
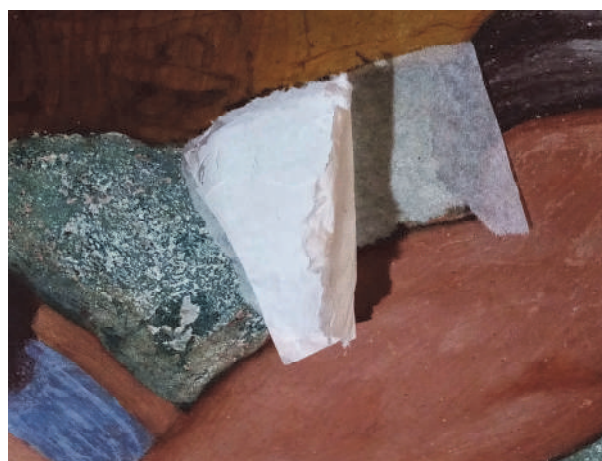
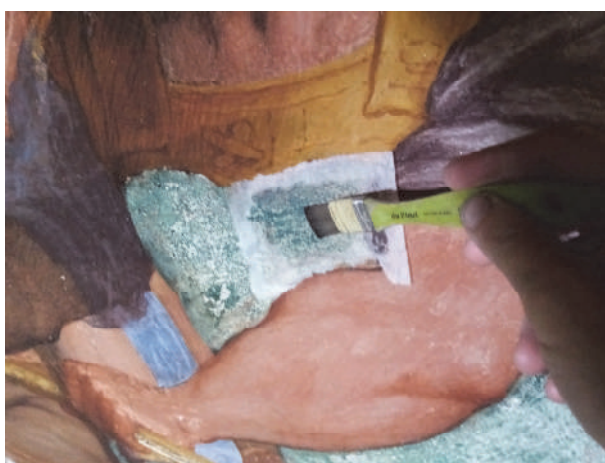
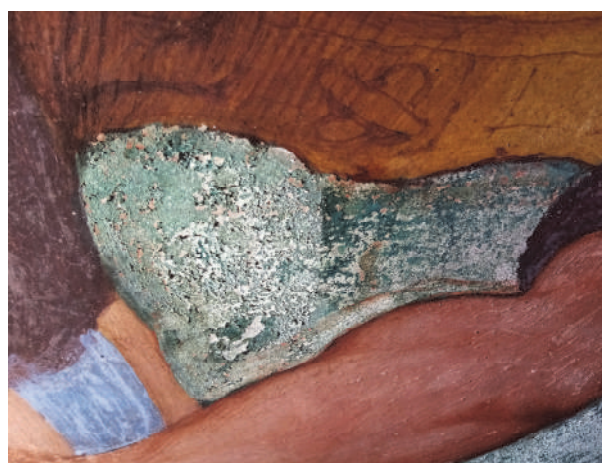
Scheda n.12

Durante estrazione sali

Durante preconsolidamento

Dopo, raffronto tra parte trattata e no

<b>Data</b>	12/09/2019
<b>Trattamento</b>	preconsolidamento
<b>Materiale</b>	acqua demineralizzata e nano silice Nanoestel
<b>Metodologia</b>	Estrazione Sali e consolidamento con prodotto inorganico
<b>Descrizione</b>	<p>Interposizione di carta velina inglese applicandola a contatto della superficie con acqua demineralizzata e pennello morbido, da mantenere come protezione per tutta la durata dell'operazione. Estrazione dei sali solubili applicando sopra questo strato di intervento un ulteriore strato di Kleenex imbevuto di acqua demineralizzata esercitando una leggera pressione con spugne PVA ad alto potere assorbente per riadagiare le scaglie di colore sollevato. A completa asciugatura, rimuovere il Kleenex mantenendo la velina inglese a contatto con la superficie. Se necessario ripetere più volte l'estrazione dei sali solubili. Quindi procedere con il consolidamento del colore applicando, sopra la primigenia velina inglese, il prodotto consolidante opportunamente.</p> <p>Sarebbe utile valutare il preconsolidamento a distanza di tempo.</p>

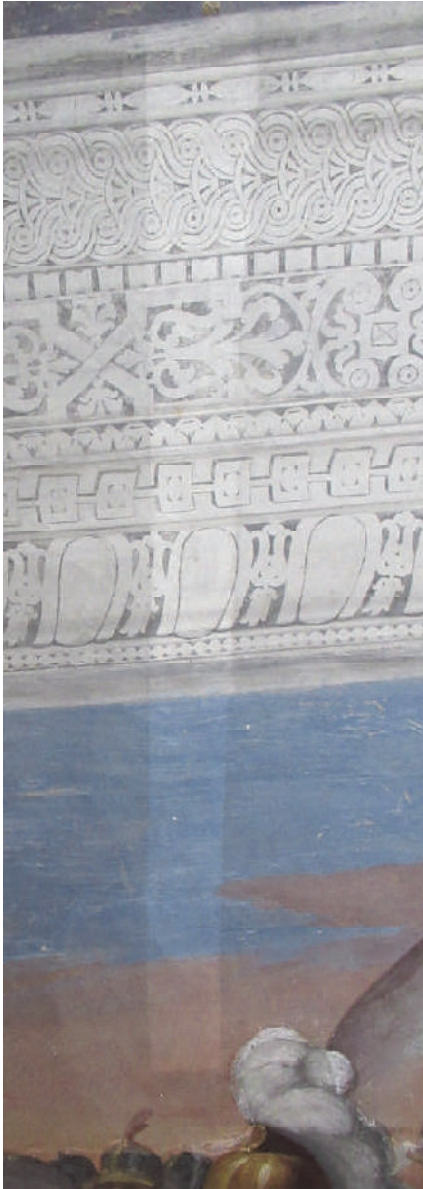
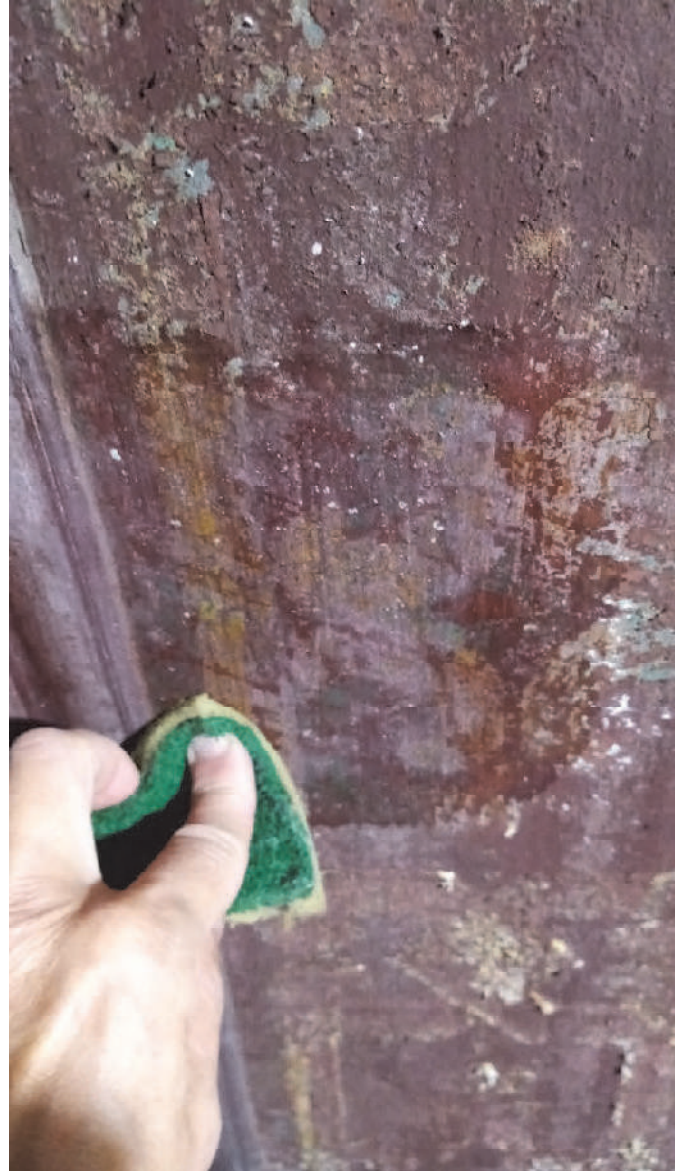
*Img 11 - IMG\_0913: tassello di pulitura; Img 12 - IMG\_125146: prova pulitura con rimozione ridipintura*

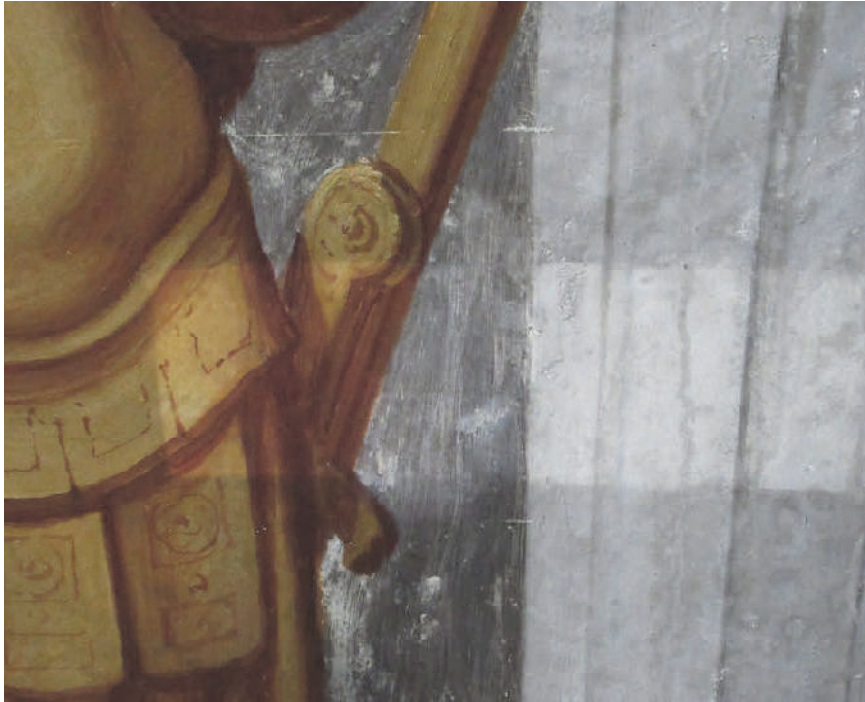
*Img 13 - IMG\_0901: tassello di pulitura*

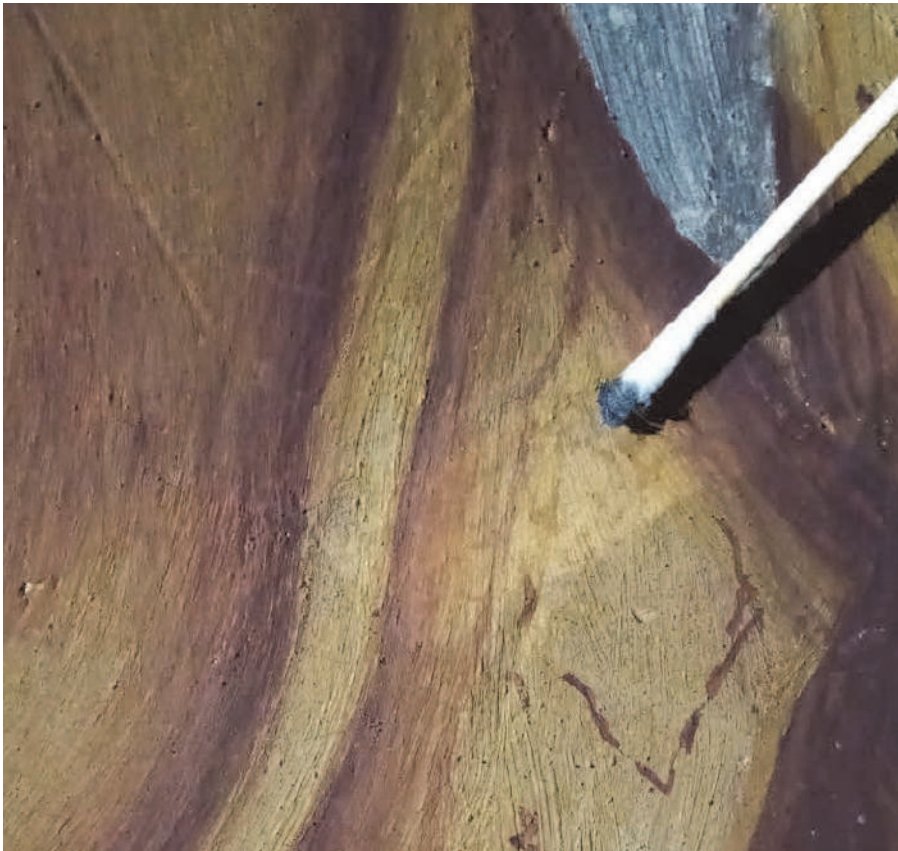
*Img 14 - IMG\_0001: pulitura con rimozione sporco superficiale*

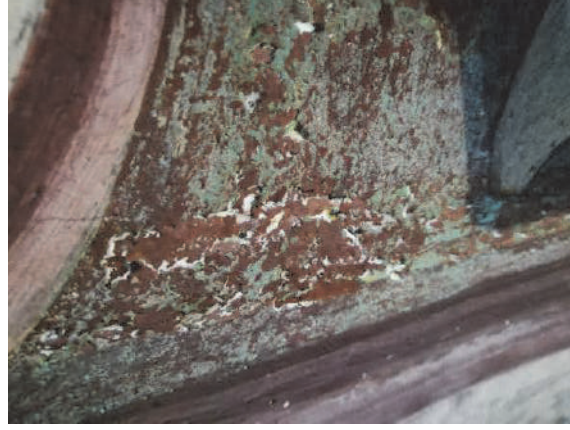
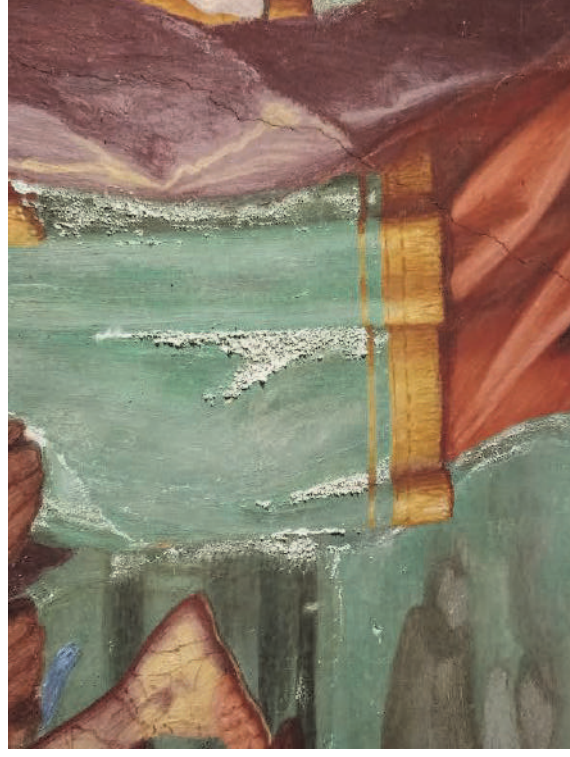
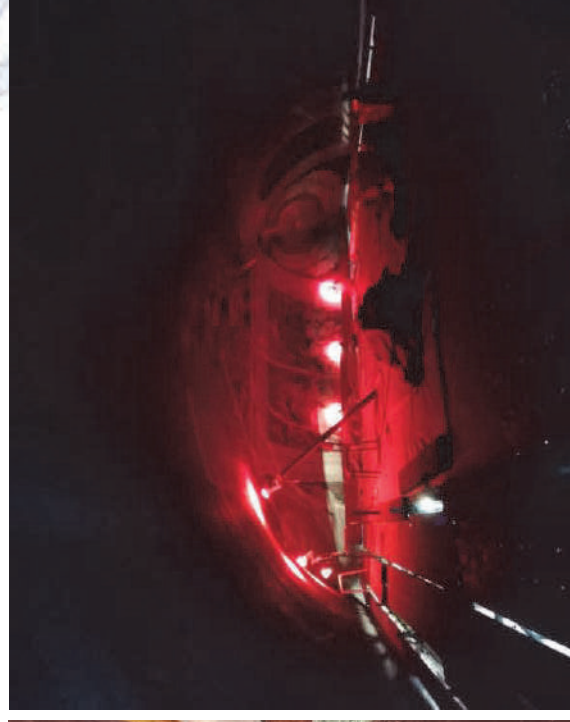
La seconda fase è consistita nell'applicazione di lampade a infrarosso, posizionate in corrispondenza delle efflorescenze e spostate progressivamente, fino ad una completa verifica di estrazione. La luce IR ha la proprietà di portare l'umidità presente all'interno delle murature verso gli strati più superficiali e con essa, per migrazione, anche i Sali contenuti al loro interno. La fase di asciugatura è stata monitorata attraverso controlli costanti. Ciclicamente è stata ripetuta l'operazione di riattivazione dei Sali con acqua deionizzata tamponata attraverso la carta giapponese. Terminate le fasi di estrazione e pulitura è stato possibile completare anche le operazioni di consolidamento della pellicola pittorica, eseguite già in parte contemporaneamente alle altre operazioni, laddove le superfici non presentavano fenomeni di efflorescenze saline.

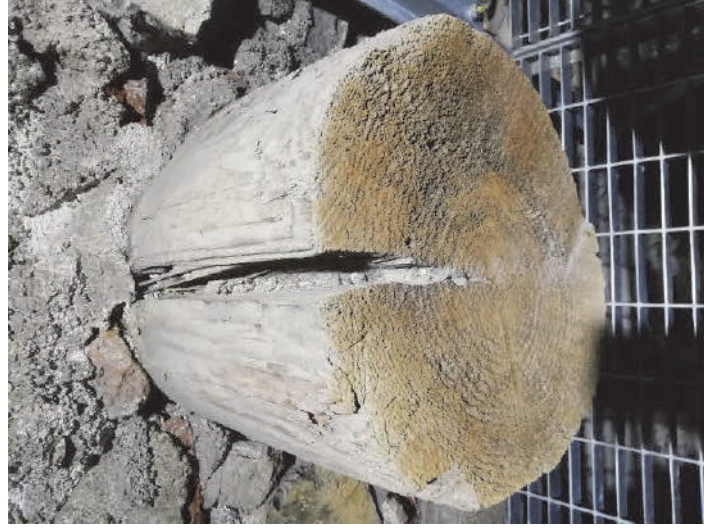
Part. Prima dell'intervento antitarlo

Terminate le operazioni preventive si è proceduto al trattamento biocida antitarlo, che ha interessato tutte le superfici lignee dell'estradosso della volta.

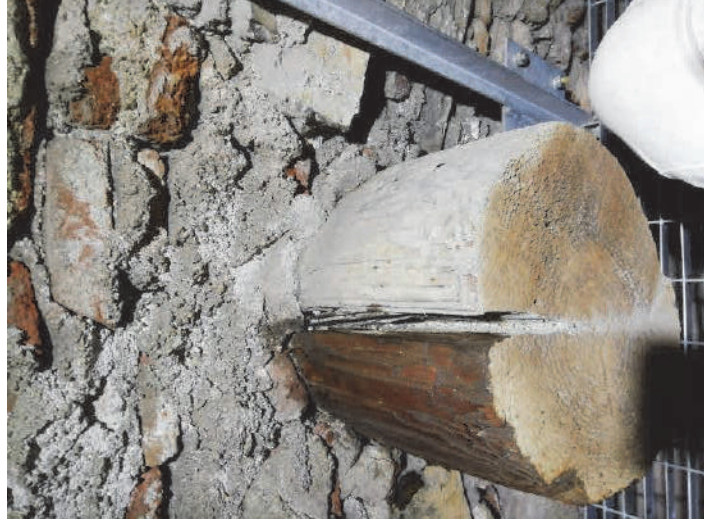
Part. Durante l'intervento

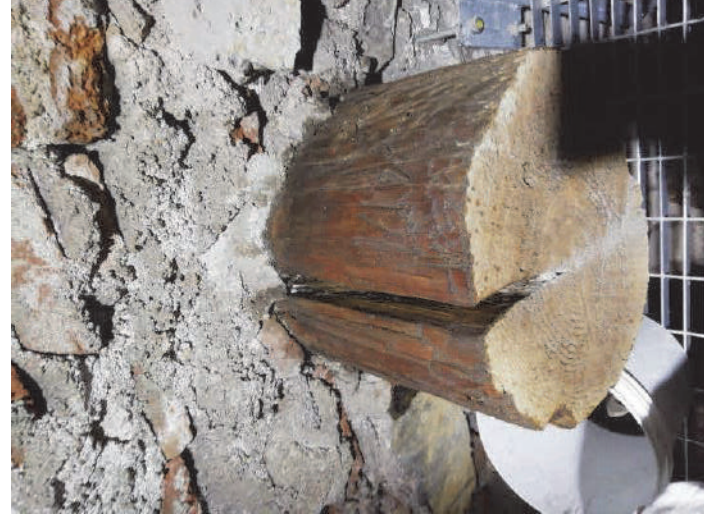
Part. Dopo l'intervento

Il trattamento eseguito è stato finalizzato a debellare gli organismi xilofagi già presenti all'interno del legno, impedendo il progredire del danno ed il diffondersi dell'infestazione al materiale sano. Nonostante questo i trattamenti eseguiti per penetrazione, avendo le strutture una sezione rilevante, dovranno essere ripetuti ciclicamente nel tempo e andrà programmata una manutenzione degli stessi al fine di garantire una durabilità dell'intervento, in quanto il legno può essere di nuovo attaccato da insetti o funghi, quando si ristabiliscono le condizioni idonee per il loro insediamento e sviluppo, o si potrebbero altresì schiudere le larve che con trattamenti di questo tipo non vengono intaccate. L'intervento è stato eseguito a pennello, per assorbimento, con PER-XIL 10, un antitarlo curativo del legno, incolore, efficace contro l'aggressione di insetti xilofagi, con contemporanea efficacia preventiva; a base di permetrina, può essere utilizzato per tutte le opere in legno, attaccate da insetti.
