# PROGETTO PER IL RIADeguAMENTO DEL SISTEMA DI RACCOLTA DELL'ACQUE METEORICHE DEL RIO FULLE, NELLA ZONA DI VIA SAN QUIRICO

PROGETTO DEFINITIVO

Documento : **RT-003**

| Oggetto | | RELAZIONE GEOLOGICA | | | |

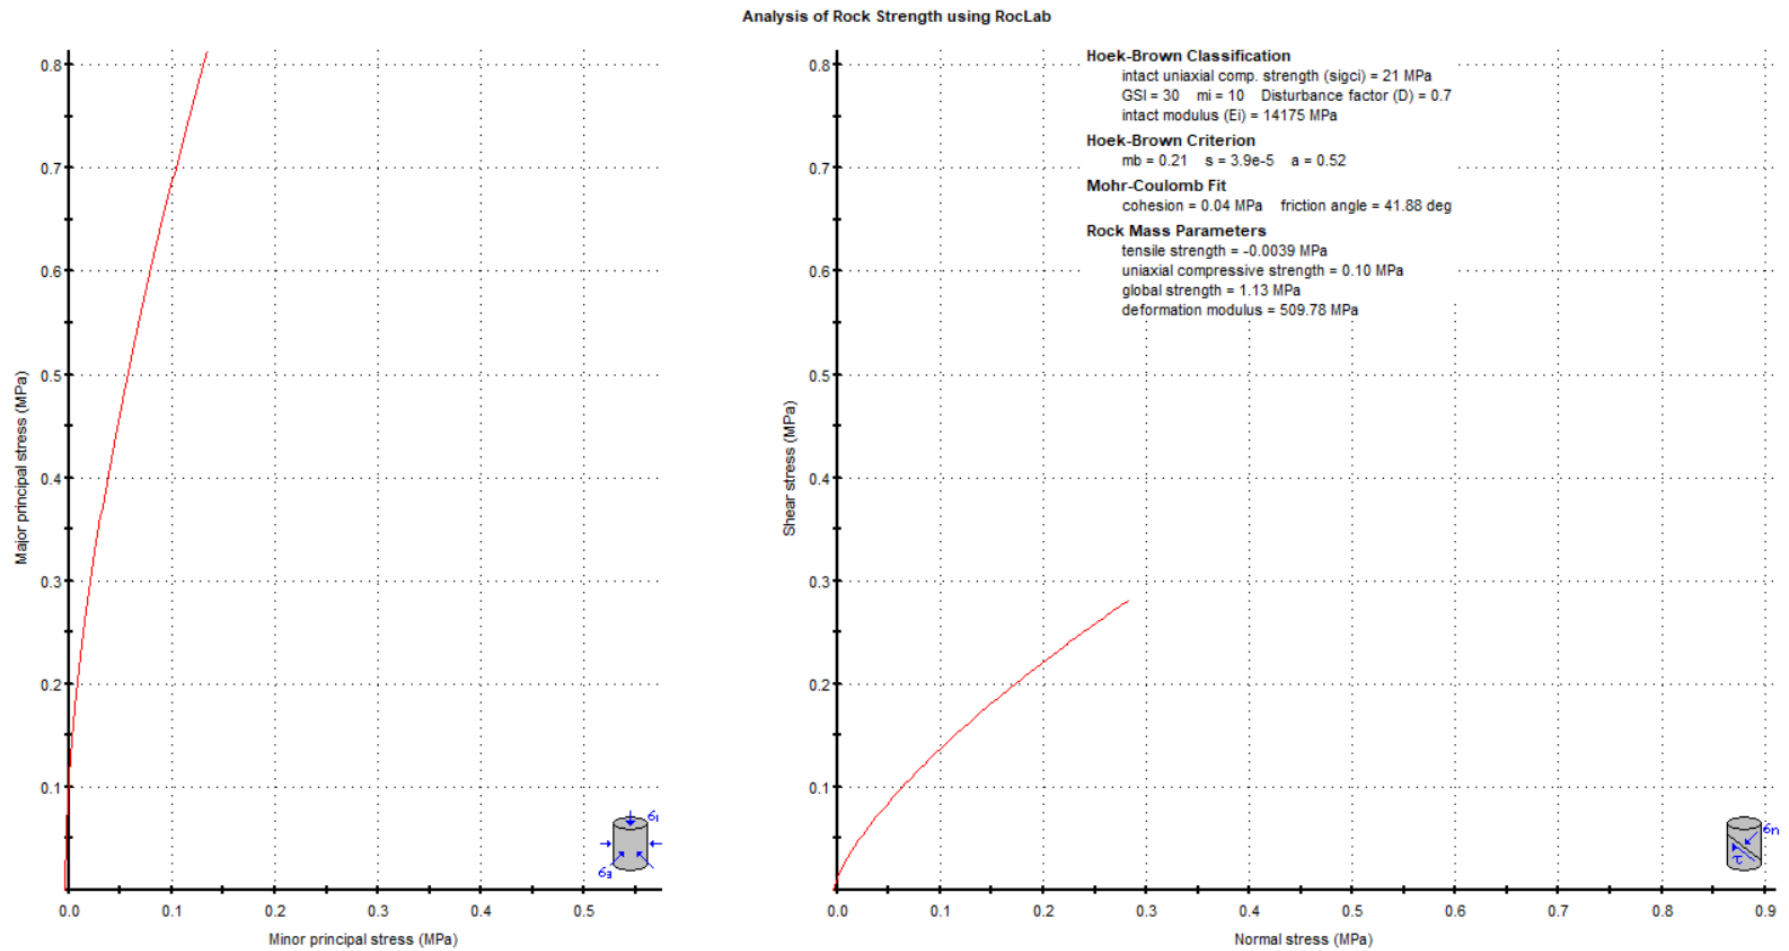
Figura 11: HOEK-MARINOS, CARATTERIZZAZIONE GEOMECCANICA DELL'AMMASSO ROCCIOSO

- ❖ altezza del pendio: è stata individuata un'altezza ipotetica del pendio pari alla profondità media di posa dell'opera di canalizzazione pari a **H=6m**.
- ❖ peso specifico dell'ammasso roccioso: in base al valore medio calcolato da una serie di prove presenti in bibliografia, si assume:  $\gamma_k = 26 \text{ kN/mc}$ .
- ❖ GSI=21
- ❖ valore di resistenza a compressione monoassiale  $\sigma_{ci}=30\text{Mpa}$
- ❖ costante della matrice rocciosa  $m_i=10$  (scisti)
- ❖ fattore di disturbo  $D=0.7$

- ❖  $m_b=0.21$
- ❖  $s=3.9 \times 10^{-5}$
- ❖  $a=0.52$

- ❖  $c=0.04\text{MPa}$
- ❖  $\phi=41^\circ$

I risultati ottenuti sono riportati in **figura 11**, illustrativa dei parametri d'ingresso e della restituzione ottenuta con apposito programma di calcolo (RocLab 1.031, 2007).

Molti software di calcolo, tuttavia, utilizzano il criterio lineare di Mohr-Coulomb, definito tramite l'angolo di attrito  $\phi'$  e la forza coesiva  $c'$ ; i valori di tali parametri, equivalenti in termini di valutazioni di stabilità, sono determinati tramite interpolazione lineare del criterio curvilineo di Hoek e Brown in un campo di stress riferibile alla situazione in esame, desunto in base alle seguenti valutazioni:
